## REPORTE FOTOGRÁFICO - Sistema de Obras Civiles / Seguridad Exterior

**Nombre de la Estacion:** ESPIRITU SANTO DE PALO  
**Nombre de Localidad:** SAN VICENTE DE CAÑETE  
**Fecha:** 20/03/2026 - 20/03/2026  
**Dirección:** CP ESPIRITU SANTO DE PALO  
**ID site:** LI4583  
**CRQ:** CRQ000000042259

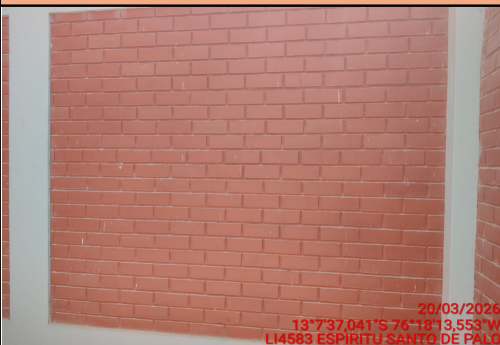
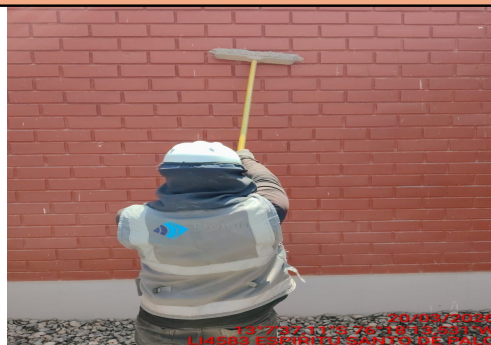
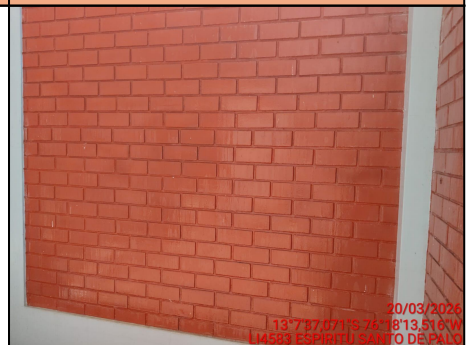
### REVISION DEL ESTADO DE COLUMNAS Y VIGAS

| CHECKLIST - OBRA CIVIL | | |
|---|---|---|
| Estructura | OK | Verificar el estado de la estructura en general |

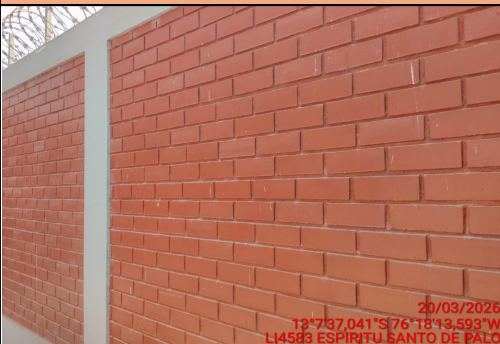
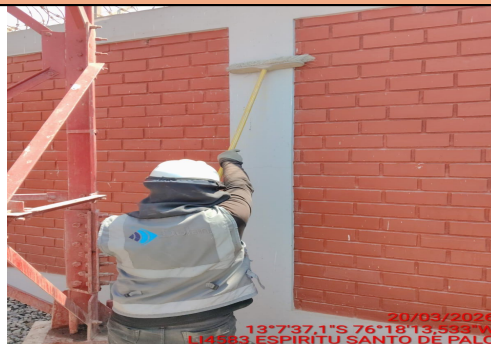
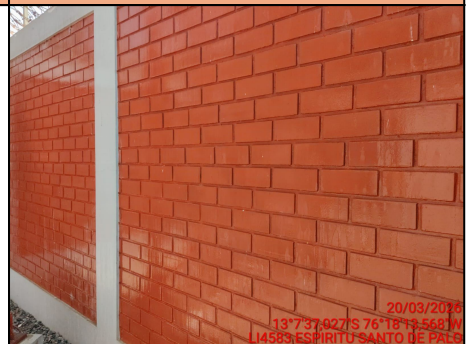
### REVISION DEL ESTADO DEL CERCO PERIMETRICO

| CHECKLIST - OBRA CIVIL | | |
|---|---|---|
| Estado de Puertas y paredes | OK | Verificar el estado de puertas, paredes y cerraduras |

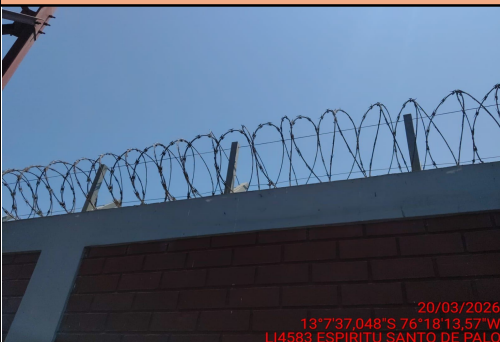
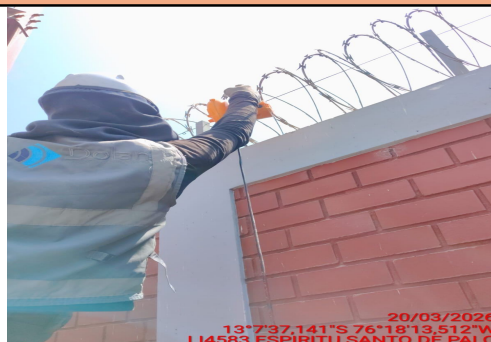
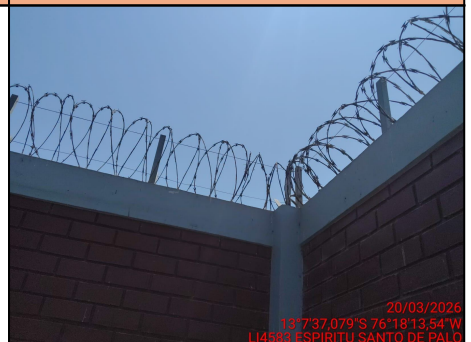
### REVISION DEL ESTADO DE LA CONCERTINA

| CHECKLIST - OBRA CIVIL | | |
|---|---|---|
| Concertina | OK | Verificar el estado de la concertina |
