## REPORTE FOTOGRÁFICO - Sistema de Climatización A/A

**Nombre de la Estación:** JESUS\_DEL\_VALLE  
**Nombre de Localidad:** HUARAL  
**Fecha:** 20/03/2026 - 20/03/2026  
**Dirección:** CP JESUS DEL VALLE  
**ID site:** LI5031  
**CRQ:** CRQ000000042508

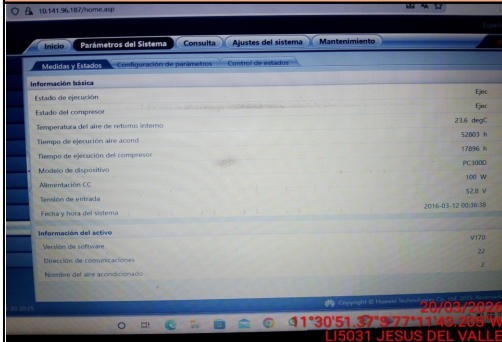
#### ANTES

### VERIFICACION DE PARAMETROS DE OPERACION: TEMPERATURA [°C]

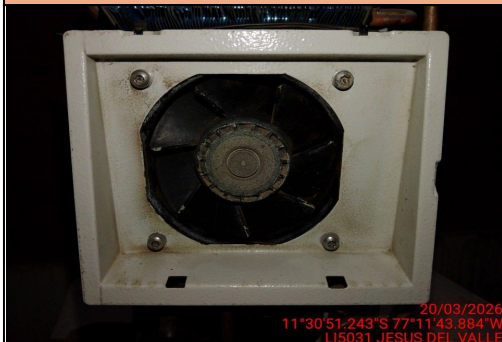
#### ANTES

### LIMPIEZA DE MOTOR DEL CONDENSADOR

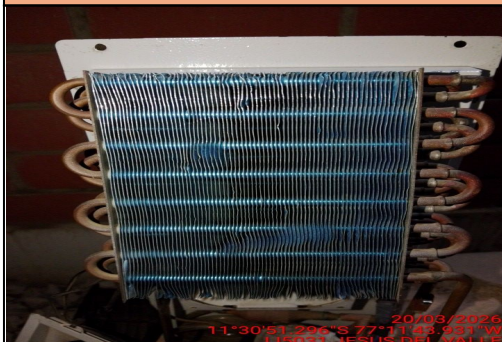
#### ANTES

### LIMPIEZA DE SERPENTIN DEL CONDENSADOR
