## REPORTE FOTOGRÁFICO - Sistema de Energia LBT

**Nombre de la Estacion:** JESUS\_DEL\_VALLE  
**Nombre de Localidad:** HUARAL  
**Fecha:** 20/03/2026 - 20/03/2026  
**Direccion:** CP JESUS DEL VALLE  
**ID site:** LI5031  
**CRQ:** CRQ000000042508

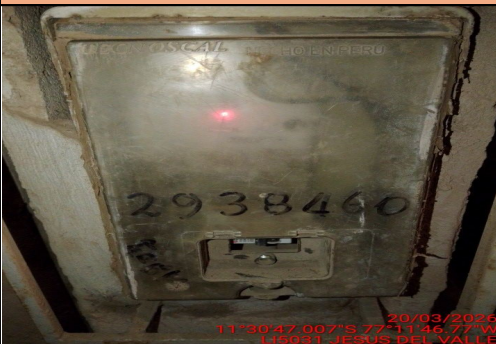
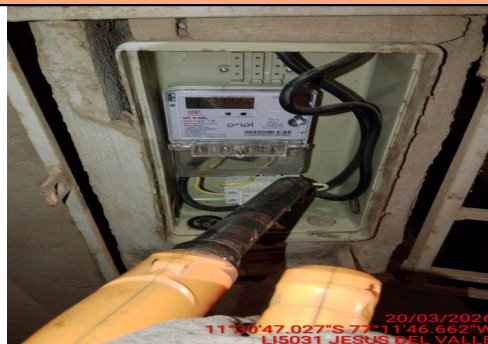
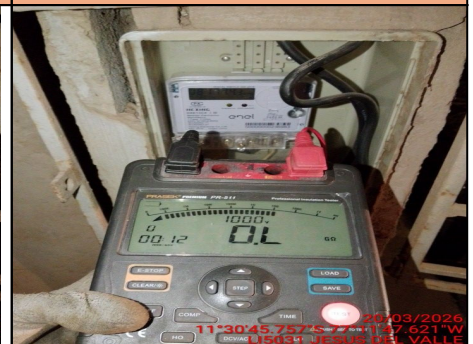
### LIMPIEZA Y MEDICION DE AISLAMIENTO DE CONDUCTOR

| Sistema LBT | Estado | |
|---|---|---|
| Línea electrica | OK | Medición de aislamiento cable autoportante de BT |
