# REPORTE FOTOGRÁFICO - Sistema de Obras Civiles / Seguridad Exterior

Nombre de la Estacion: SUPE  
Nombre de Localidad: SUPE PUERTO  
Fecha: 20/03/2026 - 20/03/2026  
Direccion: AH LETICIA - CERRO LETICIA  
ID site: LI0394  
CRQ: CRQ000000041765

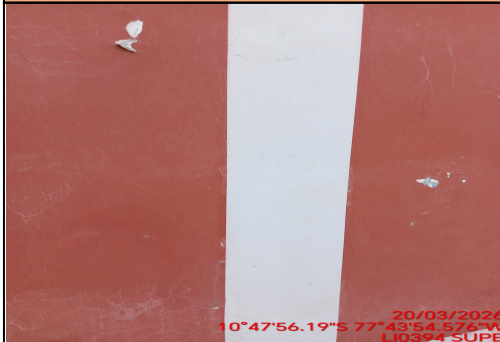
### ANTES

## REVISION DEL ESTADO DE COLUMNAS Y VIGAS

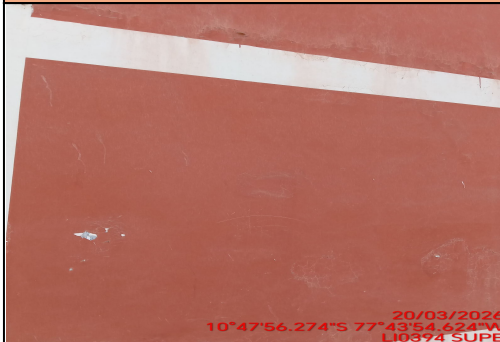
### ANTES

## REVISION DEL ESTADO DEL CERCO PERIMETRICO

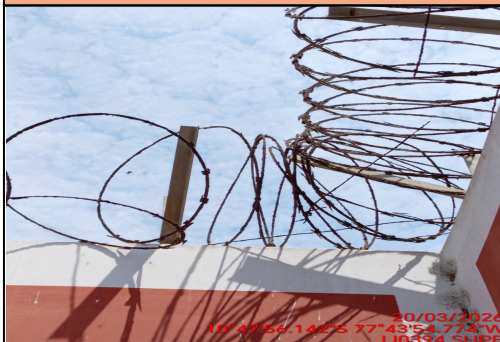
### ANTES

## REVISION DEL ESTADO DE LA CONCERTINA

| CHECKLIST - OBRA CIVIL | | |
|---|---|---|
| Concertina | OK | Verificar el estado de la concertina |
