## REPORTE FOTOGRÁFICO - TORRES

**Nombre de la Estacion:** ESPIRITU SANTO DE PALO  
**Nombre de Localidad:** SAN VICENTE DE CAÑETE  
**Fecha:** 21/03/2026 - 21/03/2026  
**Direccion:** CP ESPIRITU SANTO DE PALO  
**ID site:** LI4583  
**CRQ:** CRQ00000042259

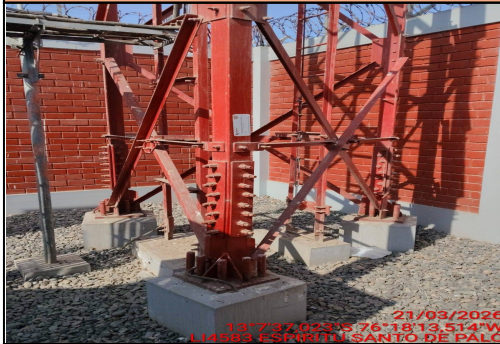
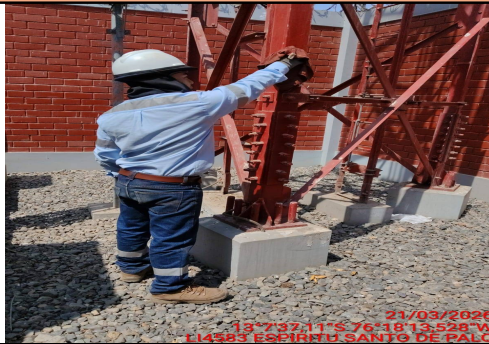
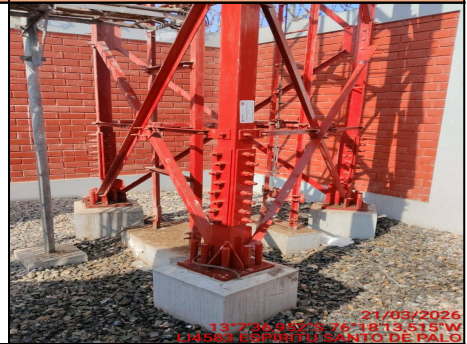
### PINTURA Y GALVANIZADO: VERIFICAR EL ESTADO DE LA PINTURA Y GALVANIZADO

| CHECKLIST - TORRES | | |
|---|---|---|
| Pintura | OK | Verificar visualmente el estado de pintado y realizar el resane de existir puntos con presencia de corrosión |

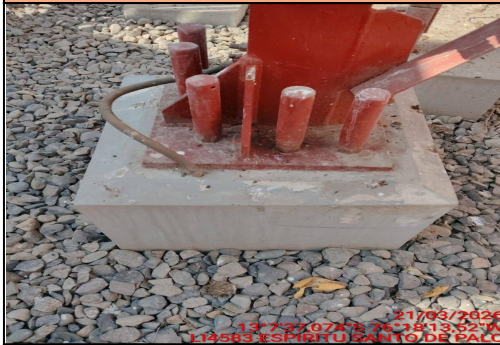
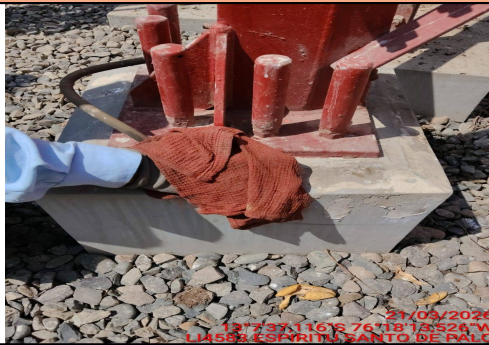
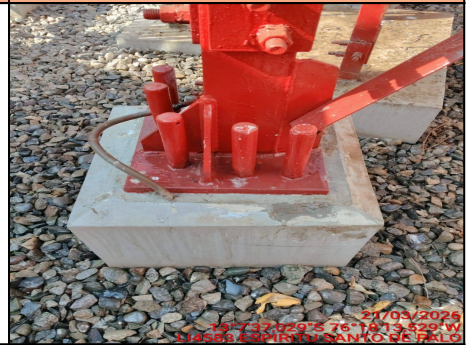
### BASES DEL CONCRETO: REVISION DEL ESTADO DE LAS BASES DEL CONCRETO

| CHECKLIST - TORRES | | |
|---|---|---|
| Bases | OK | Verificar las bases de la torre |

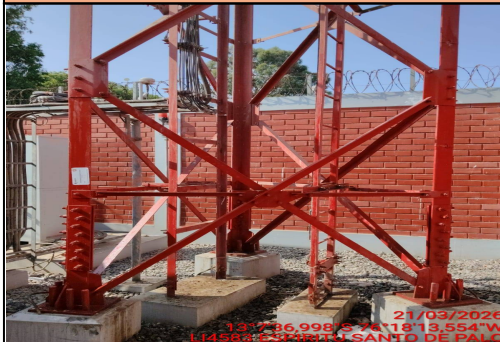
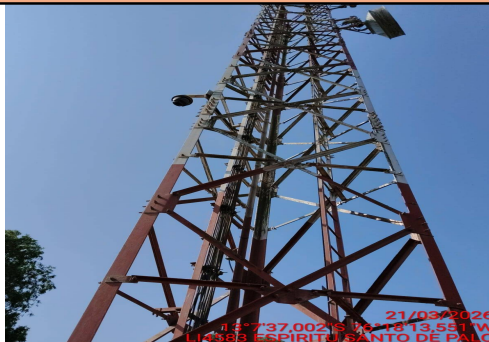
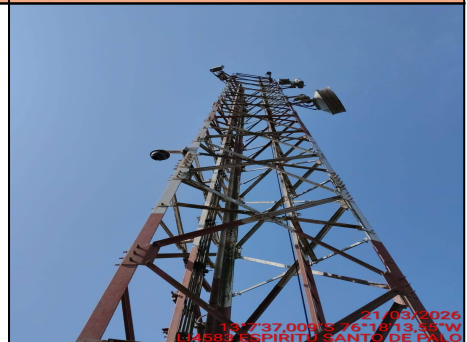
### PERFILES Y CUERPOS: REVISION DE LOS PERFILES, CUERPOS

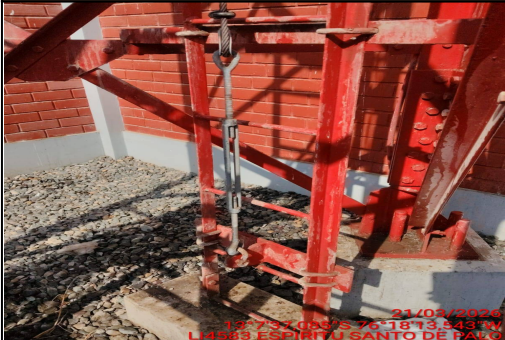
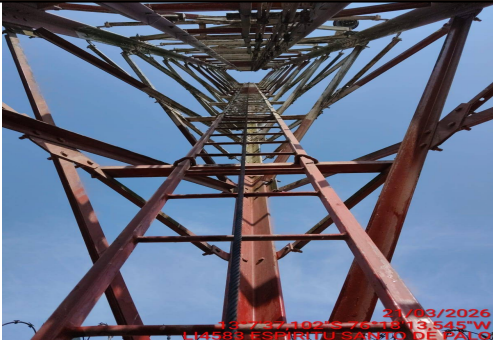
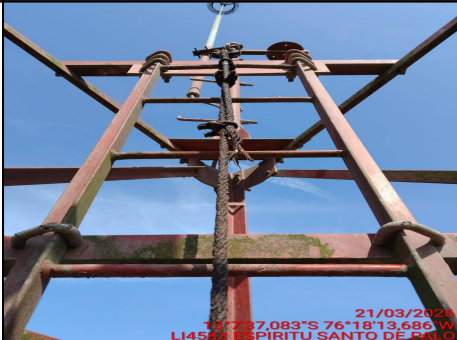
## ESCALERILLA: REVISION DEL ESTADO DE LAS ESCALERILLAS

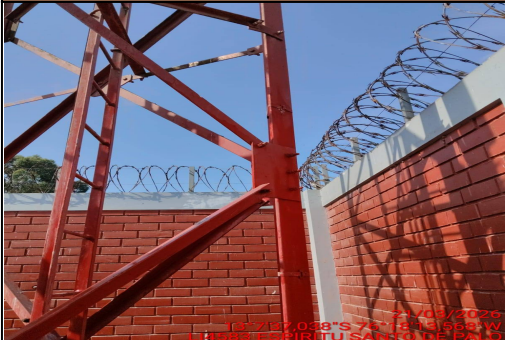
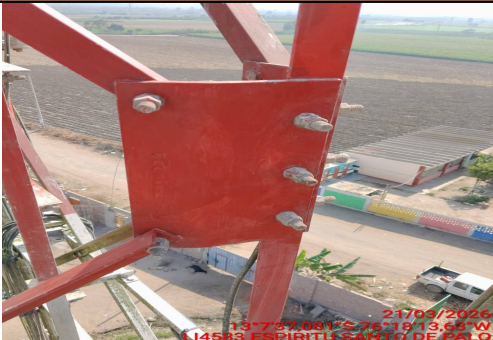
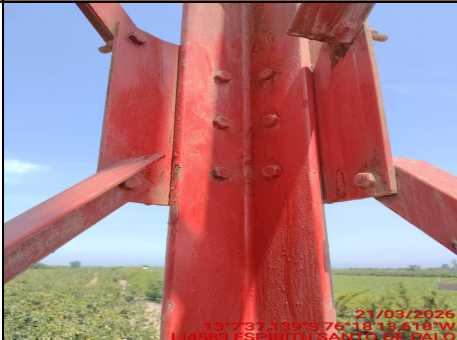
## PERNOS Y TUERCAS: REVISION DEL ESTADO DE LOS PERNOS Y LAS TUERCAS

| CHECKLIST - TORRES | | |
|---|---|---|
| Pernos | OK | Realizar inspección visual y ajuste de pernos |

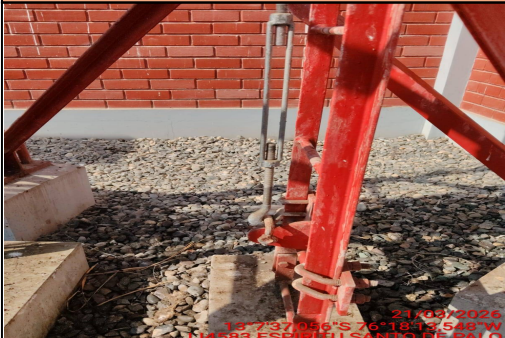
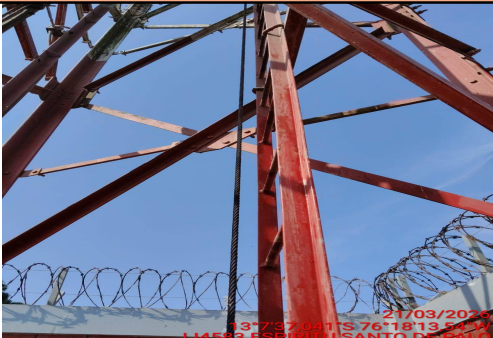
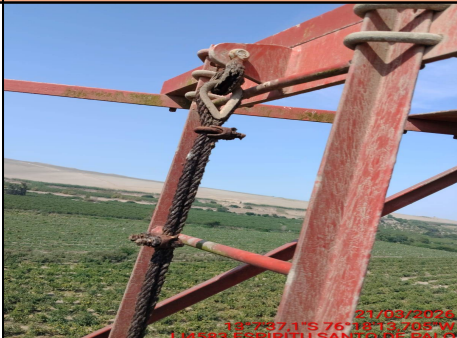
## LINEA DE VIDA: REVISION DEL ESTADO DE LA LINEA DE VIDA

| CHECKLIST - TORRES | | |
|---|---|---|
| Línea de vida | OK | Verificar y ajustar la línea de vida |
