## REPORTE FOTOGRÁFICO - Sistema de Puesta a Tierra

Nombre de la Estacion: ESPIRITU SANTO DE PALO  
Nombre de Localidad: SAN VICENTE DE CAÑETE  
Fecha: 21/03/2026 - 21/03/2026  
Direccion: CP ESPIRITU SANTO DE PALO  
ID site: LI4583  
CRQ: CRQ00000042259

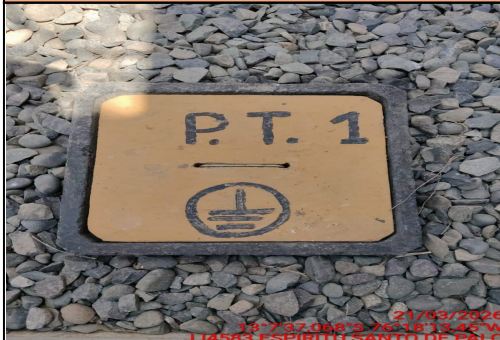
#### ANTES

### INSPECCIÓN VISUAL
