## REPORTE FOTOGRÁFICO - SUPERVISION

Nombre de la Estacion: SUPE  
Nombre de Localidad: SUPE PUERTO  
Fecha: 20/03/2026 - 20/03/2026  
Direccion: AH LETICIA - CERRO LETICIA  
ID site: LI0394  
CRQ: CRQ000000041765

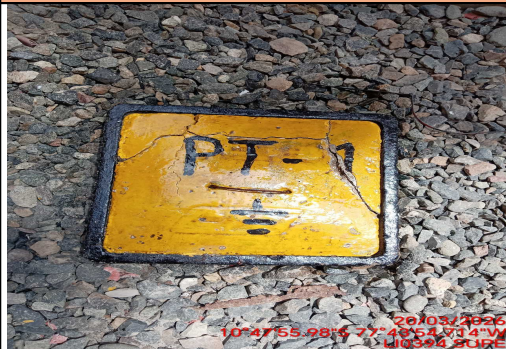
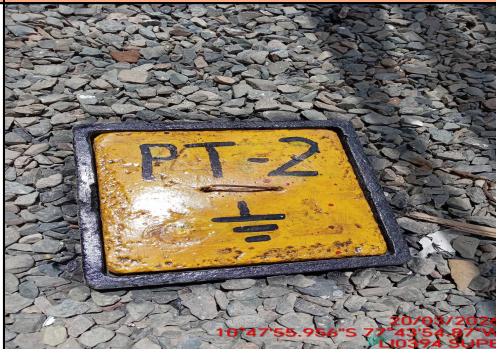
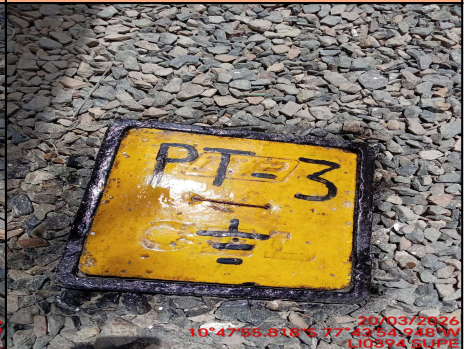
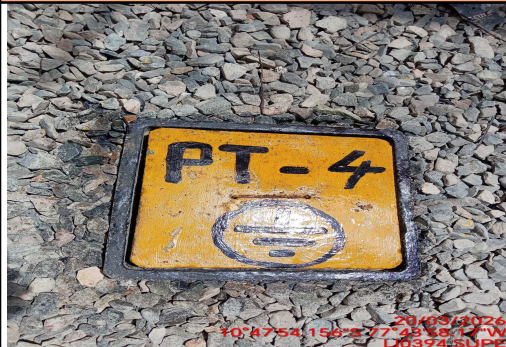
### TAPAS STAP: PINTADO DE TAPAS SEGUN PLANO SPAT

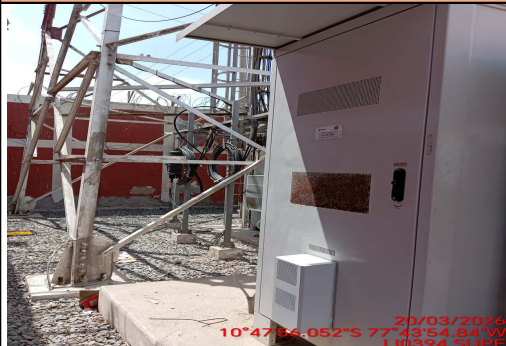
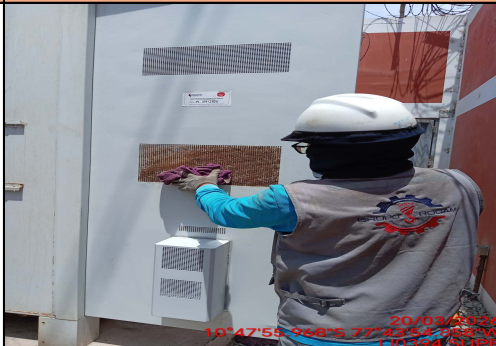
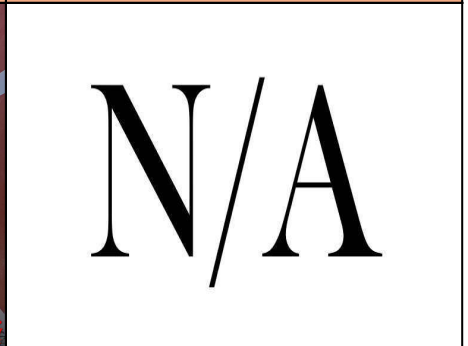
### LIMPIEZA GABINETE: LIMPIEZA DENTRO, PARTE POSTERIOR, PARTE BAJA Y ENTRE LOS GABINETES

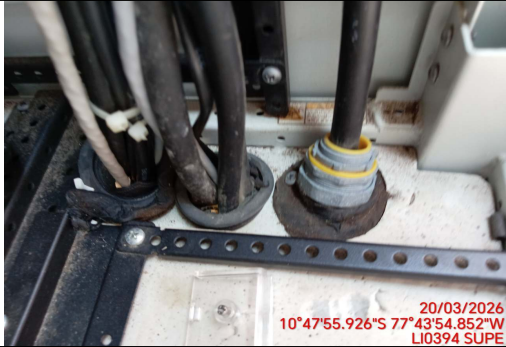
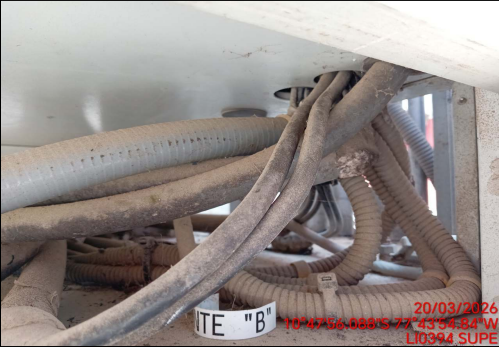
| SELLADO: SELLADO DE EQUIPOS Y DUCTOS POR DONDE INGRESAN LOS CABLES AL GABINETE (CON SIKAFLEX) | | |

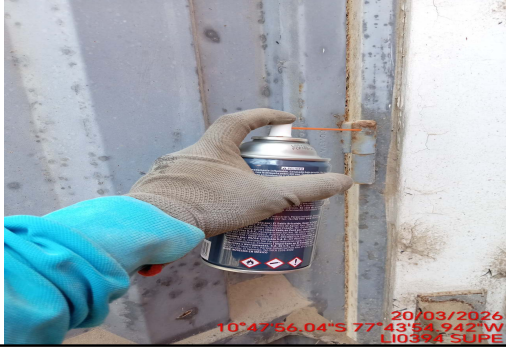
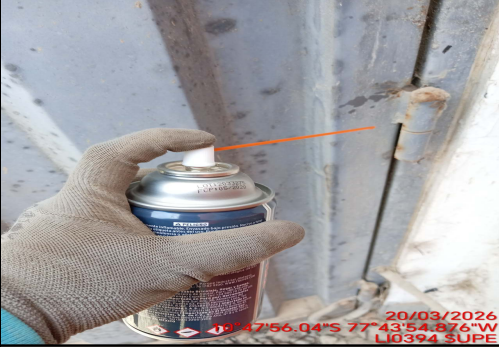
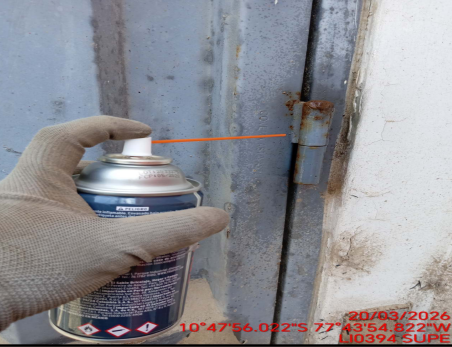
| SELLADO: SELLADO DE EQUIPOS Y DUCTOS POR DONDE INGRESAN LOS CABLES AL GABINETE (CON SIKAFLEX) | | |
|---|---|---|
| ACEITADO: ACEITADO DE PUERTAS Y CANDADOS | | |

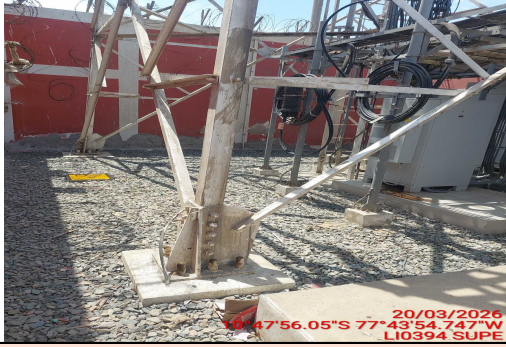
| SELLADO: SELLADO DE EQUIPOS Y DUCTOS POR DONDE INGRESAN LOS CABLES AL GABINETE (CON SIKAFLEX) | | |
|---|---|---|
| LIMPIEZA INTERIOR: LIMPIEZA INTERIOR DEL SITE / DESMALEZADO | | |

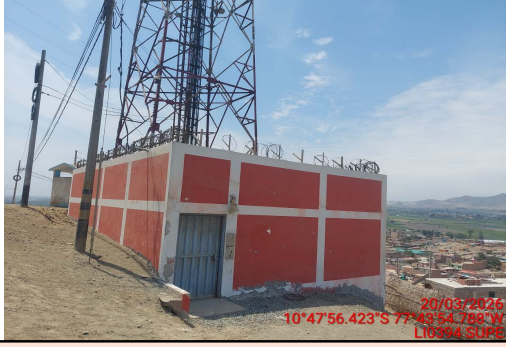
| SELLADO: SELLADO DE EQUIPOS Y DUCTOS POR DONDE INGRESAN LOS CABLES AL GABINETE (CON SIKAFLEX) | | |
|---|---|---|
| LIMPIEZA EXTERIOR: LIMPIEZA EXTERIOR DEL SITE / DESMALEZADO | | |

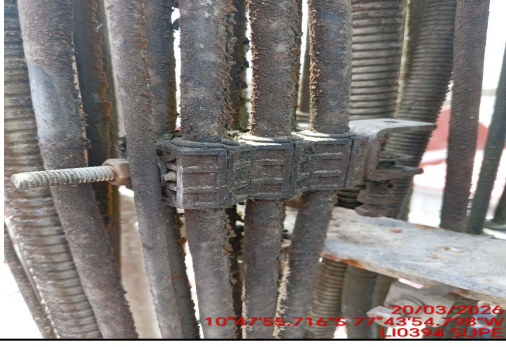
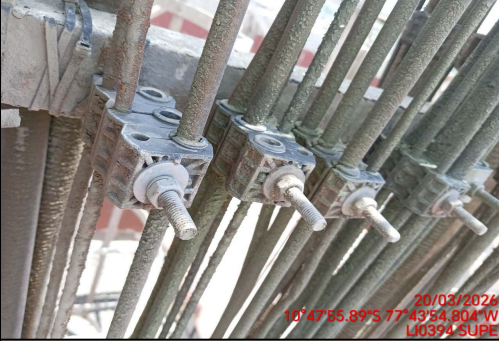
| SELLADO: SELLADO DE EQUIPOS Y DUCTOS POR DONDE INGRESAN LOS CABLES AL GABINETE (CON SIKAFLEX) | | |
|---|---|---|
| CLAMPS: REVISION DE CLAMPS EN CABLES IF, FO Y ENERGIZADO DE RRU's | | |

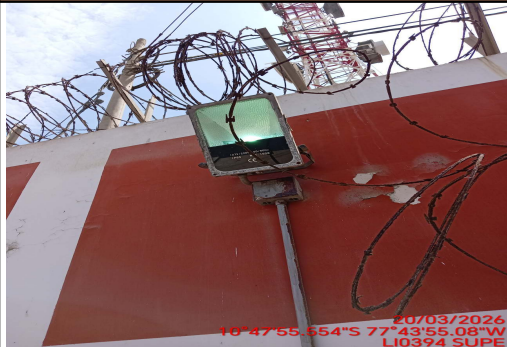
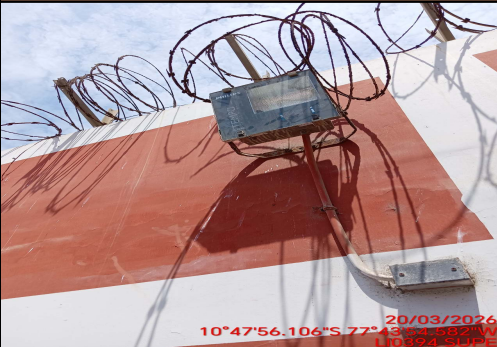
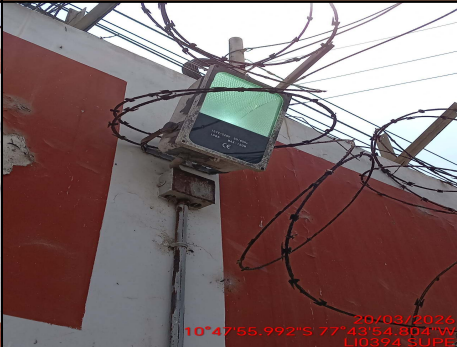
REVISION DEL ESTADO DE LUMINARIA DE EMERGENCIA (LUMINARIA ENCENDIDA Y APAGADA)

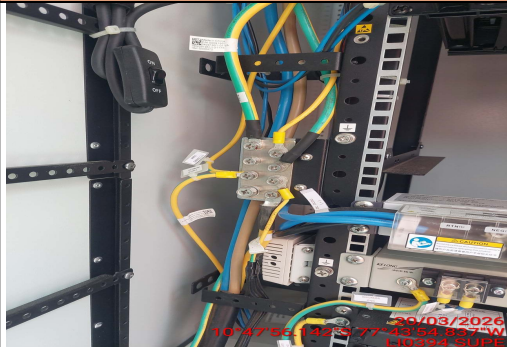
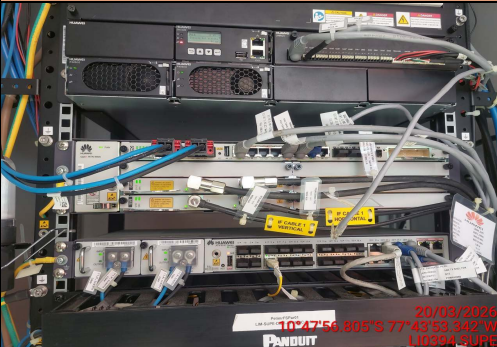
ETIQUETADO DE DATOS, POWER, TIERRA DE IDU Y TIERRA DE BBU CORRECTAMENTE ETIQUETADOS

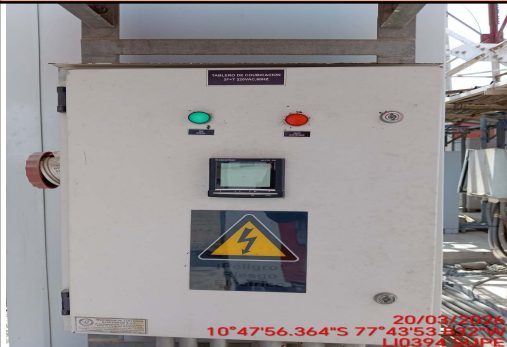
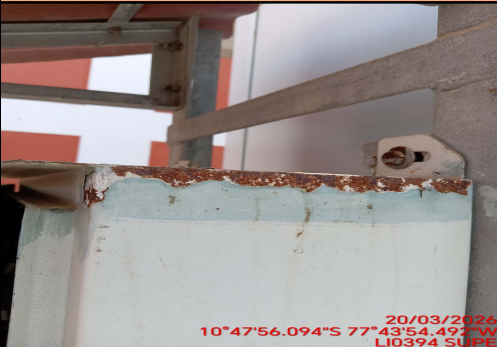
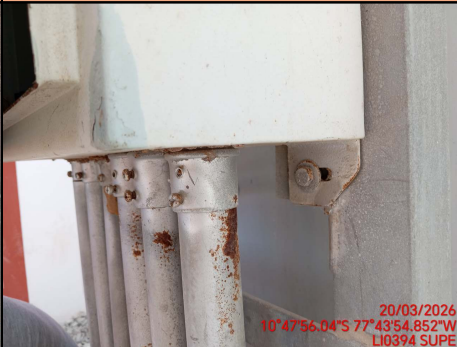
TABLERO PRONATEL: REVISION DEL ESTADO FISICO DE TABLERO (CORROSION / OXIDO)

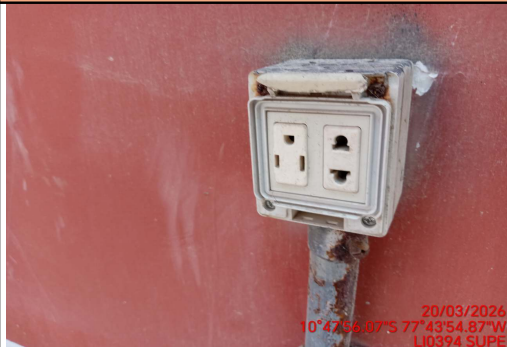
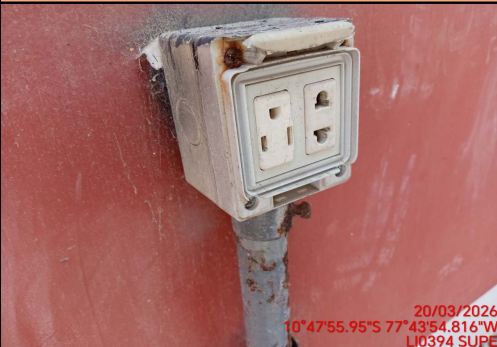
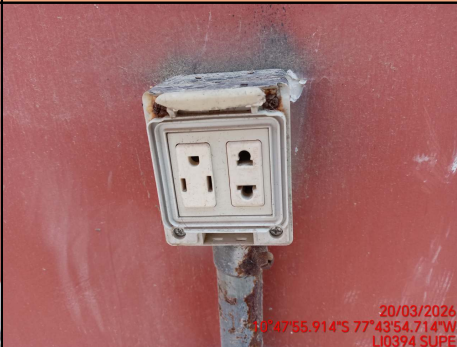
TOMACORRIENTES: REVISION DEL ESTADO FISICO DE TOMACORRIENTES

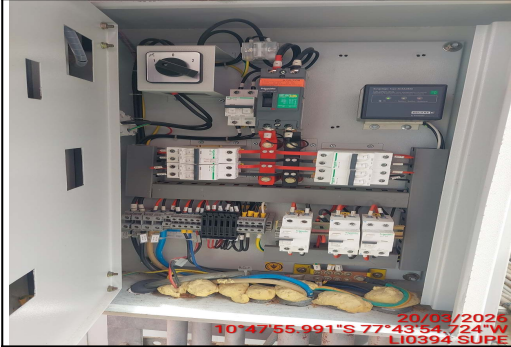
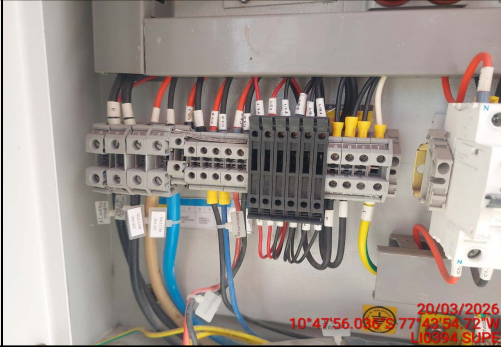
**BORNERAS: DETECCION DE TERMINALES DE CABLES EN TABLERO GENERAL SIN BORNERA**

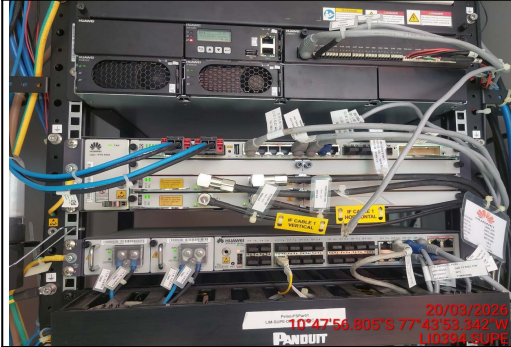
**CONECTORES: DETECCION DE CONECTORES FI EN IDU SIN PROTECCION DE MANGA TERMOCONTRAIBLE**
