## REPORTE FOTOGRÁFICO - Sistema de Obras Civiles / Seguridad Exterior

Nombre de la Estacion: HUMAYA  
Nombre de Localidad: HUAURA  
Fecha: 21/03/2026 - 21/03/2026  
Direccion: CERRO HUMAYA  
ID site: LI1033  
CRQ: CRQ000000042837

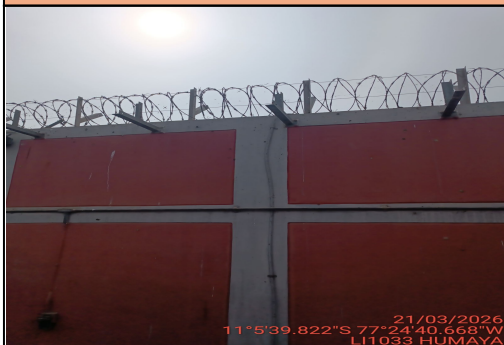
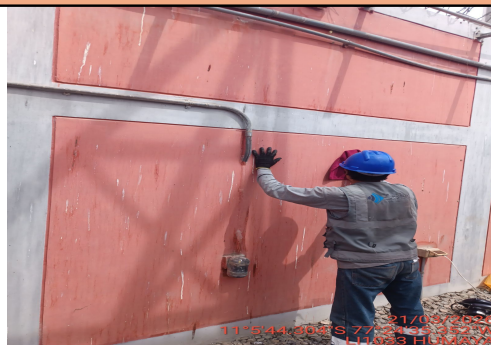
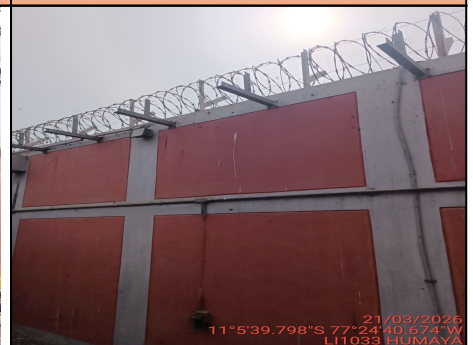
### REVISION DEL ESTADO DE COLUMNAS Y VIGAS

| CHECKLIST - OBRA CIVIL | | |
|---|---|---|
| Estructura | OK | Verificar el estado de la estructura en general |

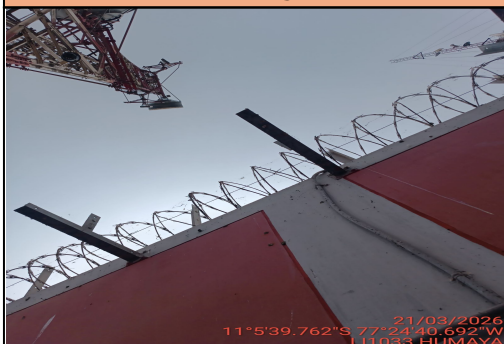
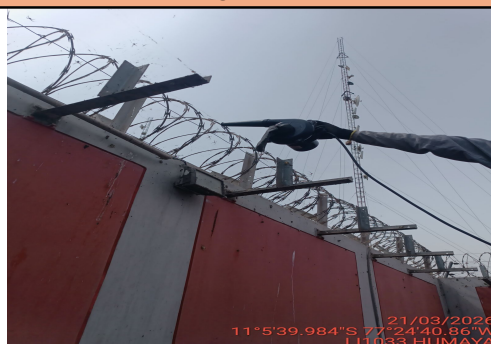
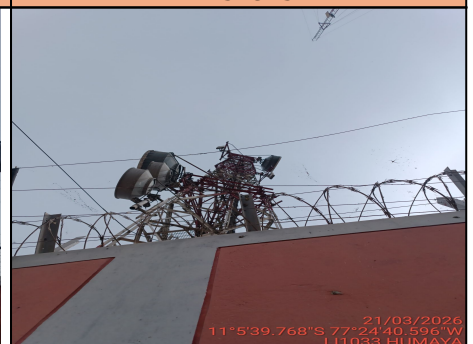
### REVISION DEL ESTADO DE LA CONCERTINA

| CHECKLIST - OBRA CIVIL | | |
|---|---|---|
| Concertina | OK | Verificar el estado de la concertina |
