## REPORTE FOTOGRÁFICO - SUPERVISION

**Nombre de la Estacion:** HUMAYA  
**Nombre de Localidad:** HUAURA  
**Fecha:** 21/03/2026 - 21/03/2026  
**Dirección:** CERRO HUMAYA  
**ID site:** LI1033  
**CRQ:** CRQ000000042837

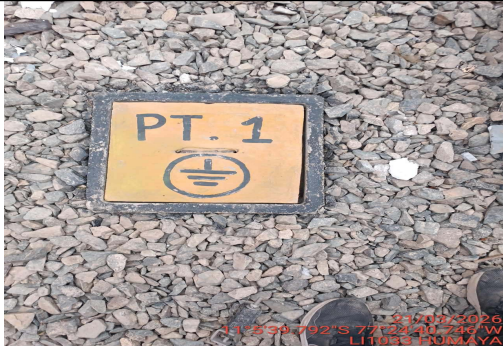
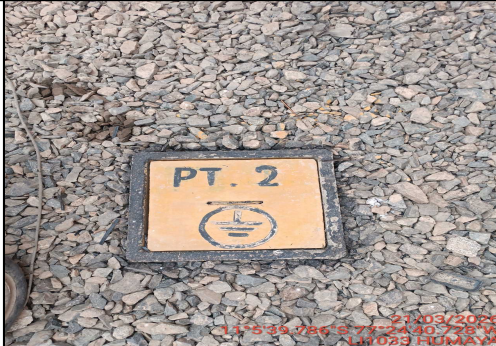
### TAPAS STAP: PINTADO DE TAPAS SEGUN PLANO SPAT

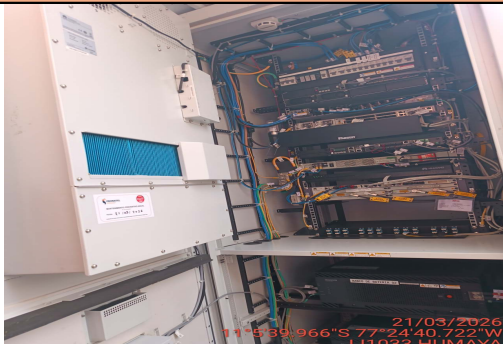
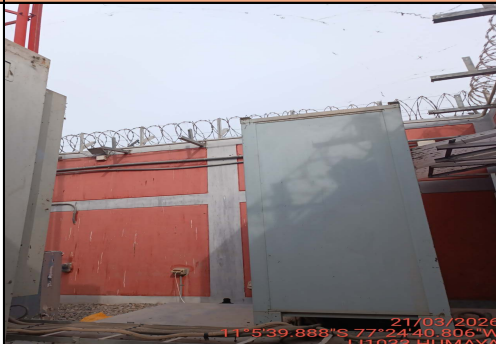
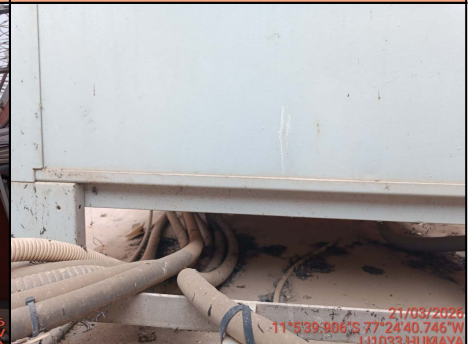
### LIMPIEZA GABINETE: LIMPIEZA DENTRO, PARTE POSTERIOR, PARTE BAJA Y ENTRE LOS GABINETES

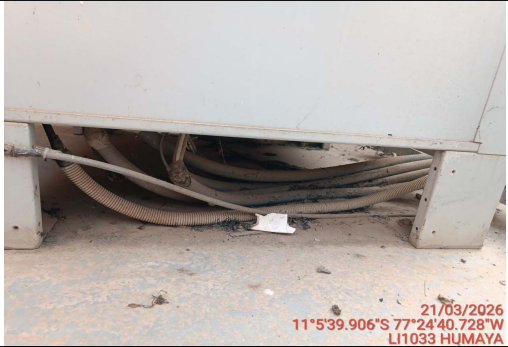
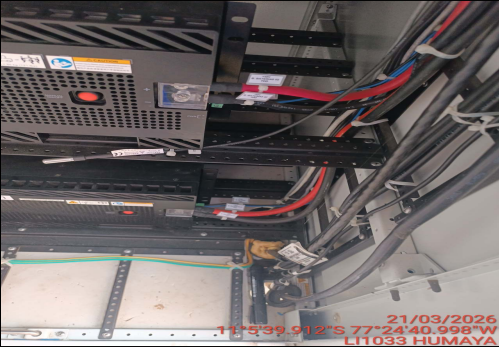
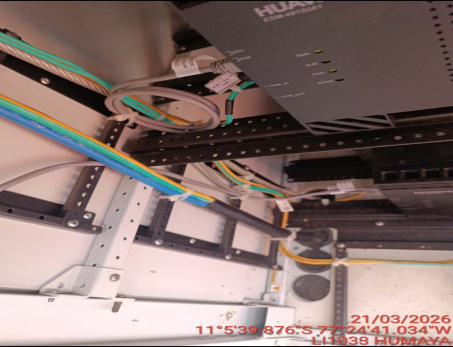
| SELLADO: SELLADO DE EQUIPOS Y DUCTOS POR DONDE INGRESAN LOS CABLES AL GABINETE (CON SIKAFLEX) | | |

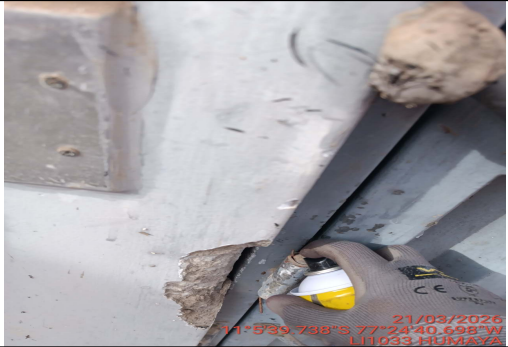
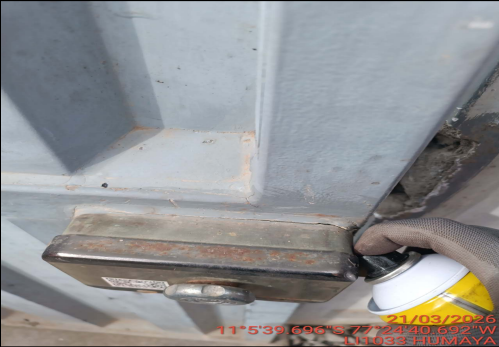
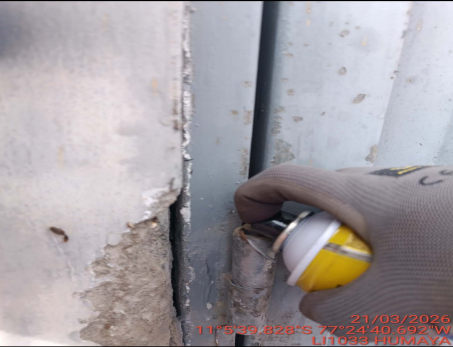
| SELLADO: SELLADO DE EQUIPOS Y DUCTOS POR DONDE INGRESAN LOS CABLES AL GABINETE (CON SIKAFLEX) | | |
|---|---|---|
| ACEITADO: ACEITADO DE PUERTAS Y CANDADOS | | |

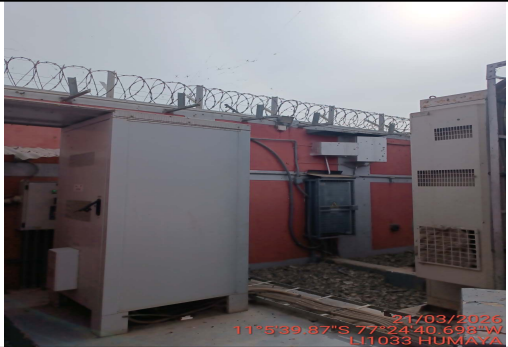
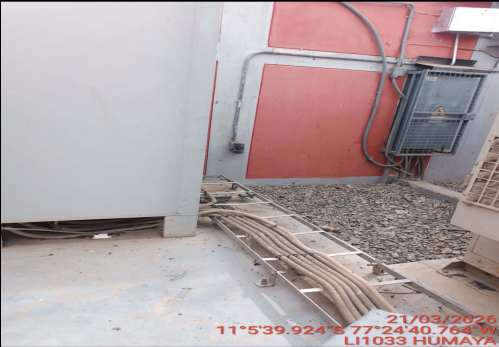
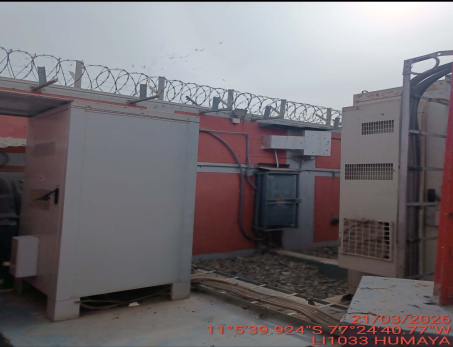
| SELLADO: SELLADO DE EQUIPOS Y DUCTOS POR DONDE INGRESAN LOS CABLES AL GABINETE (CON SIKAFLEX) | | |
|---|---|---|
| LIMPIEZA INTERIOR: LIMPIEZA INTERIOR DEL SITE / DESMALEZADO | | |

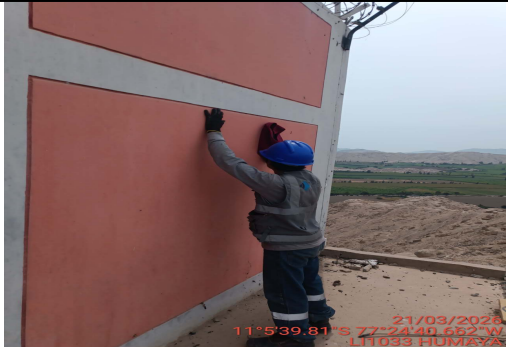
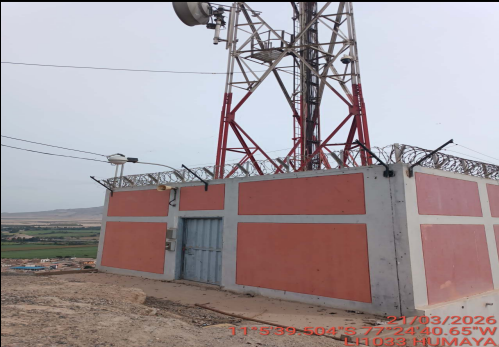
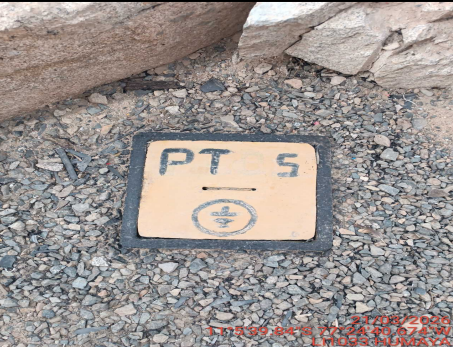
| SELLADO: SELLADO DE EQUIPOS Y DUCTOS POR DONDE INGRESAN LOS CABLES AL GABINETE (CON SIKAFLEX) | | |
|---|---|---|
| LIMPIEZA EXTERIOR: LIMPIEZA EXTERIOR DEL SITE / DESMALEZADO | | |

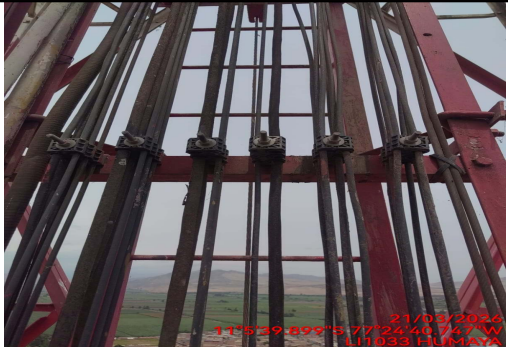
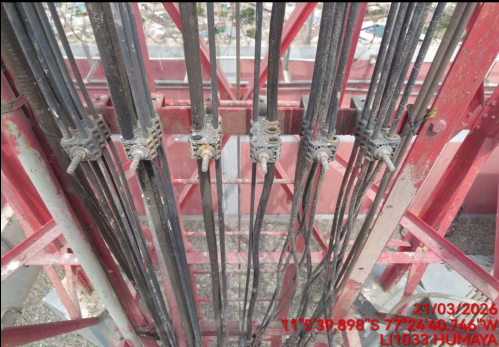
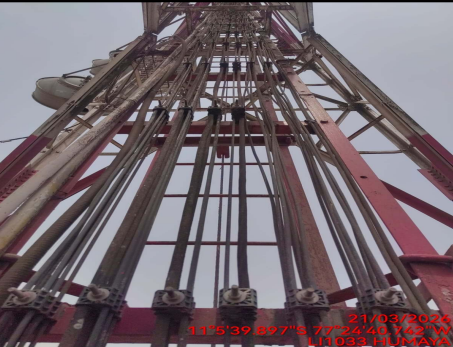
| SELLADO: SELLADO DE EQUIPOS Y DUCTOS POR DONDE INGRESAN LOS CABLES AL GABINETE (CON SIKAFLEX) | | |
|---|---|---|
| CLAMPS: REVISION DE CLAMPS EN CABLES IF, FO Y ENERGIZADO DE RRU's | | |

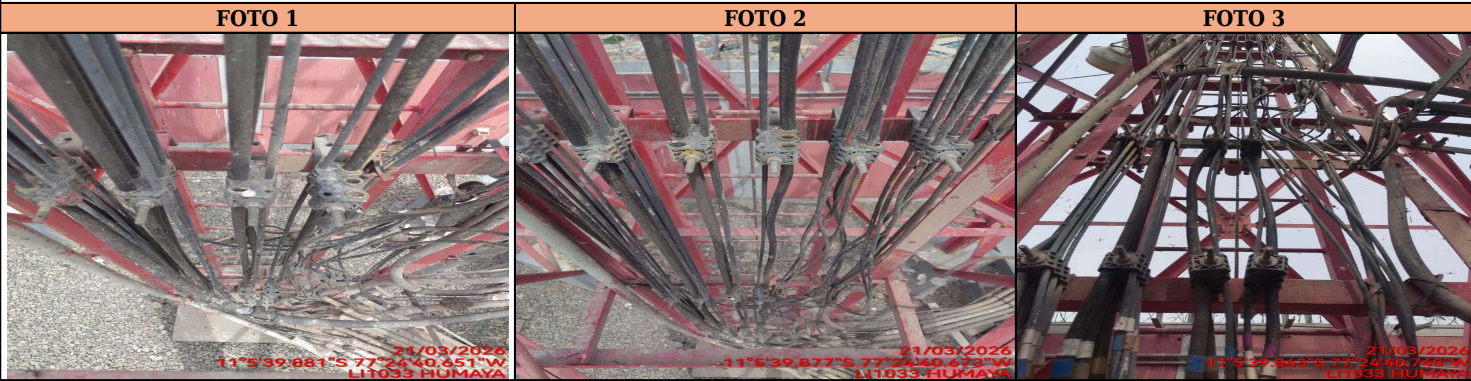
GROUNDING KIT: REVISION DE ATERRAMIENTO DE CABLES IF, FO Y ENERGIZADO DE RRU's

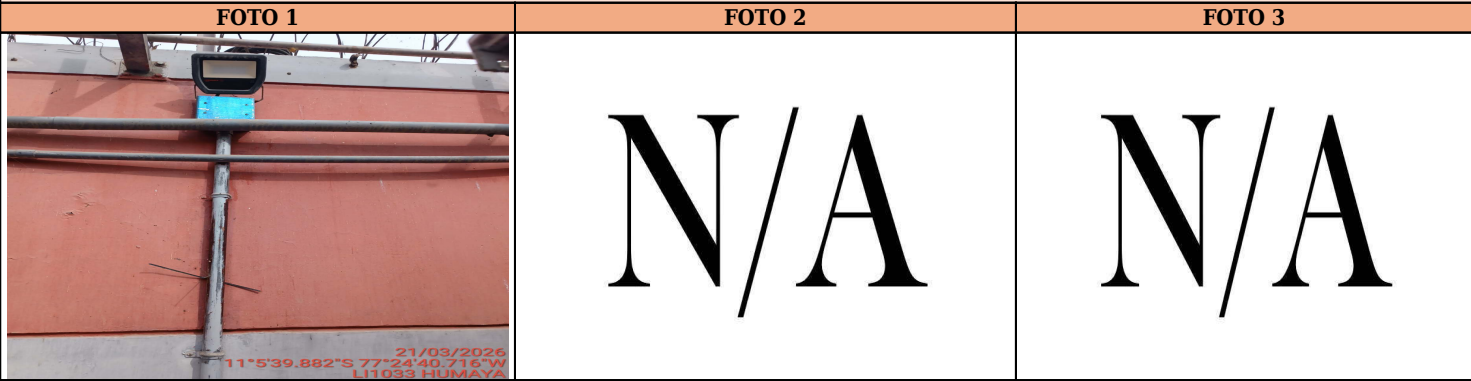
REVISION DEL ESTADO DE LUMINARIA DE EMERGENCIA (LUMINARIA ENCENDIDA Y APAGADA)

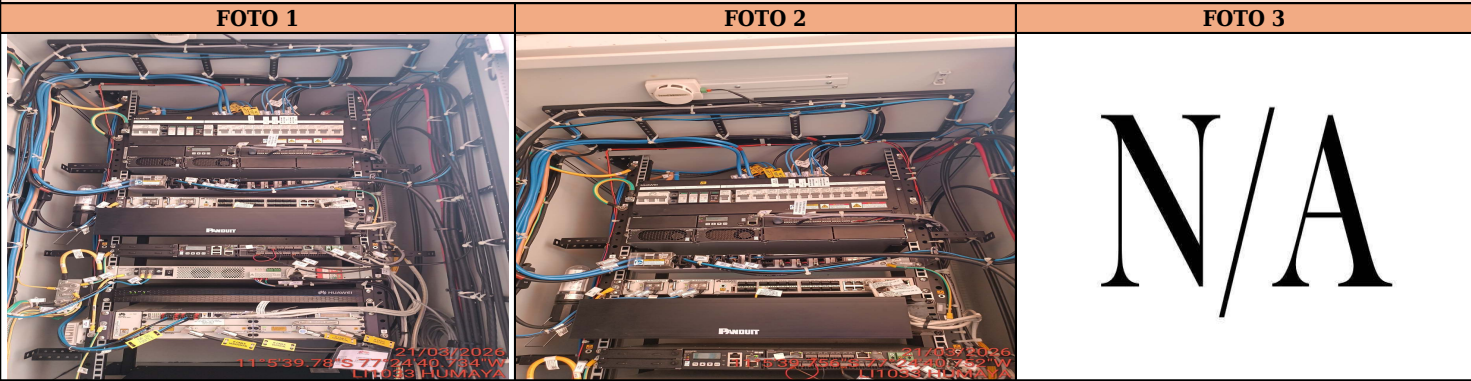
ETIQUETADO DE DATOS, POWER, TIERRA DE IDU Y TIERRA DE BBU CORRECTAMENTE ETIQUETADOS

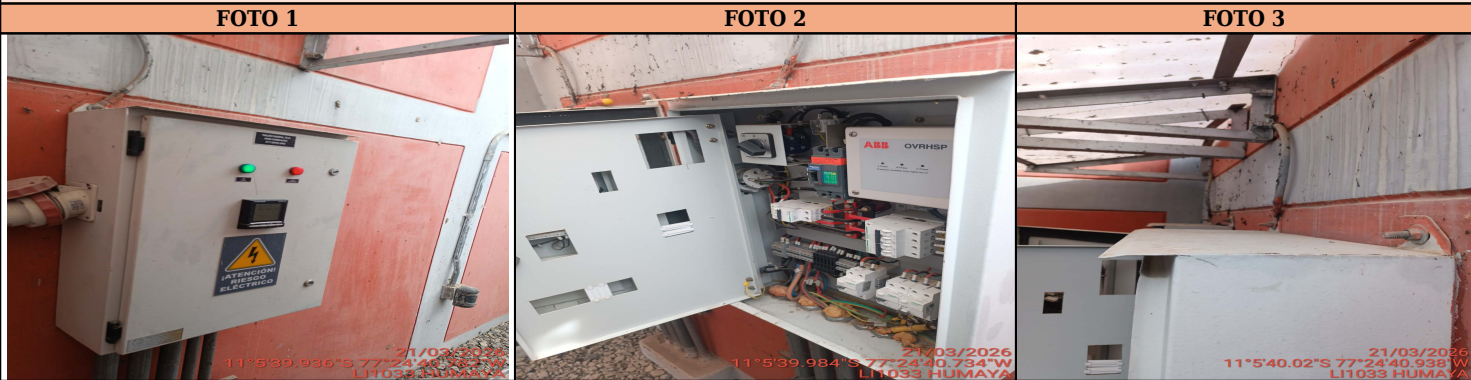
TABLERO PRONATEL: REVISION DEL ESTADO FISICO DE TABLERO (CORROSION / OXIDO)

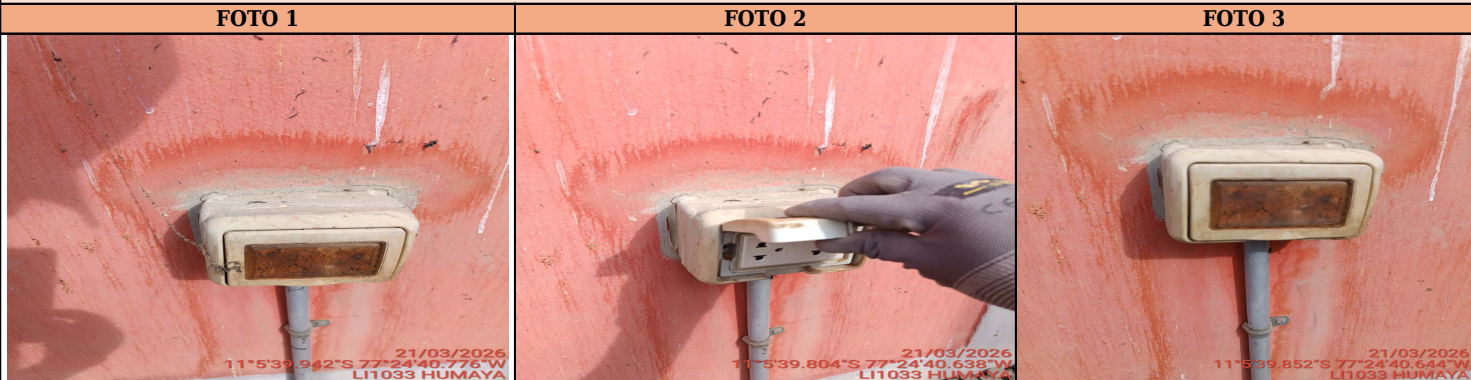
TOMACORRIENTES: REVISION DEL ESTADO FISICO DE TOMACORRIENTES

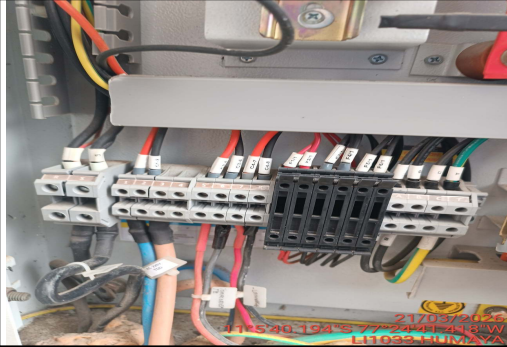
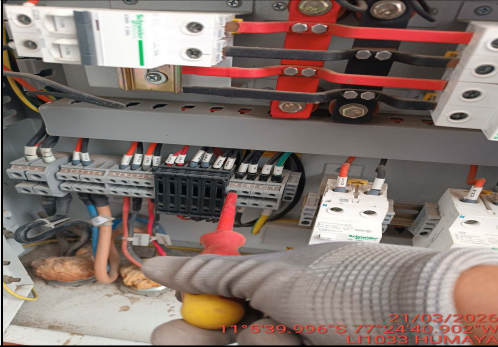
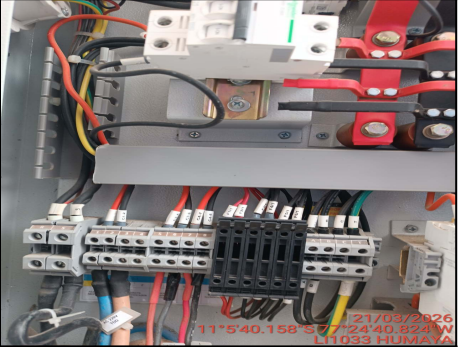
**BORNERAS: DETECCION DE TERMINALES DE CABLES EN TABLERO GENERAL SIN BORNERA**

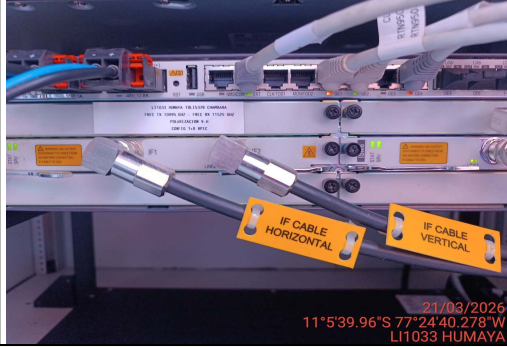
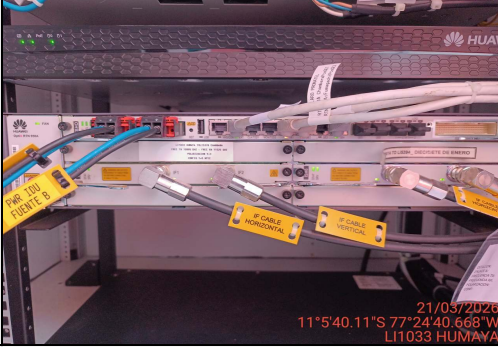
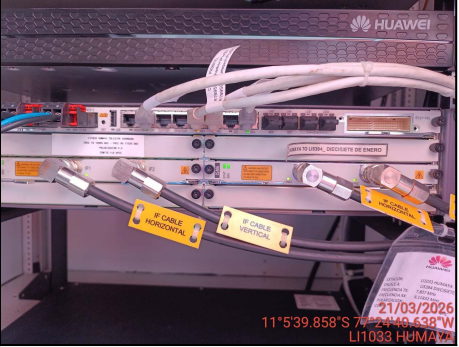
**CONECTORES: DETECCION DE CONECTORES FI EN IDU SIN PROTECCION DE MANGA TERMOCONTRAIBLE**
