## REPORTE FOTOGRÁFICO - Sistema de Seguridad Física Interior

Nombre de la Estacion: QUINTAY  
Nombre de Localidad: SAYAN  
Fecha: 22/03/2026 - 22/03/2026  
Direccion: CP QUINTAY  
ID site: LI5728  
CRQ: CRQ000000039602

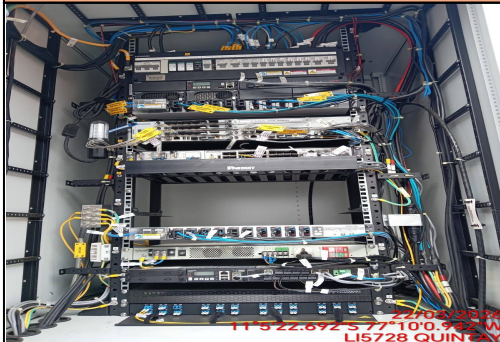
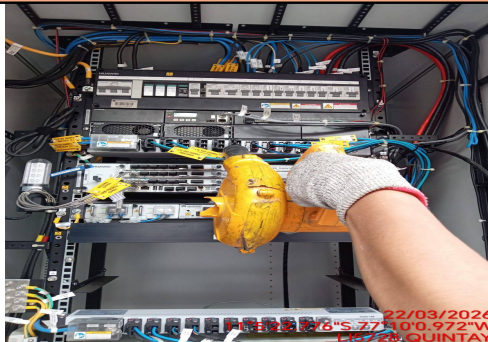
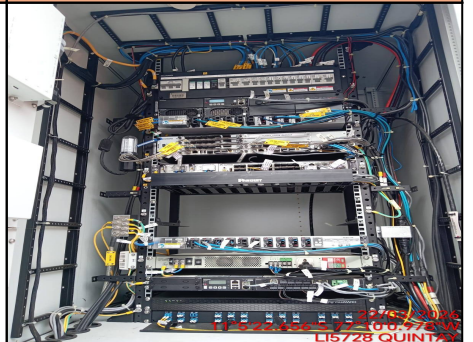
### LIMPIEZA GENERAL DE LOS EQUIPOS DEL SISTEMA

| CHECKLIST - SISTEMA DE SEGURIDAD | | |
|---|---|---|
| Sistema | OK | Limpieza de Componentes y/o equipos en general del Sistema |

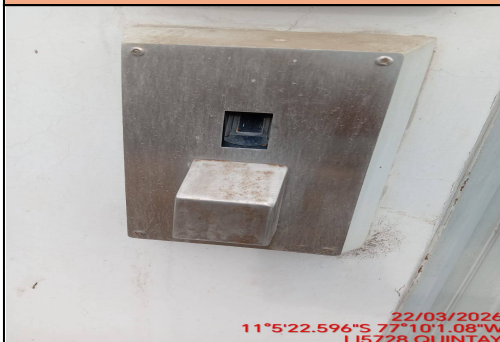
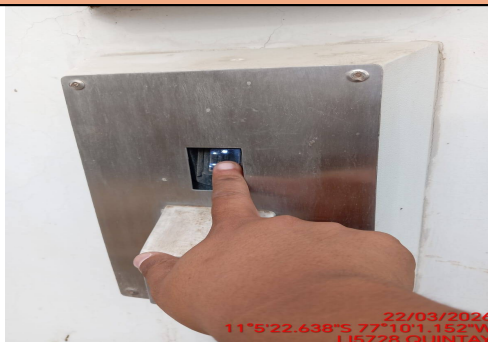
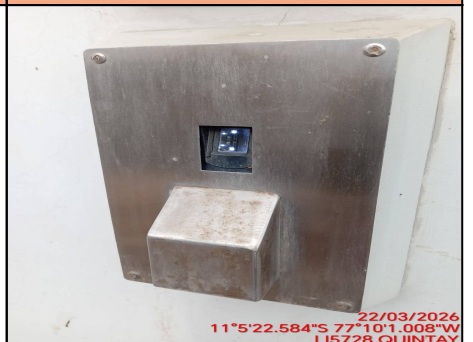
### REVISIÓN DEL BUEN FUNCIONAMIENTO DE LA LECTORA

| CHECKLIST - SISTEMA DE SEGURIDAD | | |
|---|---|---|
| Lector de Huella | OK | Verificar el buen funcionamiento de la lectora |

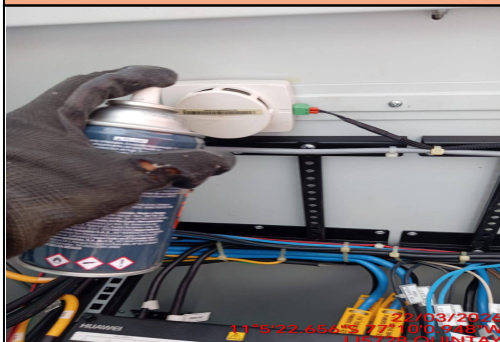
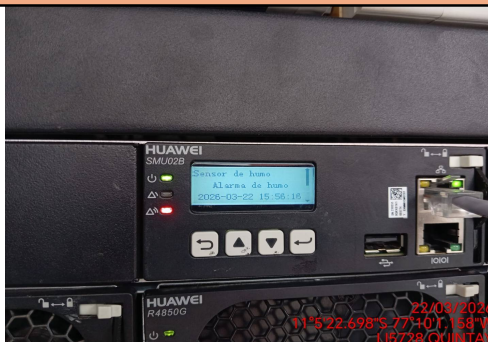
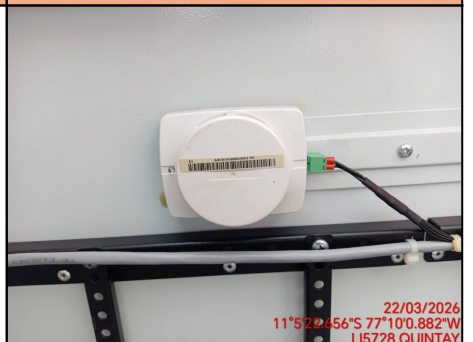
### REVISIÓN DEL FUNCIONAMIENTO DEL SENSOR DE HUMO

| CHECKLIST - SISTEMA DE SEGURIDAD | | |
|---|---|---|
| Sensor de Humo | OK | Revisión estado del sensor de Humo |

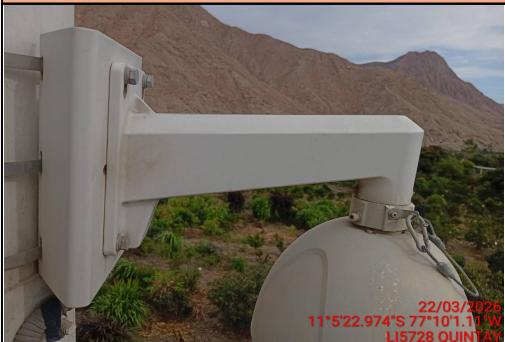
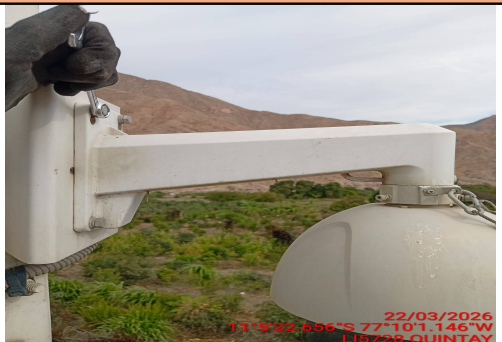
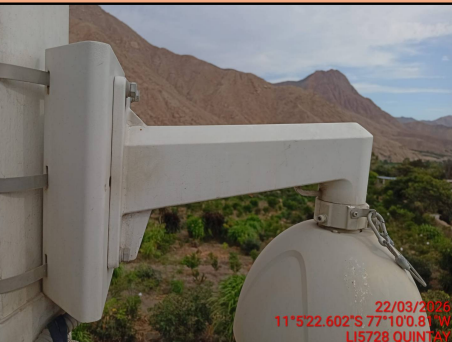
# REVISIÓN DE SUJECCIÓN Y ANCLAJES DE CÁMARA

| CHECKLIST - SISTEMA DE SEGURIDAD | | |
|---|---|---|
| Cámara | OK | Revisión de sujeción y anclajes de la Cámara |

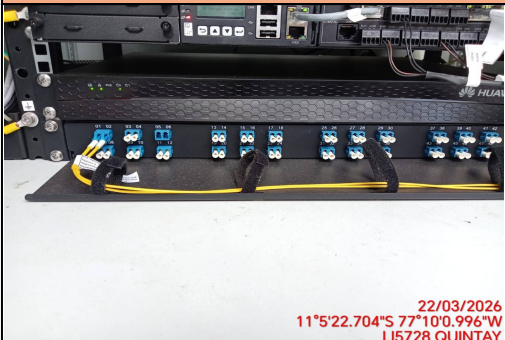
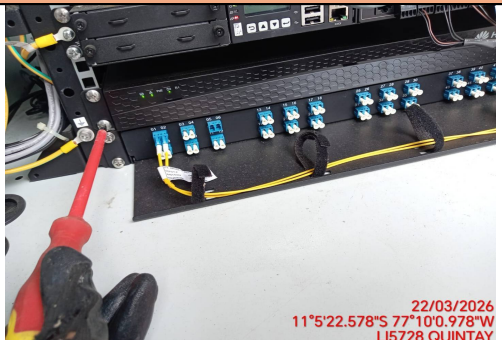
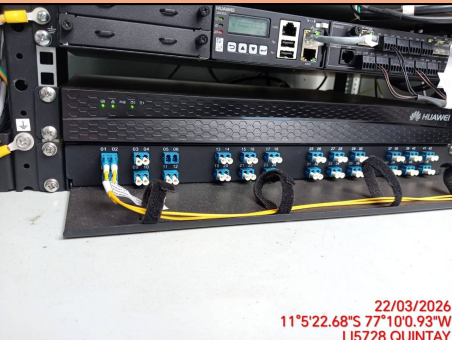
# REVISIÓN DEL EQUIPO DE GRABACIÓN (VCN510 - 8P)

| CHECKLIST - SISTEMA DE SEGURIDAD | | |
|---|---|---|
| Grabador de Video | OK | Verificar grabación local desde el NOC |

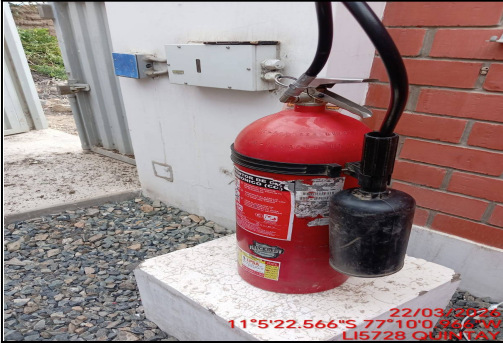
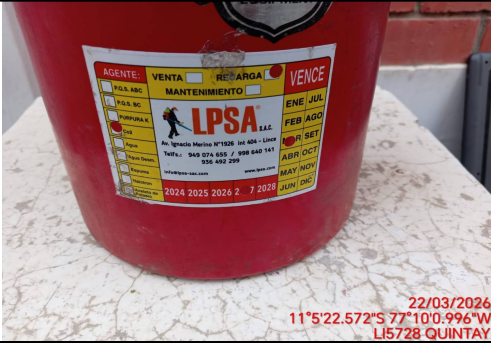
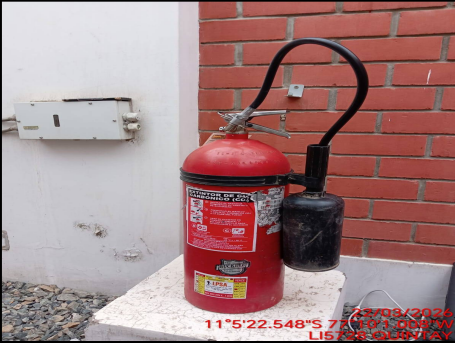
| CHECKLIST - SISTEMA DE SEGURIDAD | | |
|---|---|---|
| Extintor | OK | Verificar estado y Fecha de caducidad del Extintor |

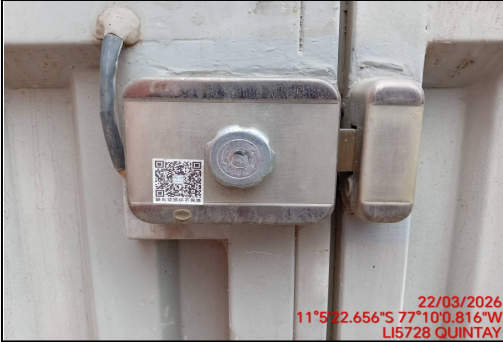
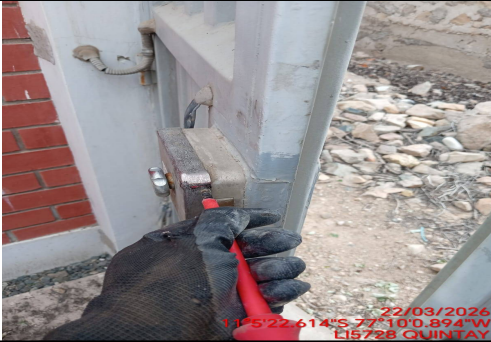
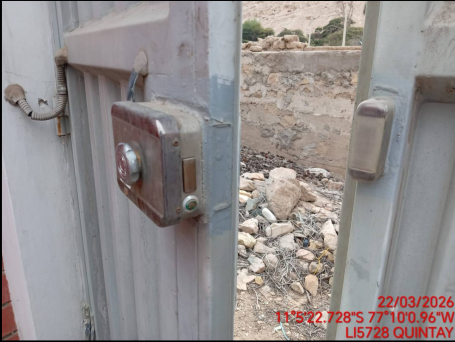
| CHECKLIST - SISTEMA DE SEGURIDAD | | |
|---|---|---|
| Chapa Eléctrica | OK | Verificar Apertura de puerta (remoto y presencial) |
