## REPORTE FOTOGRÁFICO - SUPERVISION

**Nombre de la Estacion:** RONTOY  
**Nombre de Localidad:** HUAURA  
**Fecha:** 22/03/2026 - 22/03/2026  
**Direccion:** CENTRO POBLADO RONTOY  
**ID site:** LI5310  
**CRQ:** CRQ000000039375

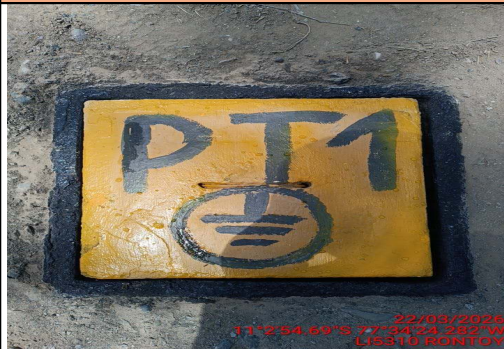
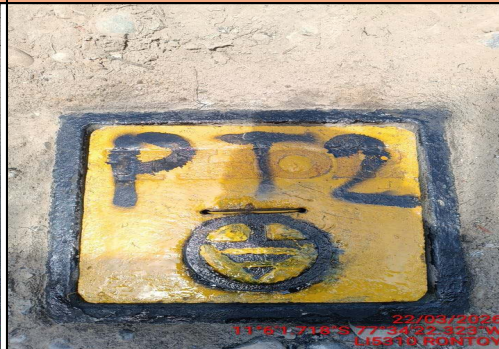
### TAPAS STAP: PINTADO DE TAPAS SEGUN PLANO SPAT

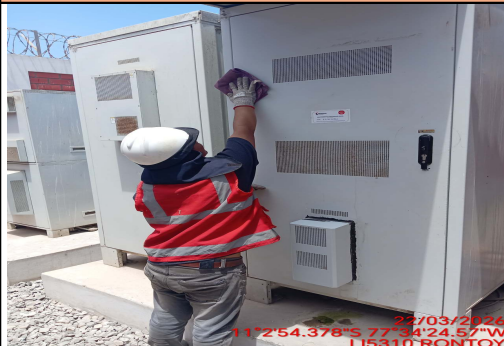
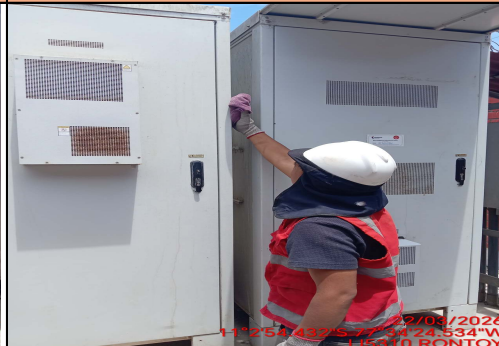
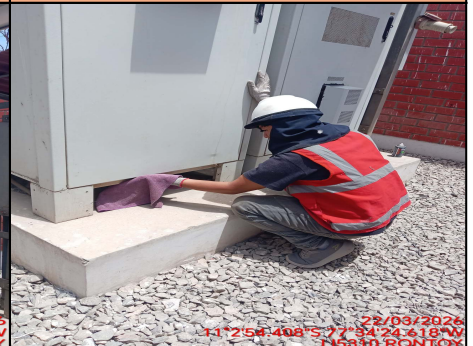
### LIMPIEZA GABINETE: LIMPIEZA DENTRO, PARTE POSTERIOR, PARTE BAJA Y ENTRE LOS GABINETES

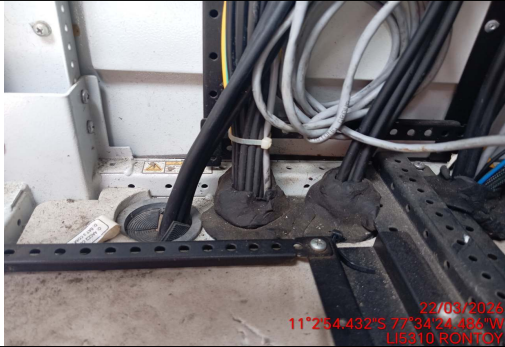
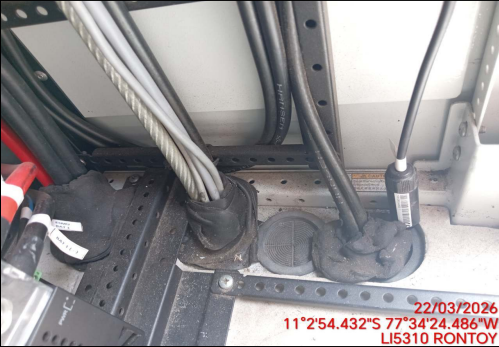
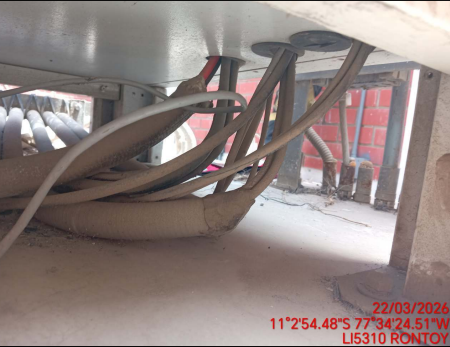
| SELLADO: SELLADO DE EQUIPOS Y DUCTOS POR DONDE INGRESAN LOS CABLES AL GABINETE (CON SIKAFLEX) | | |

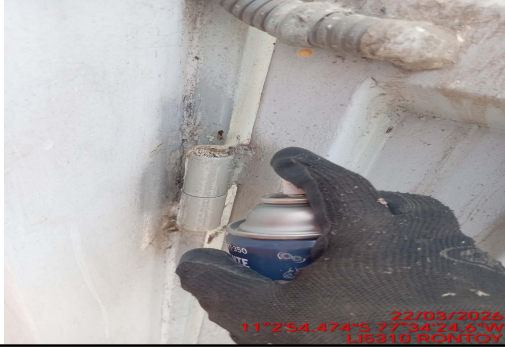
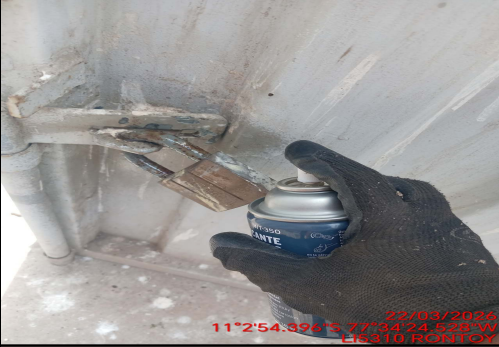
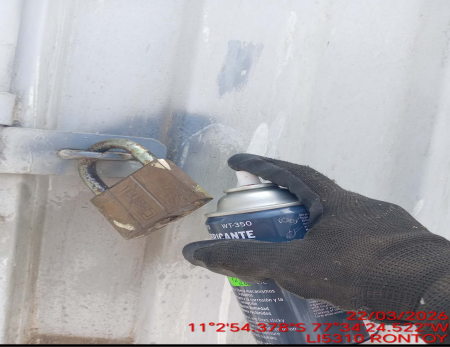
| SELLADO: SELLADO DE EQUIPOS Y DUCTOS POR DONDE INGRESAN LOS CABLES AL GABINETE (CON SIKAFLEX) | | |
|---|---|---|
| ACEITADO: ACEITADO DE PUERTAS Y CANDADOS | | |

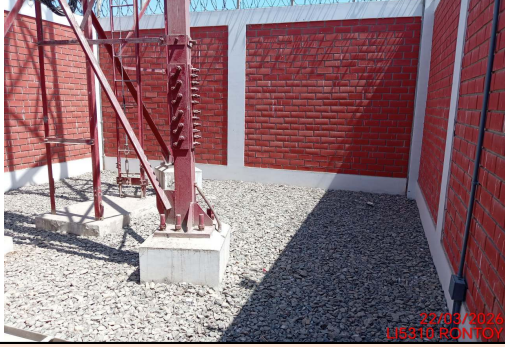
| SELLADO: SELLADO DE EQUIPOS Y DUCTOS POR DONDE INGRESAN LOS CABLES AL GABINETE (CON SIKAFLEX) | | |
|---|---|---|
| LIMPIEZA INTERIOR: LIMPIEZA INTERIOR DEL SITE / DESMALEZADO | | |

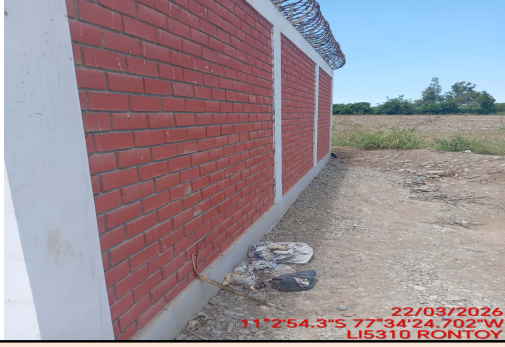
| SELLADO: SELLADO DE EQUIPOS Y DUCTOS POR DONDE INGRESAN LOS CABLES AL GABINETE (CON SIKAFLEX) | | |
|---|---|---|
| LIMPIEZA EXTERIOR: LIMPIEZA EXTERIOR DEL SITE / DESMALEZADO | | |

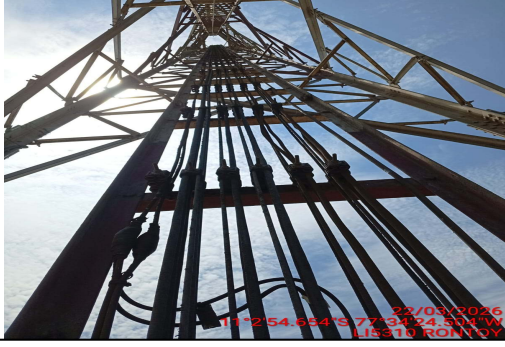
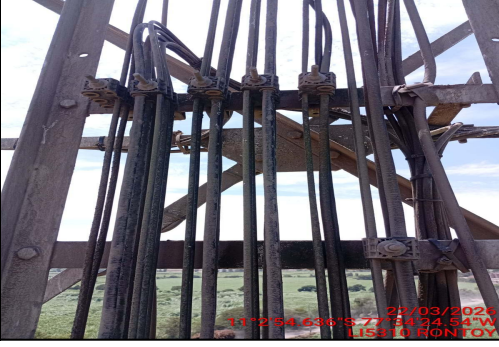
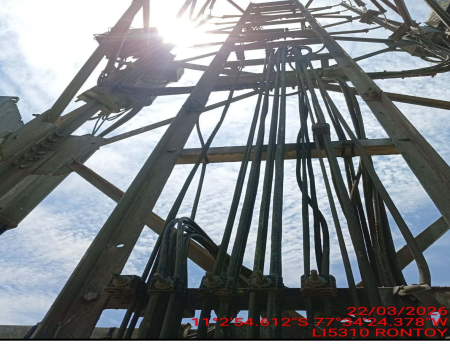
| SELLADO: SELLADO DE EQUIPOS Y DUCTOS POR DONDE INGRESAN LOS CABLES AL GABINETE (CON SIKAFLEX) | | |
|---|---|---|
| CLAMPS: REVISION DE CLAMPS EN CABLES IF, FO Y ENERGIZADO DE RRU's | | |

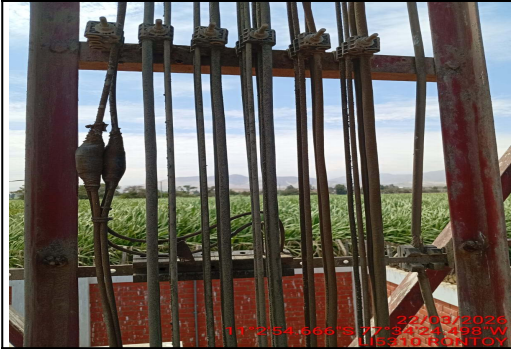
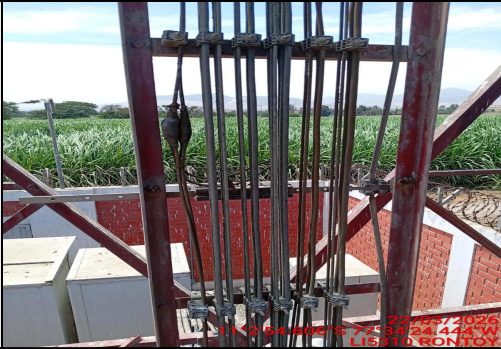
GROUNDING KIT: REVISION DE ATERRAMIENTO DE CABLES IF, FO Y ENERGIZADO DE RRUs

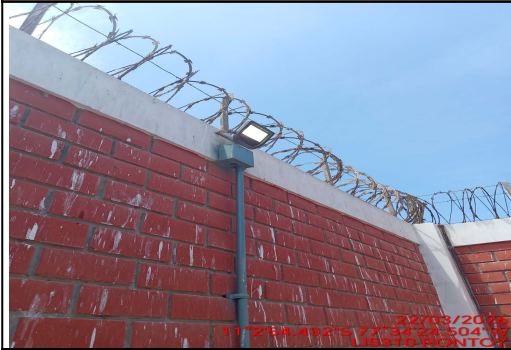
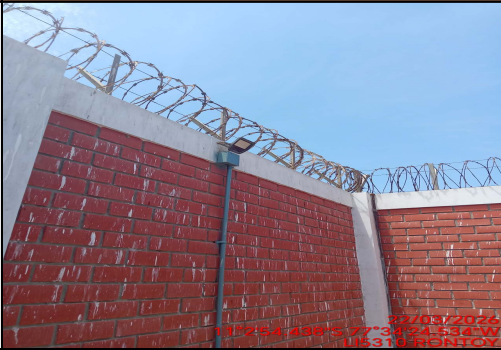
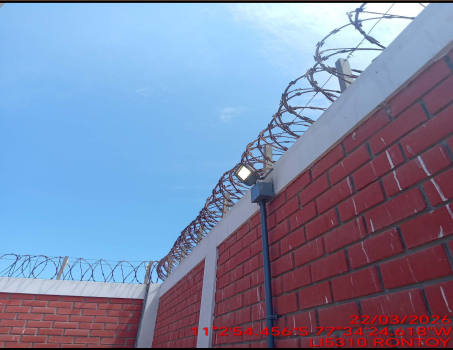
REVISION DEL ESTADO DE LUMINARIA DE EMERGENCIA (LUMINARIA ENCENDIDA Y APAGADA)

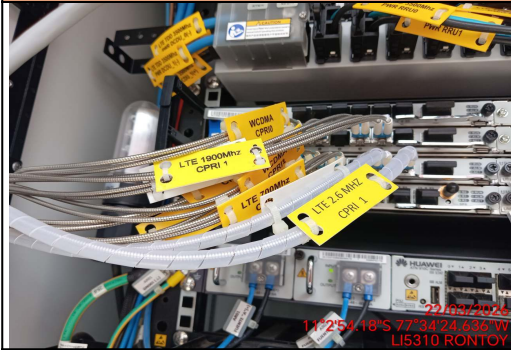
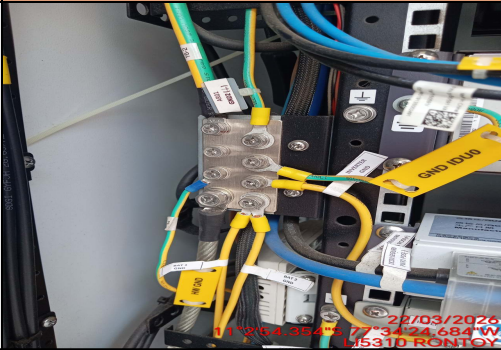
ETIQUETADO DE DATOS, POWER, TIERRA DE IDU Y TIERRA DE BBU CORRECTAMENTE ETIQUETADOS

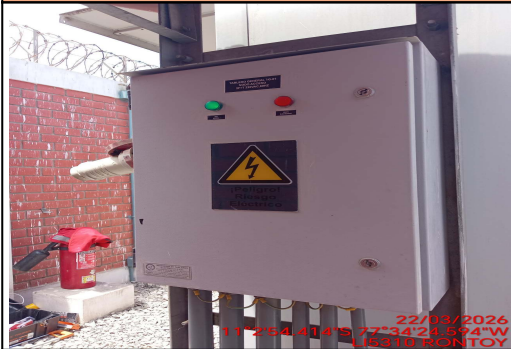
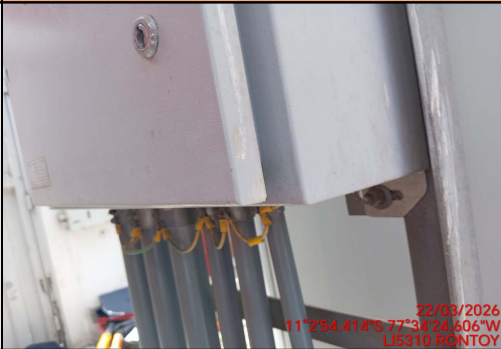
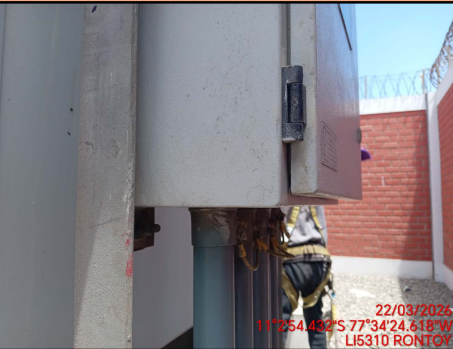
TABLERO PRONATEL: REVISION DEL ESTADO FISICO DE TABLERO (CORROSION / OXIDO)

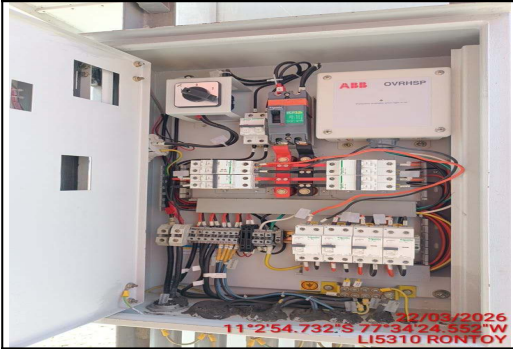
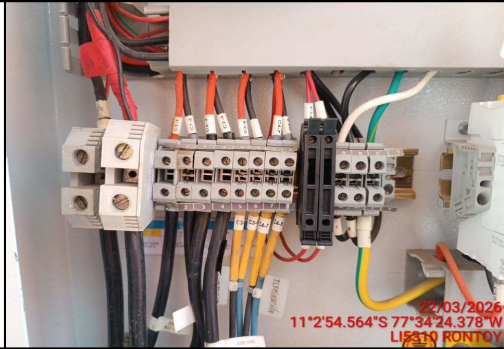
**BORNERAS: DETECCION DE TERMINALES DE CABLES EN TABLERO GENERAL SIN BORNERA**

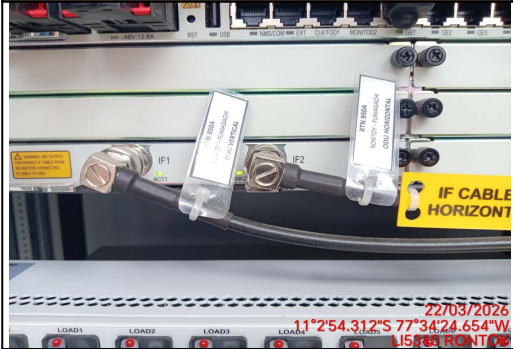
**FOTO 1**

**CONECTORES: DETECCION DE CONECTORES FI EN IDU SIN PROTECCION DE MANGA TERMOCONTRAIBLE**
