# REPORTE FOTOGRÁFICO - Sistema de Obras Civiles / Seguridad Exterior

Nombre de la Estacion: QUINTAY  
Nombre de Localidad: SAYAN  
Fecha: 22/03/2026 - 22/03/2026  
Direccion: CP QUINTAY  
ID site: LI5728  
CRQ: CRQ000000039602

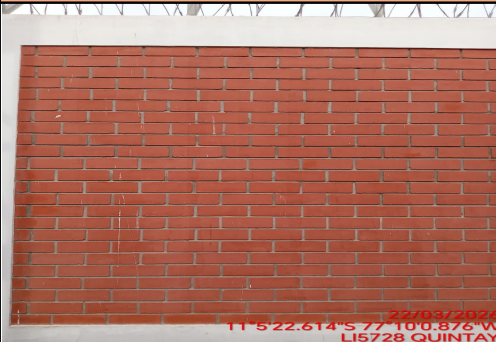
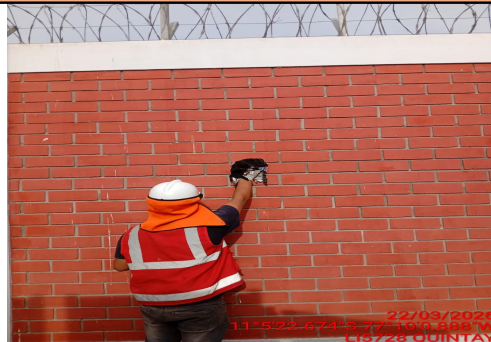
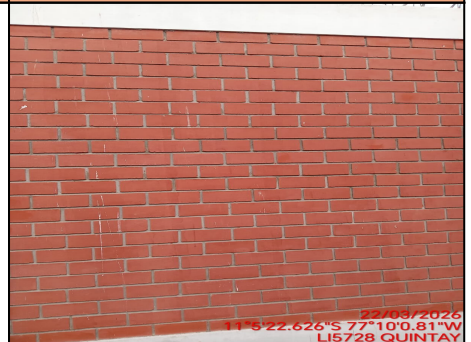
## REVISION DEL ESTADO DE COLUMNAS Y VIGAS

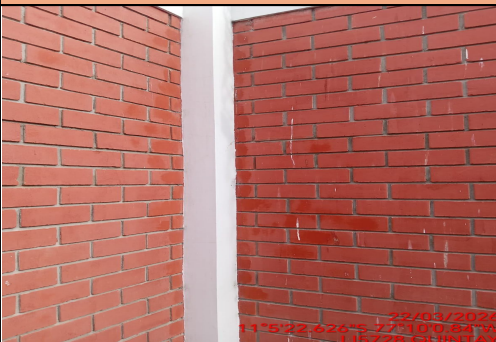
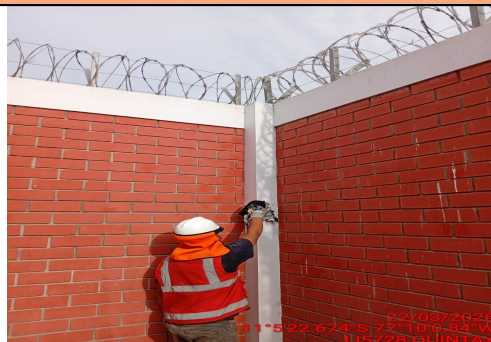
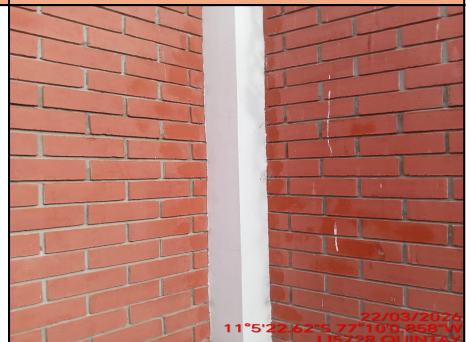
## REVISION DEL ESTADO DEL CERCO PERIMETRICO

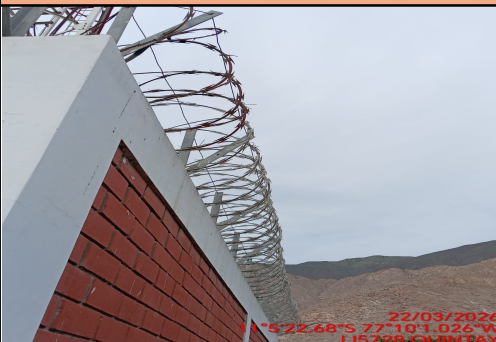
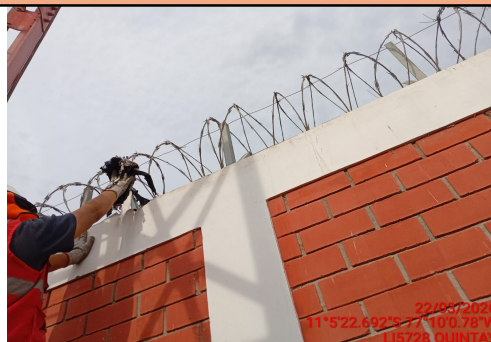
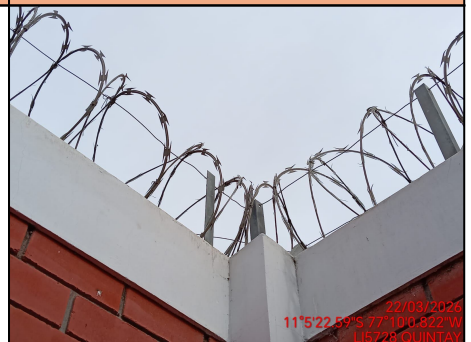
## REVISION DEL ESTADO DE LA CONCERTINA
