## REPORTE FOTOGRÁFICO - SUPERVISION

Nombre de la Estacion: QUINTAY  
Nombre de Localidad: SAYAN  
Fecha: 22/03/2026 - 22/03/2026  
Direccion: CP QUINTAY  
ID site: LI5728  
CRQ: CRQ000000039602

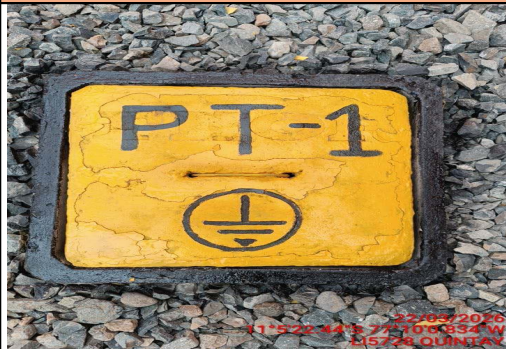
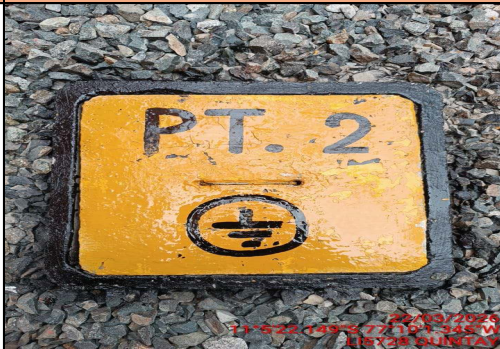
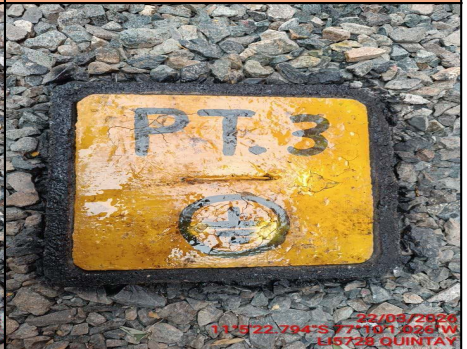
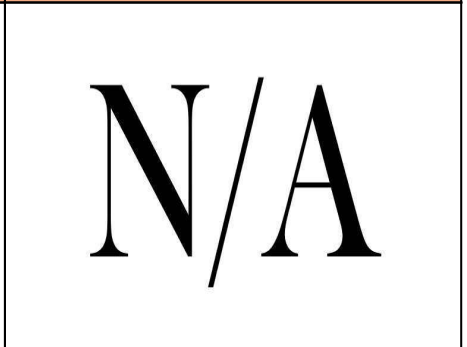
### TAPAS STAP: PINTADO DE TAPAS SEGUN PLANO SPAT

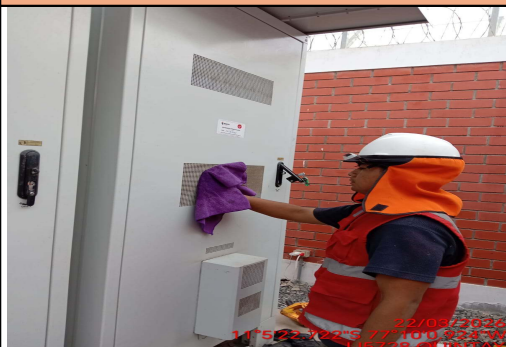
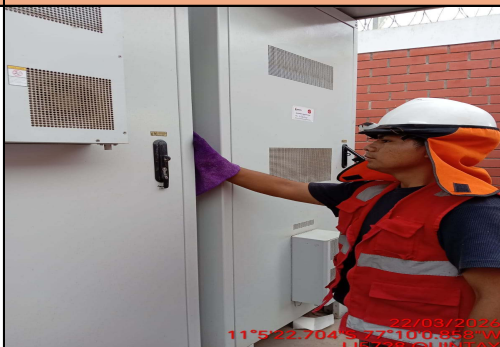
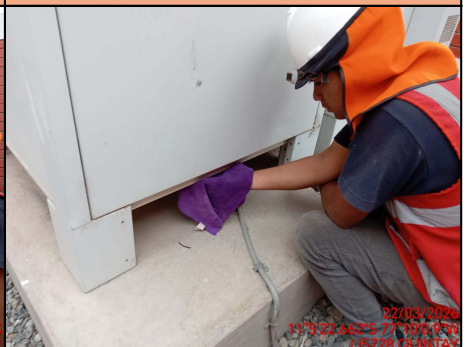
### LIMPIEZA GABINETE: LIMPIEZA DENTRO, PARTE POSTERIOR, PARTE BAJA Y ENTRE LOS GABINETES

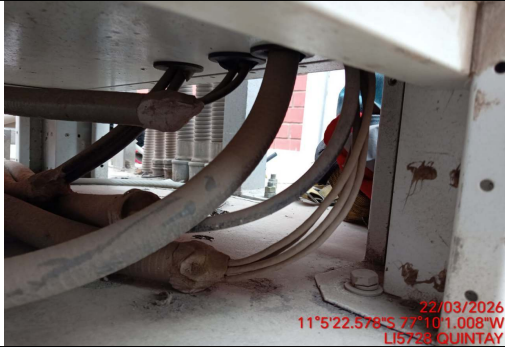
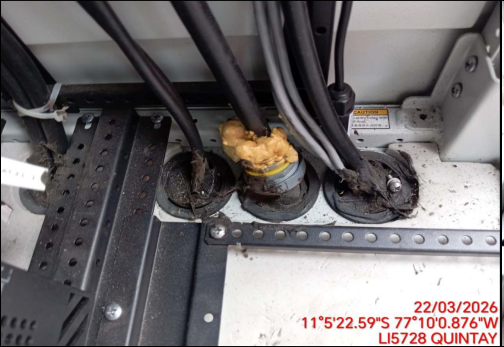
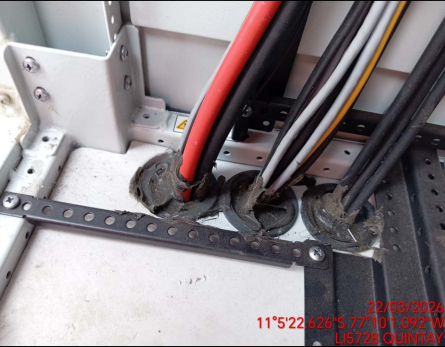
| SELLADO: SELLADO DE EQUIPOS Y DUCTOS POR DONDE INGRESAN LOS CABLES AL GABINETE (CON SIKAFLEX) | | |

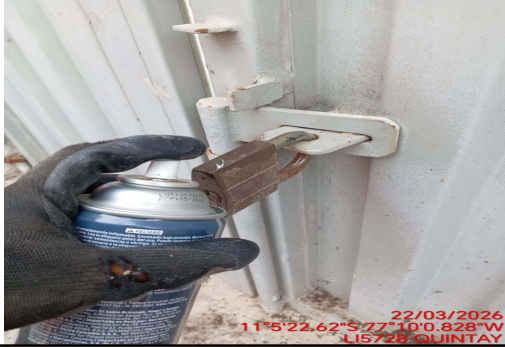
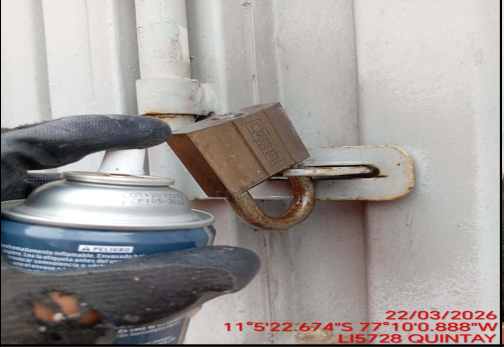
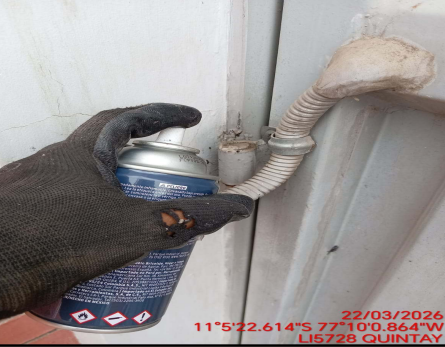
| SELLADO: SELLADO DE EQUIPOS Y DUCTOS POR DONDE INGRESAN LOS CABLES AL GABINETE (CON SIKAFLEX) | | |
|---|---|---|
| ACEITADO: ACEITADO DE PUERTAS Y CANDADOS | | |

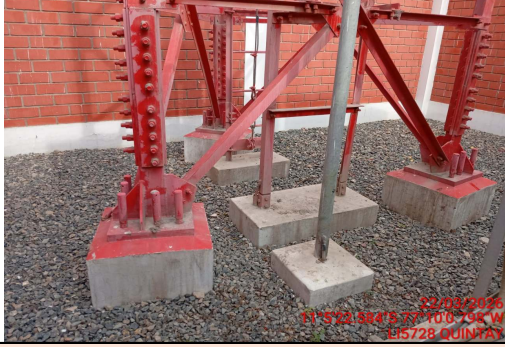
| SELLADO: SELLADO DE EQUIPOS Y DUCTOS POR DONDE INGRESAN LOS CABLES AL GABINETE (CON SIKAFLEX) | | |
|---|---|---|
| LIMPIEZA INTERIOR: LIMPIEZA INTERIOR DEL SITE / DESMALEZADO | | |

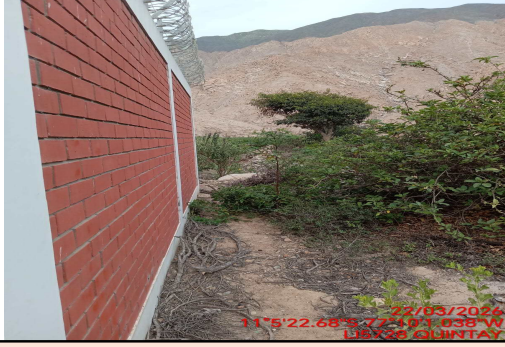
| SELLADO: SELLADO DE EQUIPOS Y DUCTOS POR DONDE INGRESAN LOS CABLES AL GABINETE (CON SIKAFLEX) | | |
|---|---|---|
| LIMPIEZA EXTERIOR: LIMPIEZA EXTERIOR DEL SITE / DESMALEZADO | | |

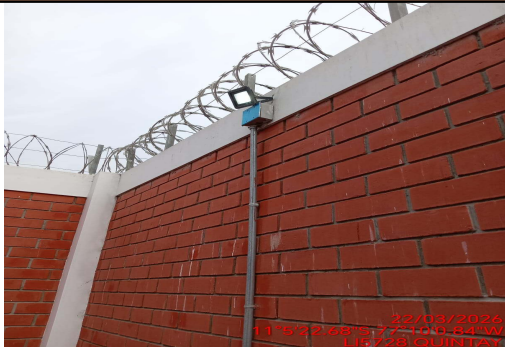
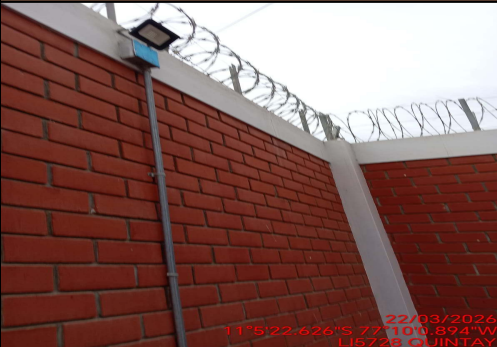
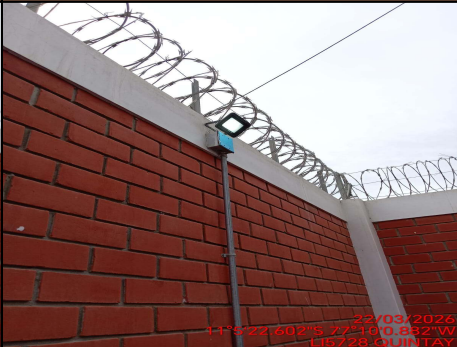
REVISION DEL ESTADO DE LUMINARIA DE EMERGENCIA (LUMINARIA ENCENDIDA Y APAGADA)

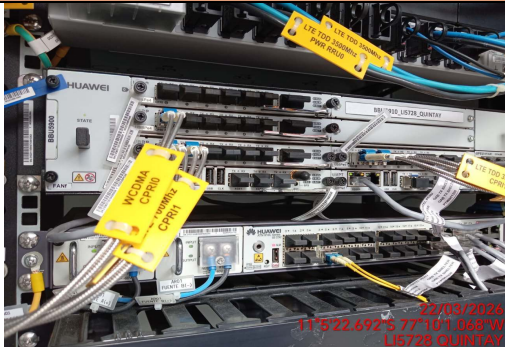
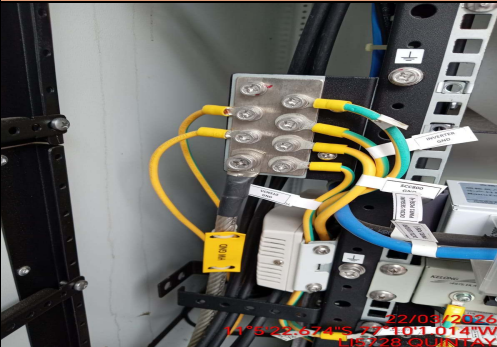
ETIQUETADO DE DATOS, POWER, TIERRA DE IDU Y TIERRA DE BBU CORRECTAMENTE ETIQUETADOS

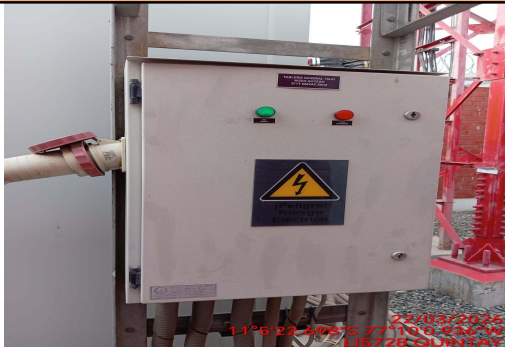
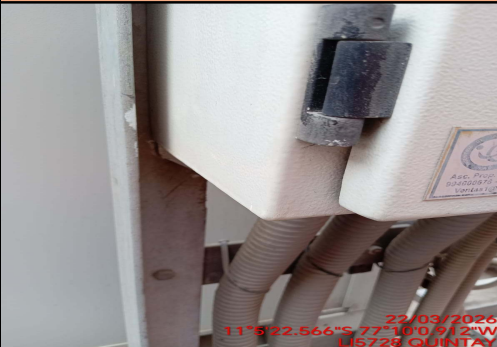
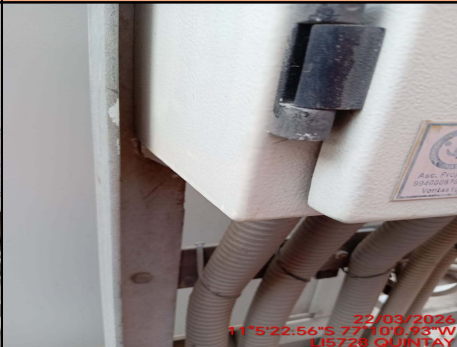
TABLERO PRONATEL: REVISION DEL ESTADO FISICO DE TABLERO (CORROSION / OXIDO)

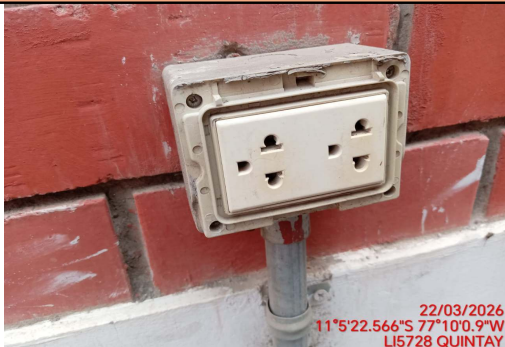
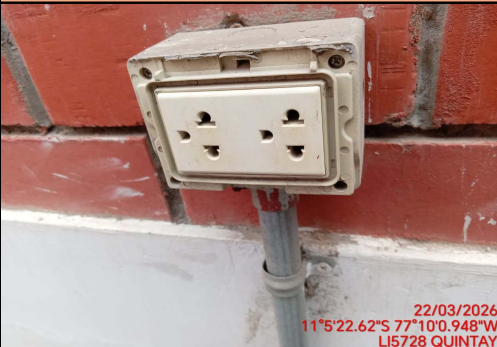
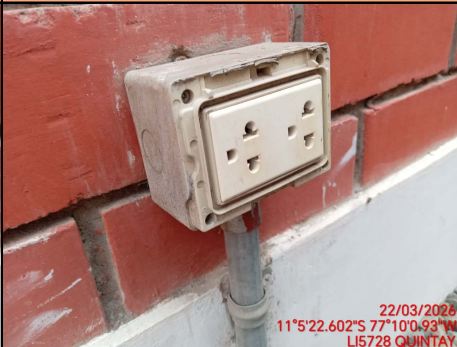
TOMACORRIENTES: REVISION DEL ESTADO FISICO DE TOMACORRIENTES

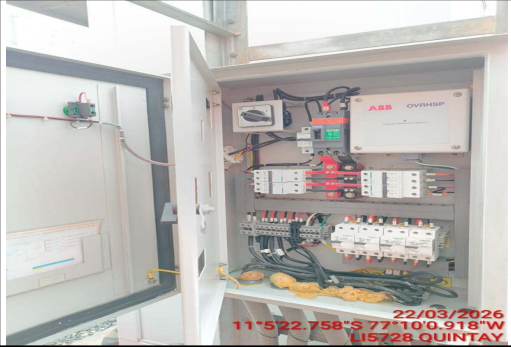
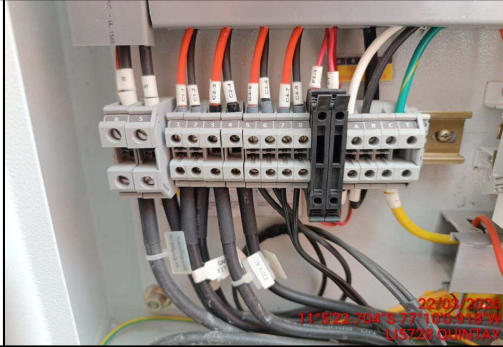
| BORNERAS: DETECCION DE TERMINALES DE CABLES EN TABLERO GENERAL SIN BORNERA | | |
