# REPORTE FOTOGRÁFICO - Sistema de Obras Civiles / Seguridad Exterior

Nombre de la Estacion: ESPERANZA\_BAJA  
Nombre de Localidad: HUARAL  
Fecha: 23/03/2026 - 23/03/2026  
Direccion: CP ESPERANZA BAJA  
ID site: LI4942  
CRQ: CRQ000000039441

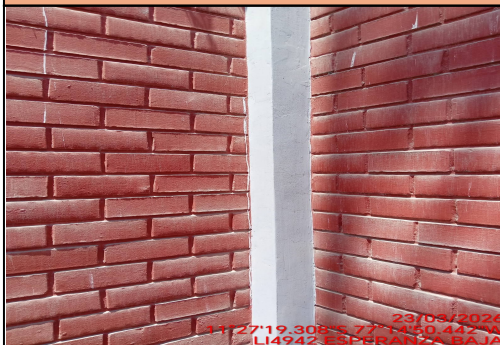
### ANTES

## REVISION DEL ESTADO DE COLUMNAS Y VIGAS

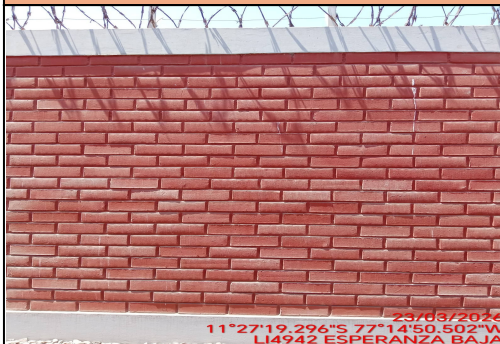
### ANTES

## REVISION DEL ESTADO DEL CERCO PERIMETRICO

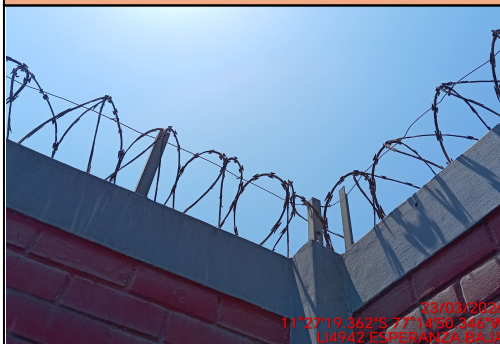
### ANTES

## REVISION DEL ESTADO DE LA CONCERTINA

| CHECKLIST - OBRA CIVIL | | |
|---|---|---|
| Concertina | OK | Verificar el estado de la concertina |
