## REPORTE FOTOGRÁFICO - Sistema de Energía LBT

**Nombre de la Estacion:** LA HUERTA  
**Nombre de Localidad:** QUILMANA  
**Fecha:** 22/03/2026 - 22/03/2026  
**Direccion:** AH SECTOR III LA HUERTA MZ U2 LOT 10 - QUILMANA -CAÑETE -LIMA  
**ID site:** LI4814  
**CRQ:** CRQ000000039702

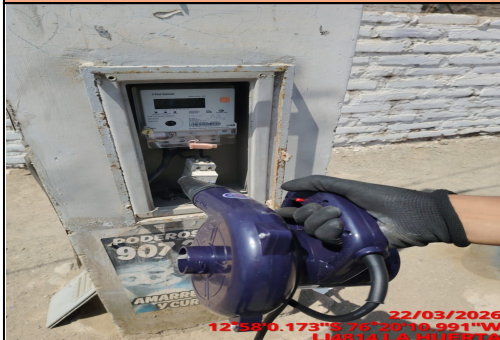
#### ANTES

### LIMPIEZA Y MEDICION DE AISLAMIENTO DE CONDUCTOR
