## REPORTE FOTOGRÁFICO - SUPERVISION

**Nombre de la Estacion:** ESPERANZA BAJA  
**Nombre de Localidad:** HUARAL  
**Fecha:** 23/03/2026 - 23/03/2026  
**Direccion:** CP ESPERANZA BAJA  
**ID site:** LI4942  
**CRQ:** CRQ000000039441

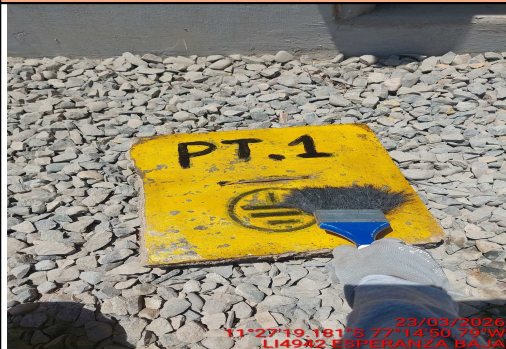
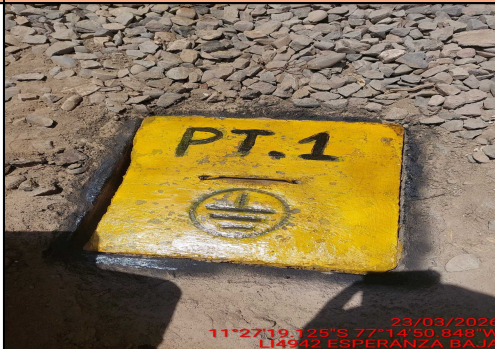
### TAPAS STAP: PINTADO DE TAPAS SEGUN PLANO SPAT

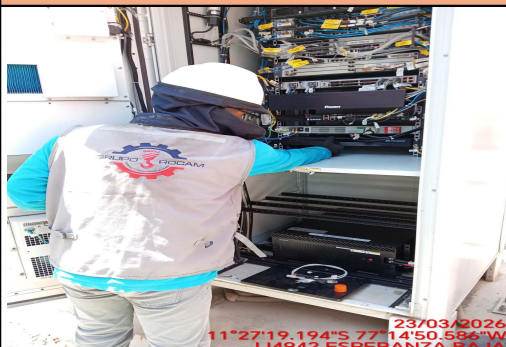
### LIMPIEZA GABINETE: LIMPIEZA DENTRO, PARTE POSTERIOR, PARTE BAJA Y ENTRE LOS GABINETES

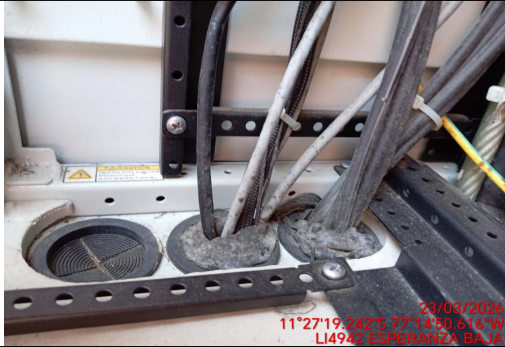
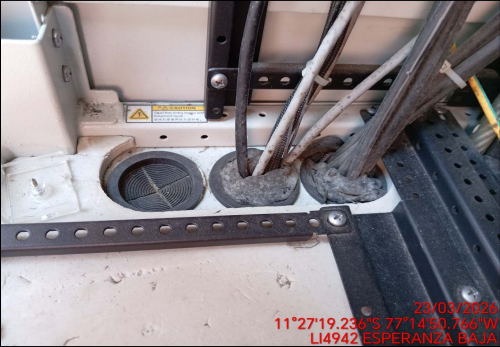
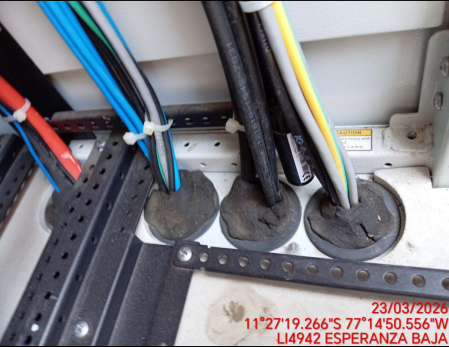
| SELLADO: SELLADO DE EQUIPOS Y DUCTOS POR DONDE INGRESAN LOS CABLES AL GABINETE (CON SIKAFLEX) | | |

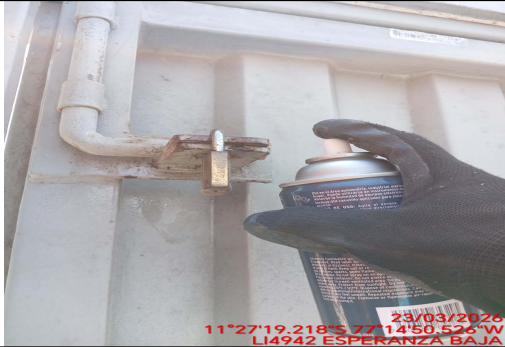
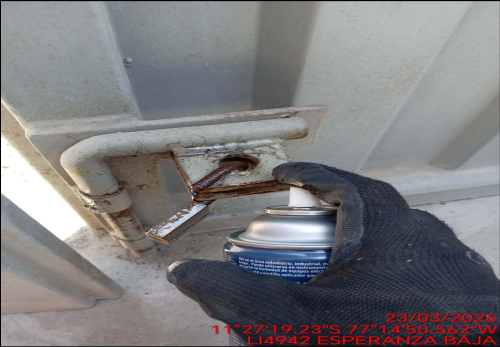
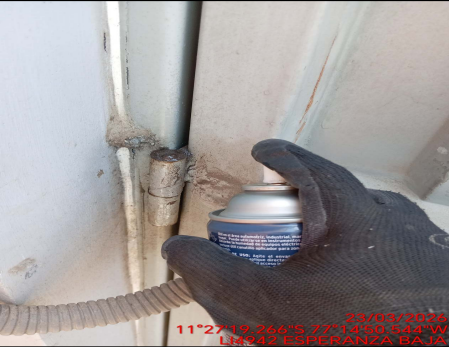
| SELLADO: SELLADO DE EQUIPOS Y DUCTOS POR DONDE INGRESAN LOS CABLES AL GABINETE (CON SIKAFLEX) | | |
|---|---|---|
| ACEITADO: ACEITADO DE PUERTAS Y CANDADOS | | |

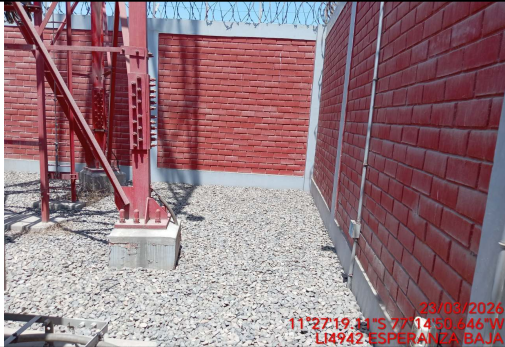
| SELLADO: SELLADO DE EQUIPOS Y DUCTOS POR DONDE INGRESAN LOS CABLES AL GABINETE (CON SIKAFLEX) | | |
|---|---|---|
| LIMPIEZA INTERIOR: LIMPIEZA INTERIOR DEL SITE / DESMALEZADO | | |

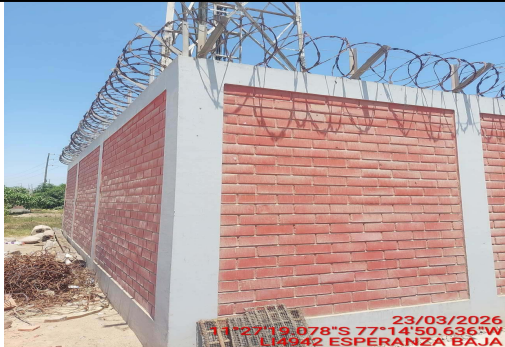
| SELLADO: SELLADO DE EQUIPOS Y DUCTOS POR DONDE INGRESAN LOS CABLES AL GABINETE (CON SIKAFLEX) | | |
|---|---|---|
| LIMPIEZA EXTERIOR: LIMPIEZA EXTERIOR DEL SITE / DESMALEZADO | | |

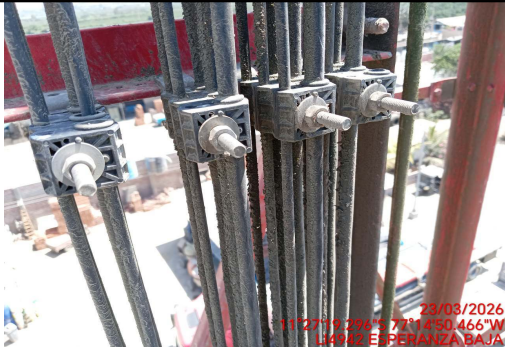
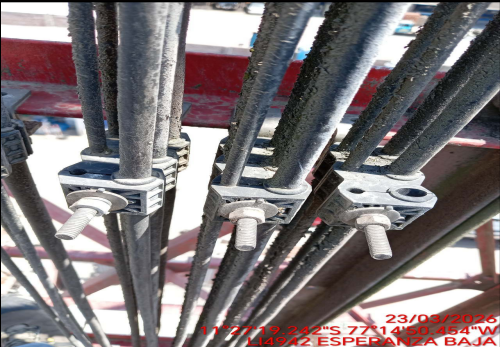
| SELLADO: SELLADO DE EQUIPOS Y DUCTOS POR DONDE INGRESAN LOS CABLES AL GABINETE (CON SIKAFLEX) | | |
|---|---|---|
| CLAMPS: REVISION DE CLAMPS EN CABLES IF, FO Y ENERGIZADO DE RRU's | | |

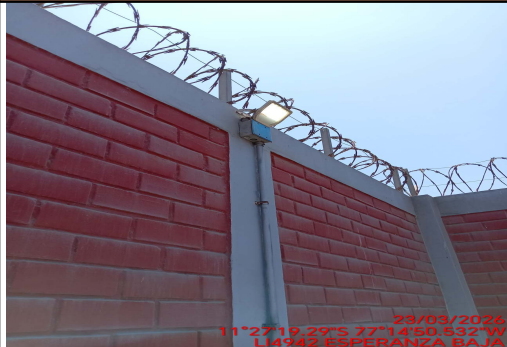
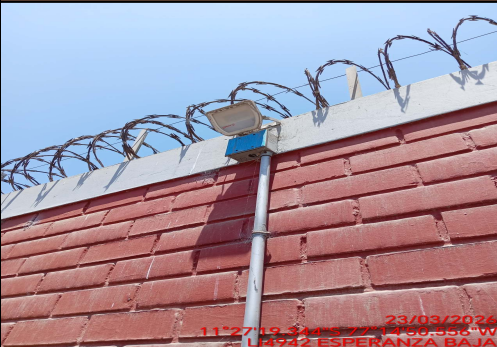
REVISION DEL ESTADO DE LUMINARIA DE EMERGENCIA (LUMINARIA ENCENDIDA Y APAGADA)

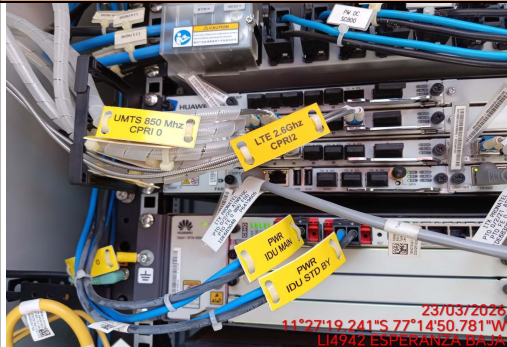
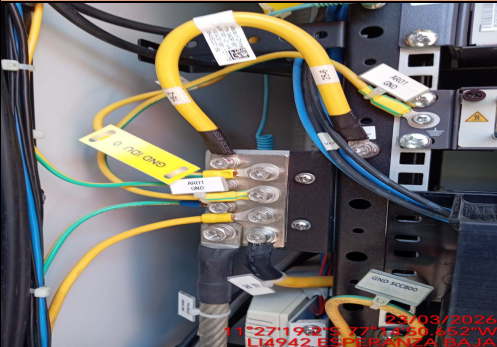
ETIQUETADO DE DATOS, POWER, TIERRA DE IDU Y TIERRA DE BBU CORRECTAMENTE ETIQUETADOS

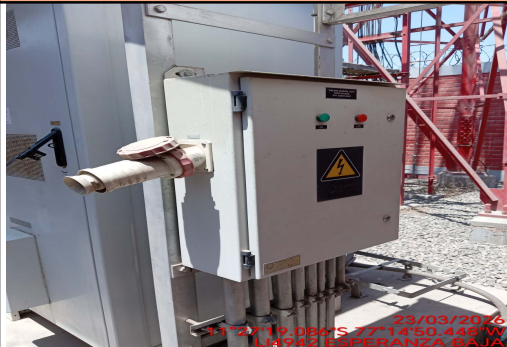
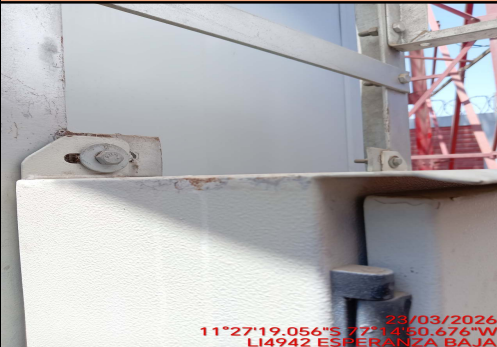
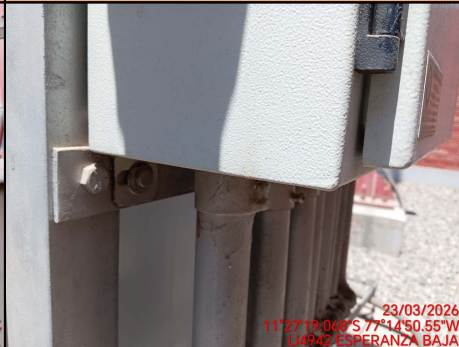
TABLERO PRONATEL: REVISION DEL ESTADO FISICO DE TABLERO (CORROSION / OXIDO)

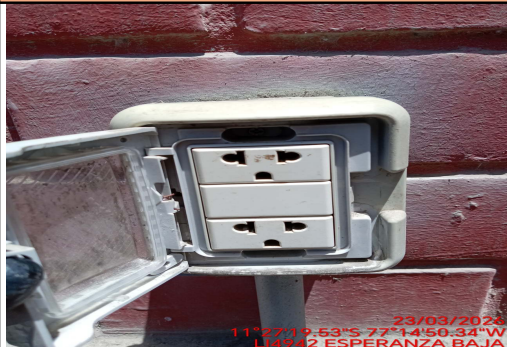
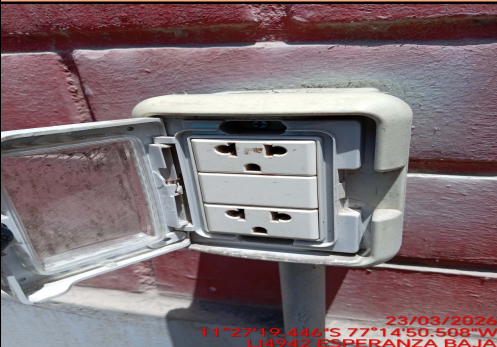
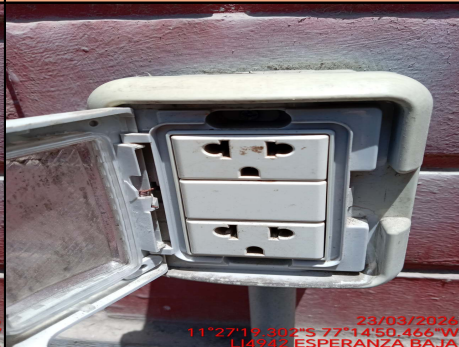
TOMACORRIENTES: REVISION DEL ESTADO FISICO DE TOMACORRIENTES

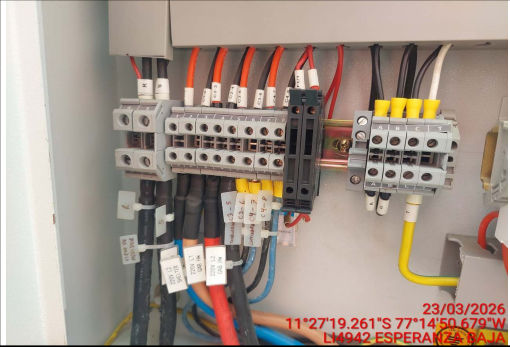
| BORNERAS: DETECCION DE TERMINALES DE CABLES EN TABLERO GENERAL SIN BORNERA | | |

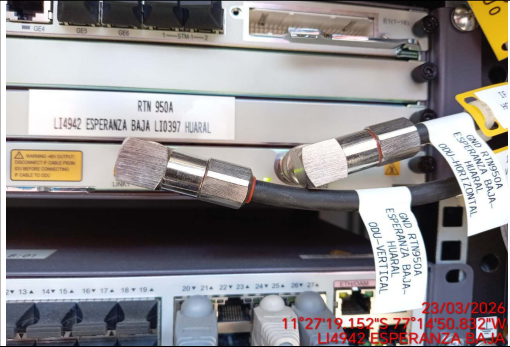
| BORNERAS: DETECCION DE TERMINALES DE CABLES EN TABLERO GENERAL SIN BORNERA | | |
|---|---|---|
| CONECTORES: DETECCION DE CONECTORES FI EN IDU SIN PROTECCION DE MANGA TERMOCONTRAIBLE | | |
