## REPORTE FOTOGRÁFICO - Sistema de Climatización A/A

**Nombre de la Estacion:** HERBAY\_ALTO  
**Nombre de Localidad:** SAN VICENTE DE CAÑETE  
**Fecha:** 23/03/2026 - 23/03/2026  
**Dirección:** CP HERBAY ALTO  
**ID site:** LI5262  
**CRQ:** CRQ000000043059

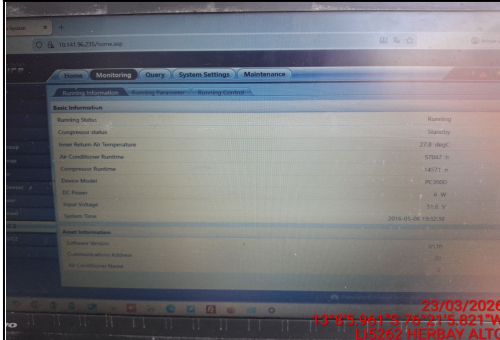
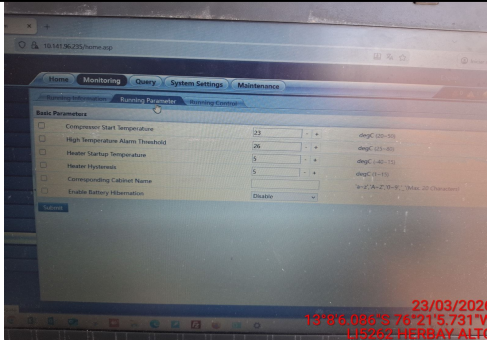
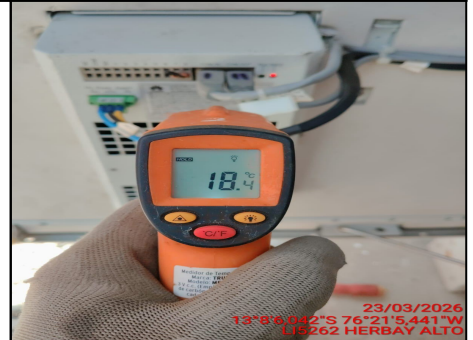
### VERIFICACION DE PARAMETROS DE OPERACION: TEMPERATURA [°C]

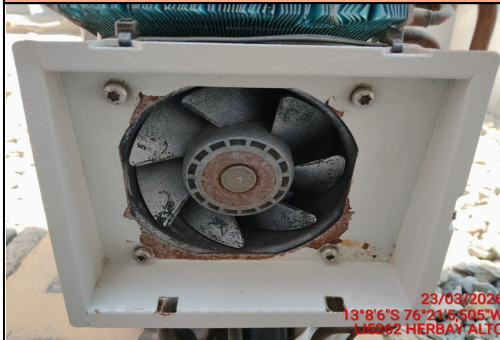
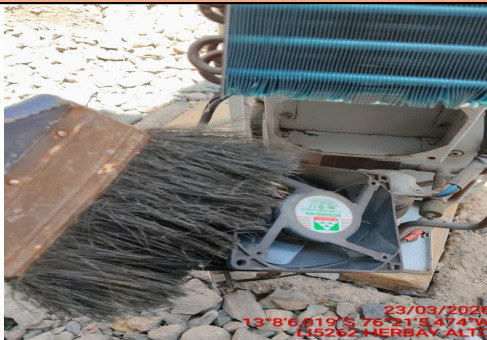
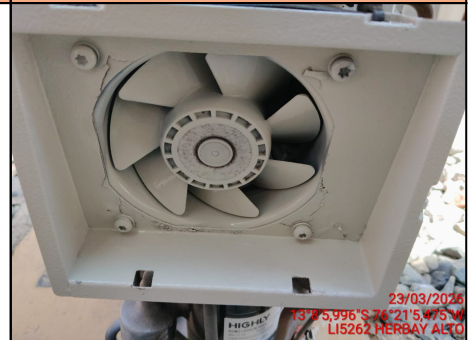
### LIMPIEZA DE MOTOR DEL CONDENSADOR

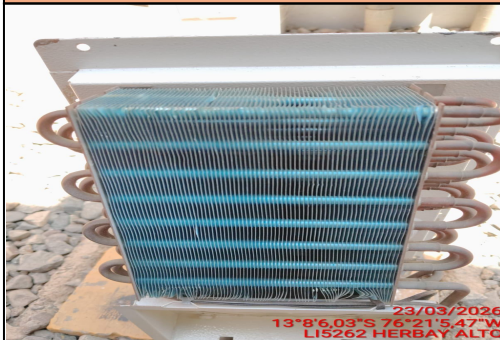
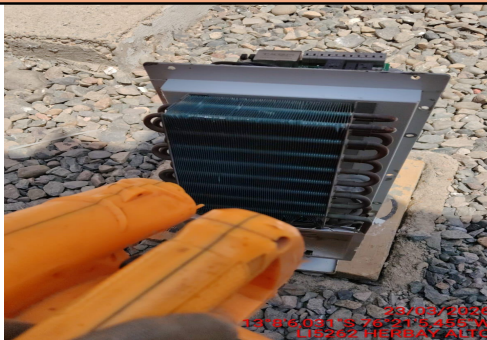
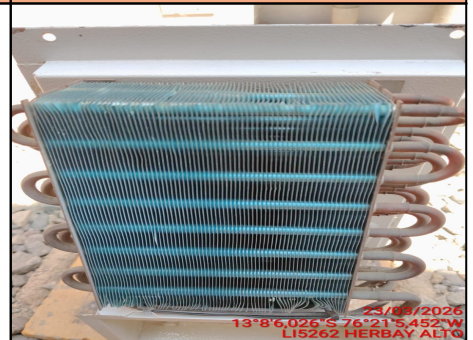
### LIMPIEZA DE SERPENTIN DEL CONDENSADOR
