## REPORTE FOTOGRÁFICO - Sistema de Energía LBT

**Nombre de la Estacion:** CABUYAL  
**Nombre de Localidad:** HUARAL  
**Fecha:** 21/03/2026 - 21/03/2026  
**Direccion:** ENTRADA SUAREZ S/N - CP CABUYAL  
**ID site:** LI4932  
**CRQ:** CRQ000000042425

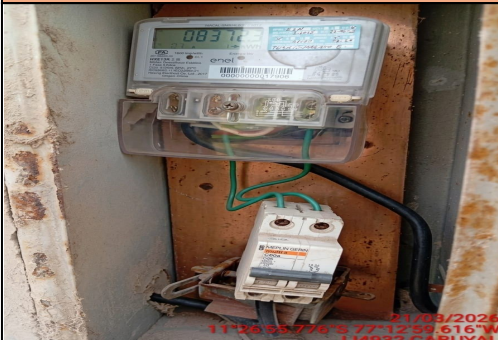
#### ANTES

### LIMPIEZA Y MEDICION DE AISLAMIENTO DE CONDUCTOR
