## REPORTE FOTOGRÁFICO - SPD y Tableros Eléctricos

Nombre de la Estacion: PICOY  
Nombre de Localidad: SANTA LEONOR  
Fecha: 24/03/2026 - 24/03/2026  
Direccion: AV LOS OLIVOS Y VIÑA ALTA  
ID site: LI5684  
CRQ: CRQ000000043164

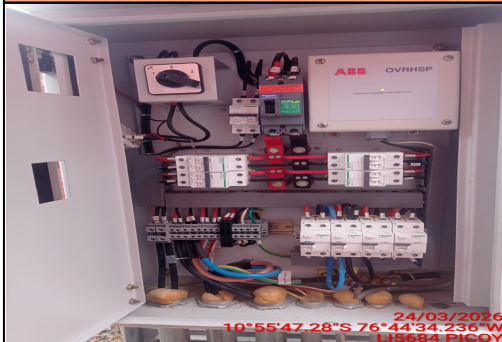
#### ANTES

### VERIFICACIÓN DE PARÁMETRO DE OPERACIÓN : VOLTAJE(V)
