# REPORTE FOTOGRÁFICO - Sistema de Obras Civiles / Seguridad Exterior

Nombre de la Estacion: QUINOCAY\_FITEL  
Nombre de Localidad: QUINOCAY  
Fecha: 23/03/2026 - 23/03/2026  
Direccion: CENTRO POBLADO QUINOCAY  
ID site: LI5643  
CRQ: CRQ000000043307

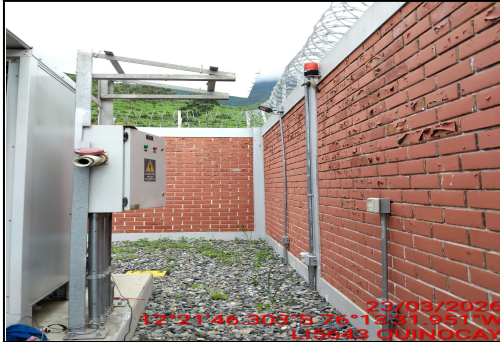
### ANTES

## REVISION DEL ESTADO DE COLUMNAS Y VIGAS

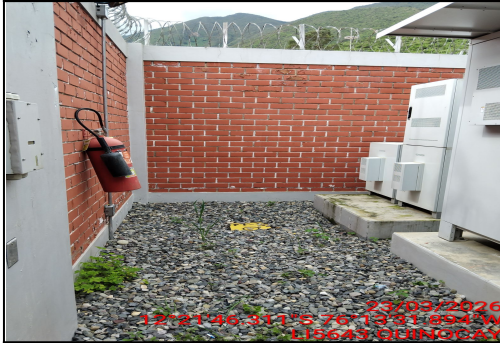
### ANTES

## REVISION DEL ESTADO DEL CERCO PERIMETRICO

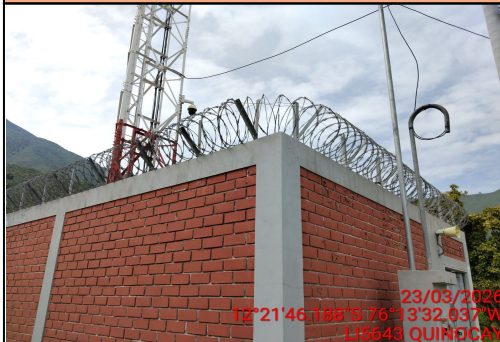
### ANTES

## REVISION DEL ESTADO DE LA CONCERTINA

| CHECKLIST - OBRA CIVIL | | |
|---|---|---|
| Concertina | OK | Verificar el estado de la concertina |
