# REPORTE FOTOGRÁFICO - Sistema de Obras Civiles / Seguridad Exterior

Nombre de la Estacion: CABUYAL  
Nombre de Localidad: HUARAL  
Fecha: 21/03/2026 - 21/03/2026  
Direccion: ENTRADA SUAREZ S/N - CP CABUYAL  
ID site: LI4932  
CRQ: CRQ000000042425

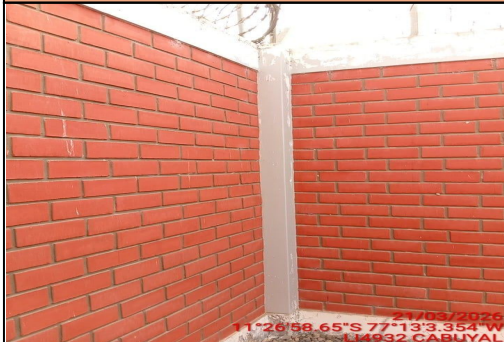
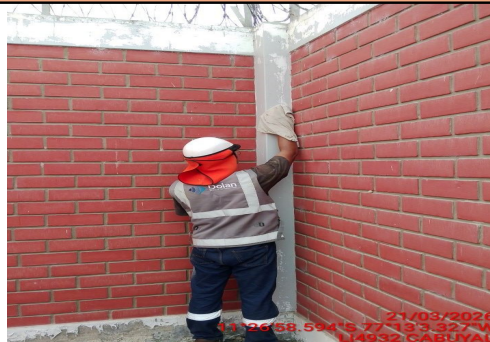
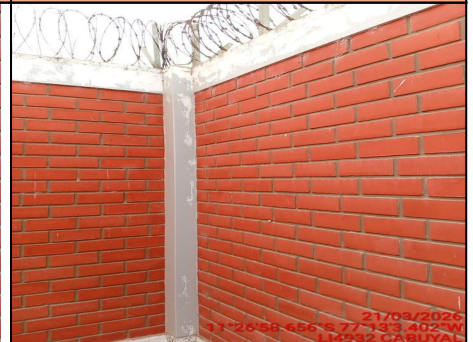
## REVISION DEL ESTADO DE COLUMNAS Y VIGAS

| CHECKLIST - OBRA CIVIL | | |
|---|---|---|
| Estructura | OK | Verificar el estado de la estructura en general |

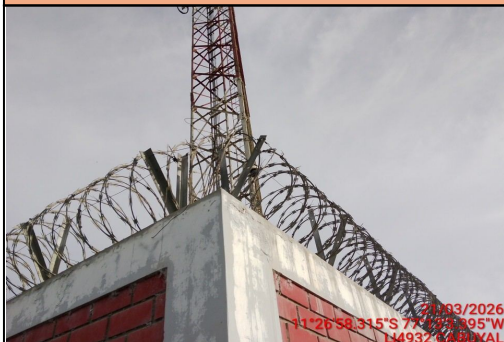
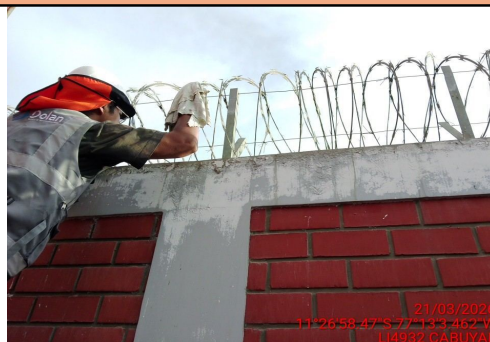
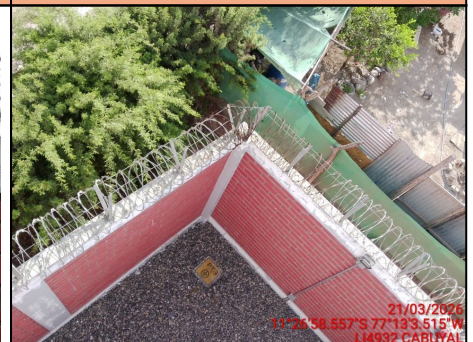
## REVISION DEL ESTADO DE LA CONCERTINA

| CHECKLIST - OBRA CIVIL | | |
|---|---|---|
| Concertina | OK | Verificar el estado de la concertina |
