# REPORTE FOTOGRÁFICO - Sistema de Obras Civiles / Seguridad Exterior

Nombre de la Estacion: SANTA CRUZ DE FLORES  
Nombre de Localidad: SANTA CRUZ DE FLORES  
Fecha: 24/03/2026 - 24/03/2026  
Direccion: CP SANTA CRUZ DE FLORES  
ID site: LI4834  
CRQ: CRQ000000044310

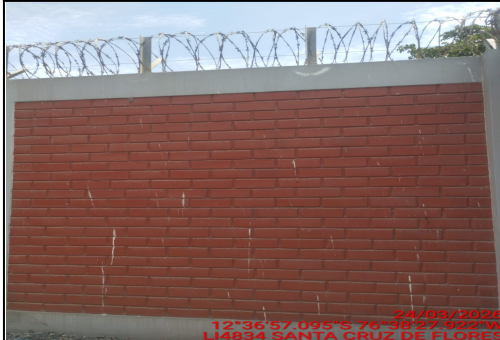
### ANTES

## REVISION DEL ESTADO DE COLUMNAS Y VIGAS

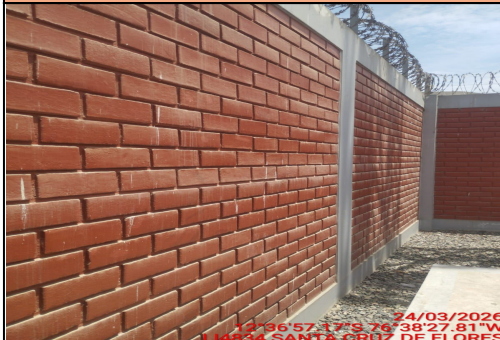
### ANTES

## REVISION DEL ESTADO DEL CERCO PERIMETRICO

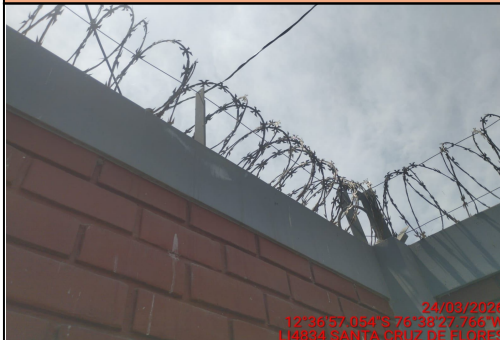
### ANTES

## REVISION DEL ESTADO DE LA CONCERTINA
