## REPORTE FOTOGRÁFICO - Sistema de Seguridad Física Interior

**Nombre de la Estacion:** COCHAHUASI  
**Nombre de Localidad:** SAN VICENTE DE CAÑETE  
**Fecha:** 25/03/2026 - 25/03/2026  
**Dirección:** CA PANAMERICANA SUR CON CL LAS BEGONIAS  
**ID site:** LI4491  
**CRQ:** CRQ000000041297

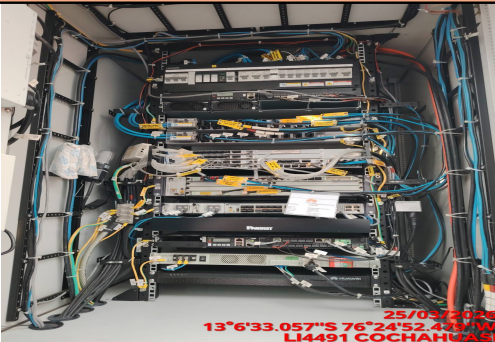
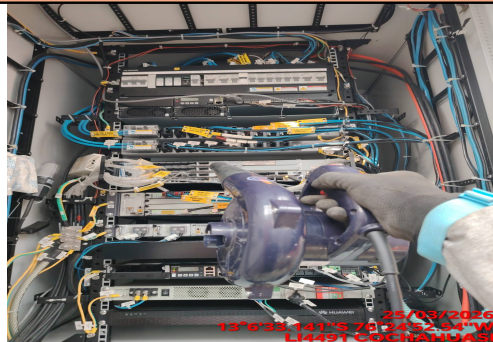
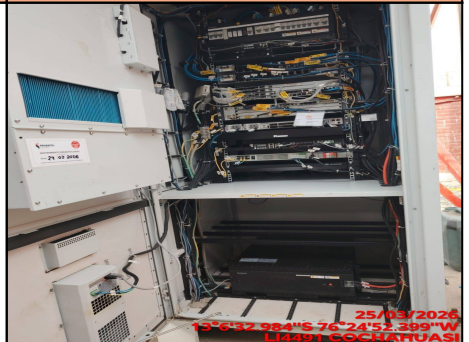
### LIMPIEZA GENERAL DE LOS EQUIPOS DEL SISTEMA

| CHECKLIST - SISTEMA DE SEGURIDAD | | |
|---|---|---|
| Sistema | OK | Limpieza de Componentes y/o equipos en general del Sistema |

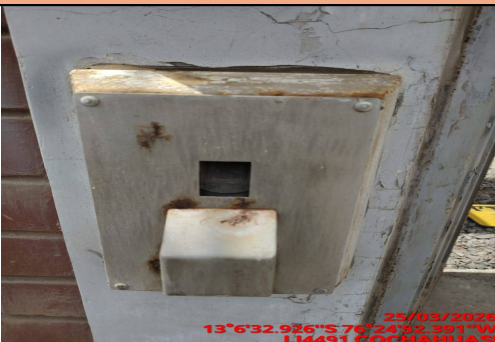
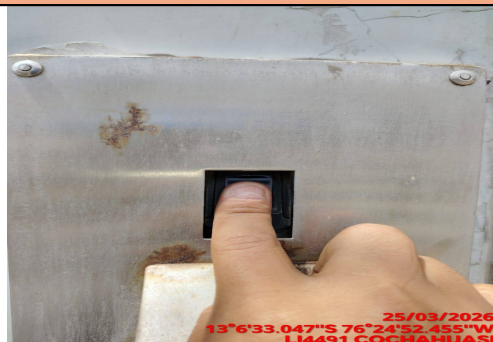
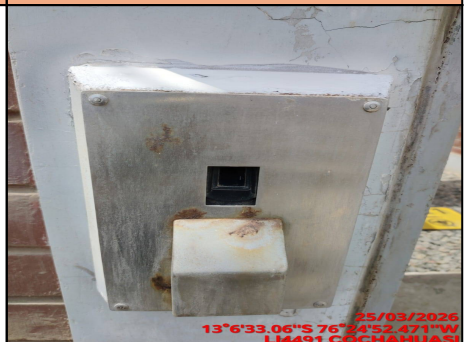
### REVISIÓN DEL BUEN FUNCIONAMIENTO DE LA LECTORA

| CHECKLIST - SISTEMA DE SEGURIDAD | | |
|---|---|---|
| Lector de Huella | OK | Verificar el buen funcionamiento de la lectora |

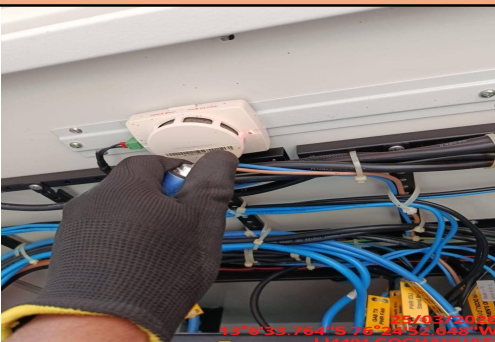
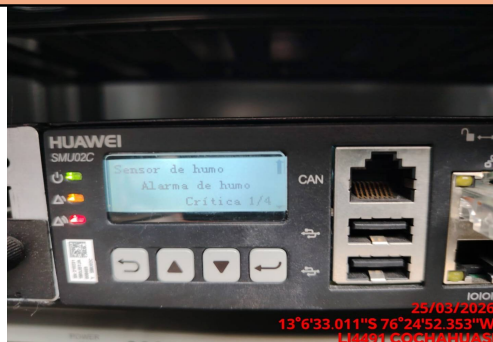
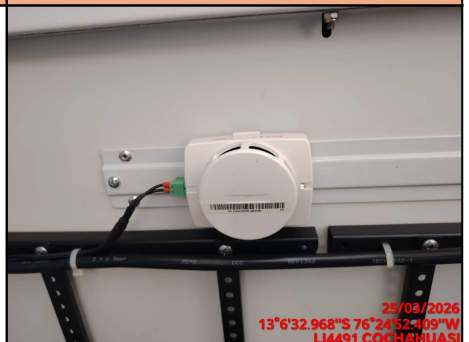
### REVISIÓN DEL FUNCIONAMIENTO DEL SENSOR DE HUMO

| CHECKLIST - SISTEMA DE SEGURIDAD | | |
|---|---|---|
| Sensor de Humo | OK | Revisión estado del sensor de Humo |

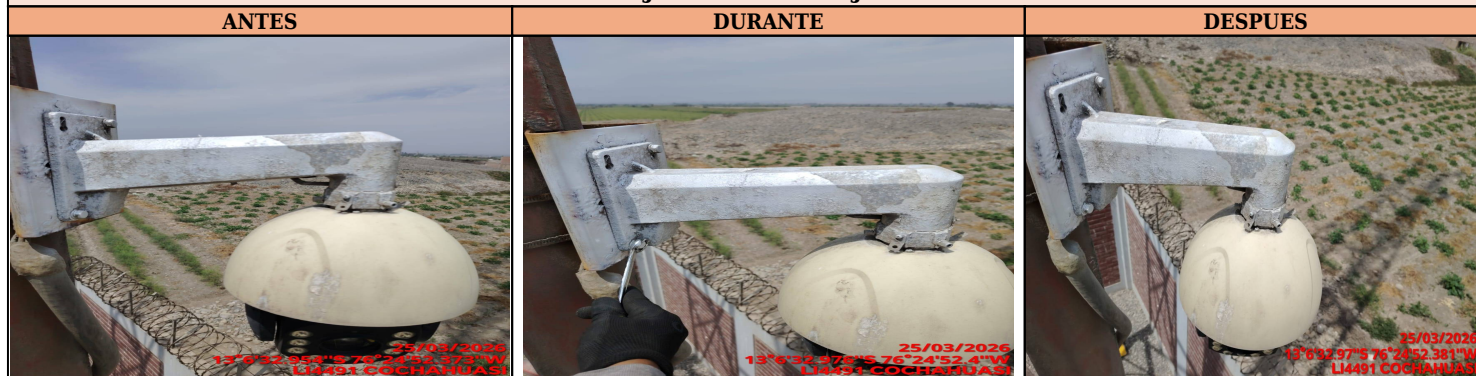
### REVISIÓN DE SUJECIÓN Y ANCLAJES DE CÁMARA

| CHECKLIST - SISTEMA DE SEGURIDAD | | |
|---|---|---|
| Cámara | OK | Revisión de sujeción y anclajes de la Cámara |

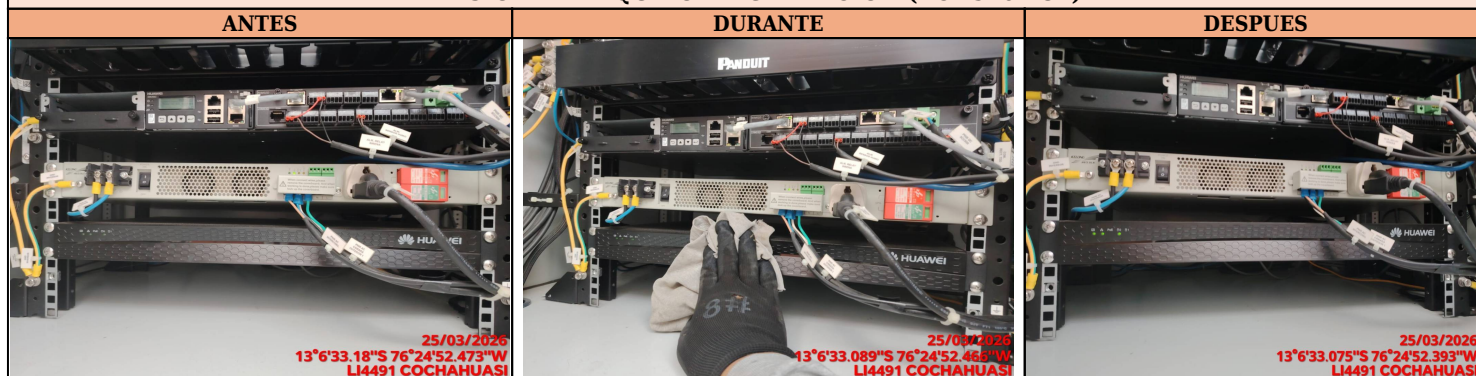
### REVISIÓN DEL EQUIPO DE GRABACIÓN (VCN510 - 8P)

| CHECKLIST - SISTEMA DE SEGURIDAD | | |
|---|---|---|
| Grabador de Video | OK | Verificar grabación local desde el NOC |
