## REPORTE FOTOGRÁFICO - Sistema de Energia LBT

**Nombre de la Estacion:** SANTA CRUZ DE FLORES  
**Nombre de Localidad:** SANTA CRUZ DE FLORES  
**Fecha:** 25/03/2026 - 25/03/2026  
**Direccion:** CP SANTA CRUZ DE FLORES  
**ID site:** LI4834  
**CRQ:** CRQ000000044310

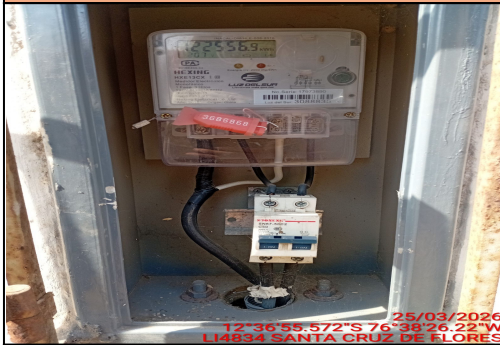
**ANTES**

### LIMPIEZA Y MEDICION DE AISLAMIENTO DE CONDUCTOR
