## REPORTE FOTOGRÁFICO - SPD y Tableros Eléctricos

Nombre de la Estacion: CUYO  
Nombre de Localidad: HUARAL  
Fecha: 26/03/2026 - 26/03/2026  
Direccion: CENTRO POBLADO CUYO  
ID site: LI5019  
CRQ: CRQ000000039356

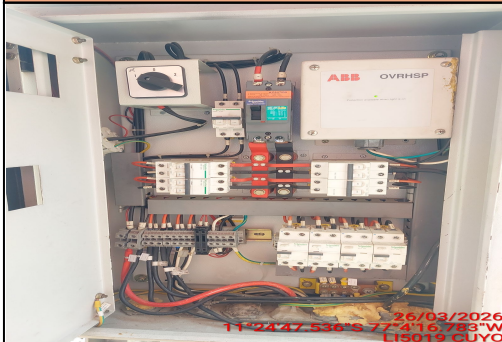
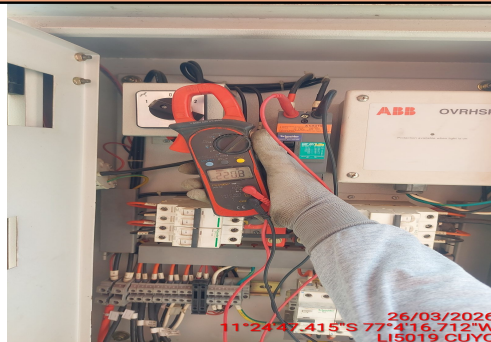
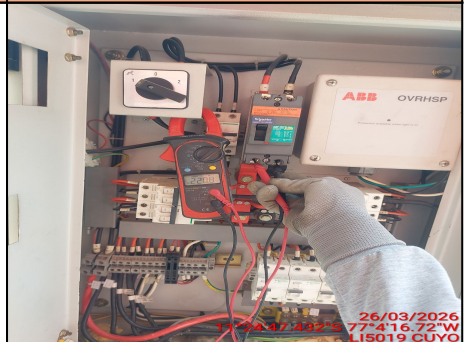
### VERIFICACIÓN DE PARÁMETRO DE OPERACIÓN : VOLTAJE(V)
