## REPORTE FOTOGRÁFICO - SUPERVISION

**Nombre de la Estacion:** PACCHO  
**Nombre de Localidad:** PACCHO  
**Fecha:** 26/03/2026 - 26/03/2026  
**Dirección:** CENTRO POBLADO PACCHO  
**ID site:** LI5354  
**CRQ:** CRQ000000044617

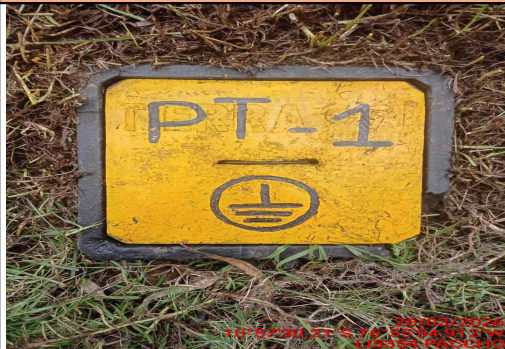
FOTO 1

### TAPAS STAP: PINTADO DE TAPAS SEGUN PLANO SPAT

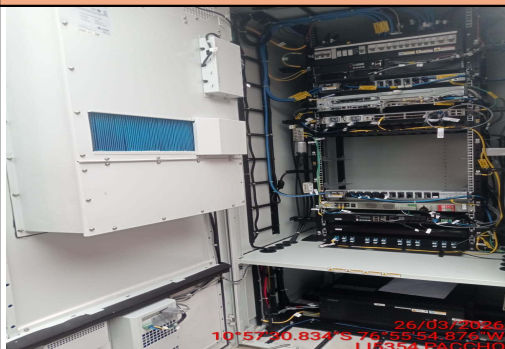
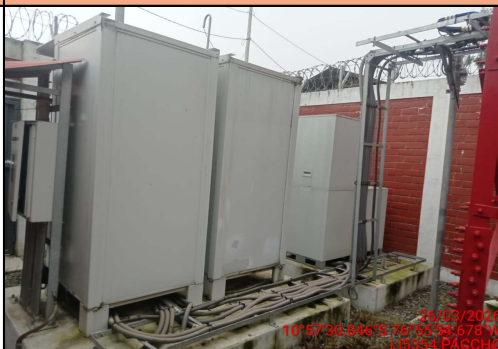
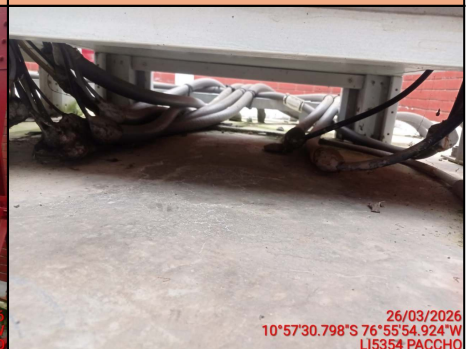
### LIMPIEZA GABINETE: LIMPIEZA DENTRO, PARTE POSTERIOR, PARTE BAJA Y ENTRE LOS GABINETES

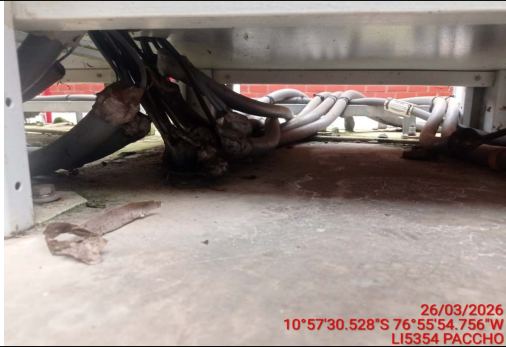
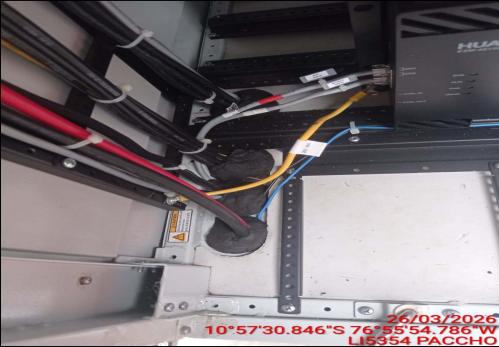
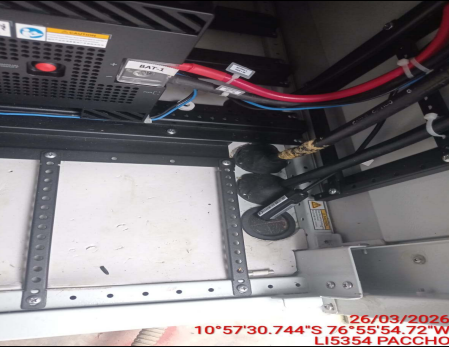
| SELLADO: SELLADO DE EQUIPOS Y DUCTOS POR DONDE INGRESAN LOS CABLES AL GABINETE (CON SIKAFLEX) | | |

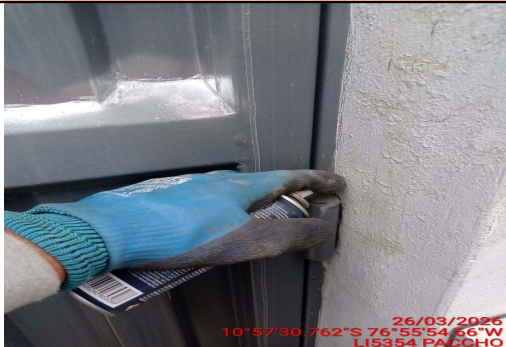
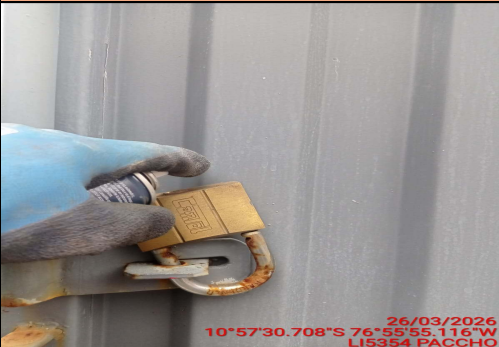
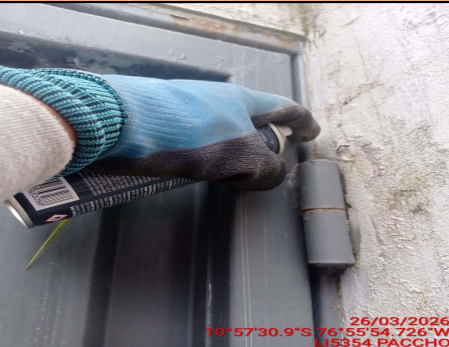
| SELLADO: SELLADO DE EQUIPOS Y DUCTOS POR DONDE INGRESAN LOS CABLES AL GABINETE (CON SIKAFLEX) | | |
|---|---|---|
| ACEITADO: ACEITADO DE PUERTAS Y CANDADOS | | |

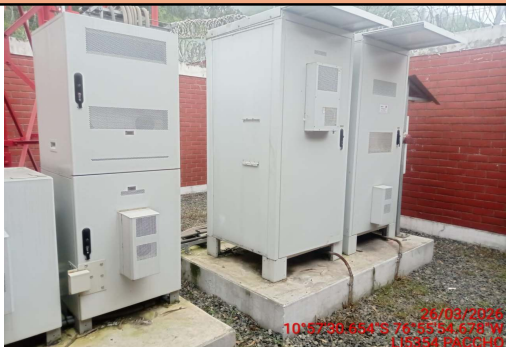
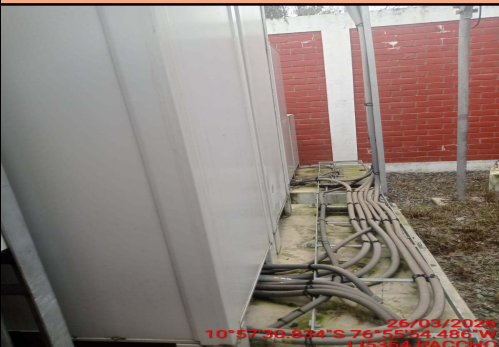
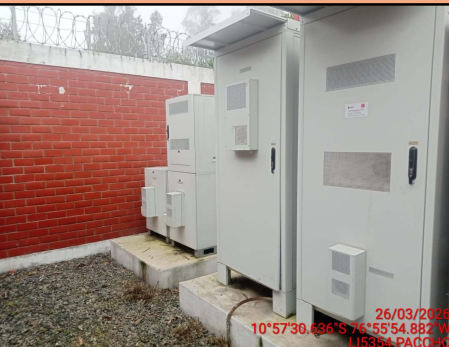
| SELLADO: SELLADO DE EQUIPOS Y DUCTOS POR DONDE INGRESAN LOS CABLES AL GABINETE (CON SIKAFLEX) | | |
|---|---|---|
| LIMPIEZA INTERIOR: LIMPIEZA INTERIOR DEL SITE / DESMALEZADO | | |

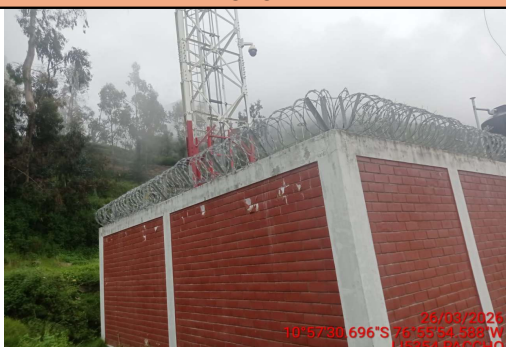
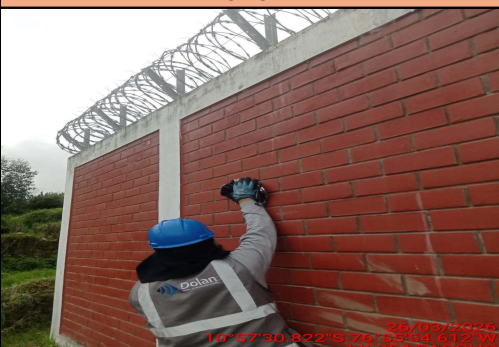
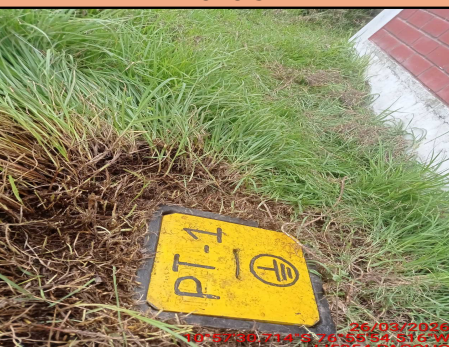
| SELLADO: SELLADO DE EQUIPOS Y DUCTOS POR DONDE INGRESAN LOS CABLES AL GABINETE (CON SIKAFLEX) | | |
|---|---|---|
| LIMPIEZA EXTERIOR: LIMPIEZA EXTERIOR DEL SITE / DESMALEZADO | | |

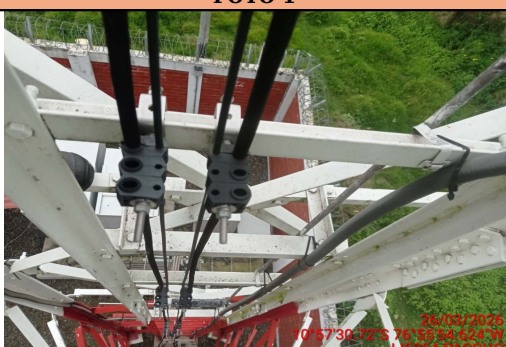
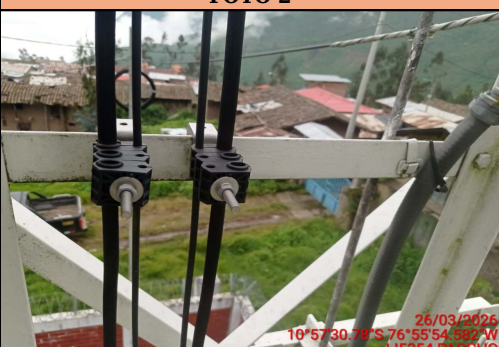
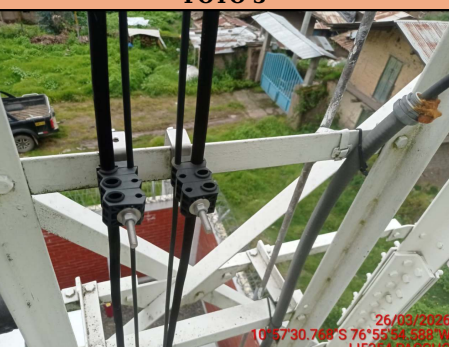
| SELLADO: SELLADO DE EQUIPOS Y DUCTOS POR DONDE INGRESAN LOS CABLES AL GABINETE (CON SIKAFLEX) | | |
|---|---|---|
| CLAMPS: REVISION DE CLAMPS EN CABLES IF, FO Y ENERGIZADO DE RRU's | | |

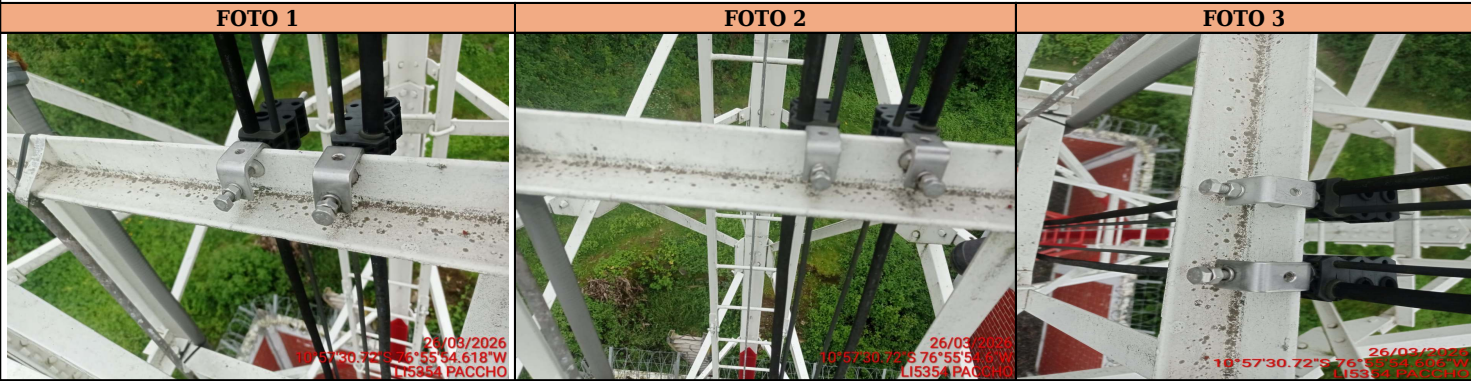
GROUNDING KIT: REVISION DE ATERRAMIENTO DE CABLES IF, FO Y ENERGIZADO DE RRU's

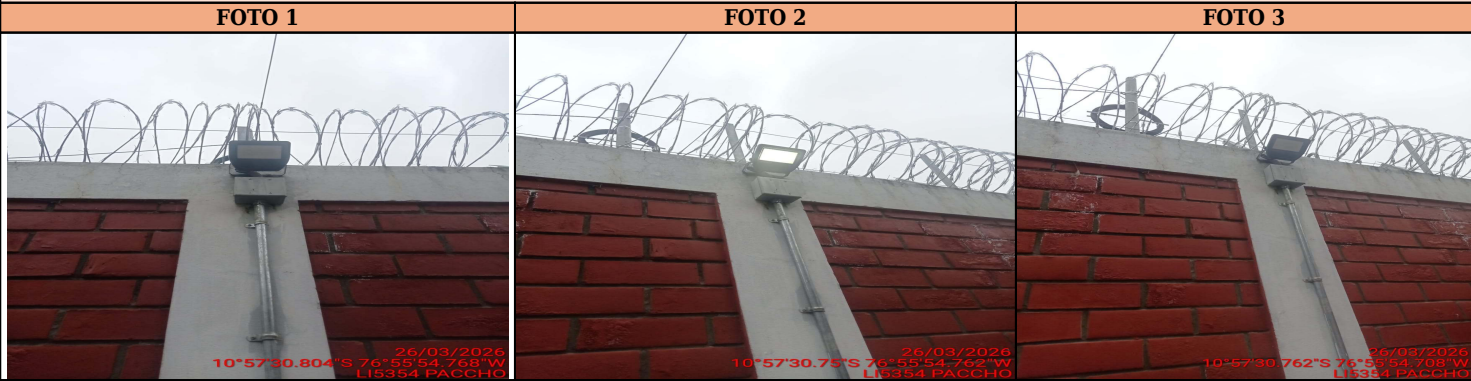
REVISION DEL ESTADO DE LUMINARIA DE EMERGENCIA (LUMINARIA ENCENDIDA Y APAGADA)

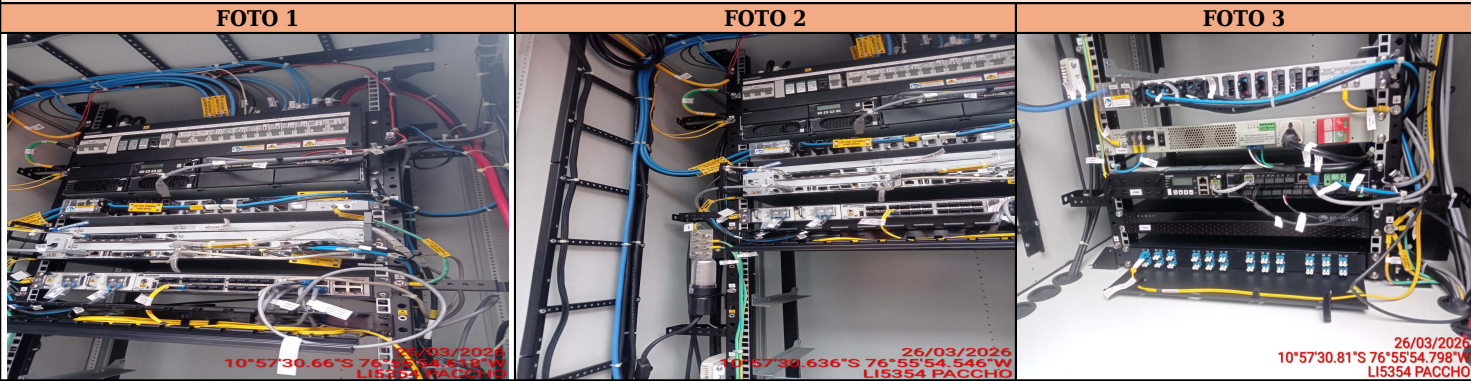
ETIQUETADO DE DATOS, POWER, TIERRA DE IDU Y TIERRA DE BBU CORRECTAMENTE ETIQUETADOS

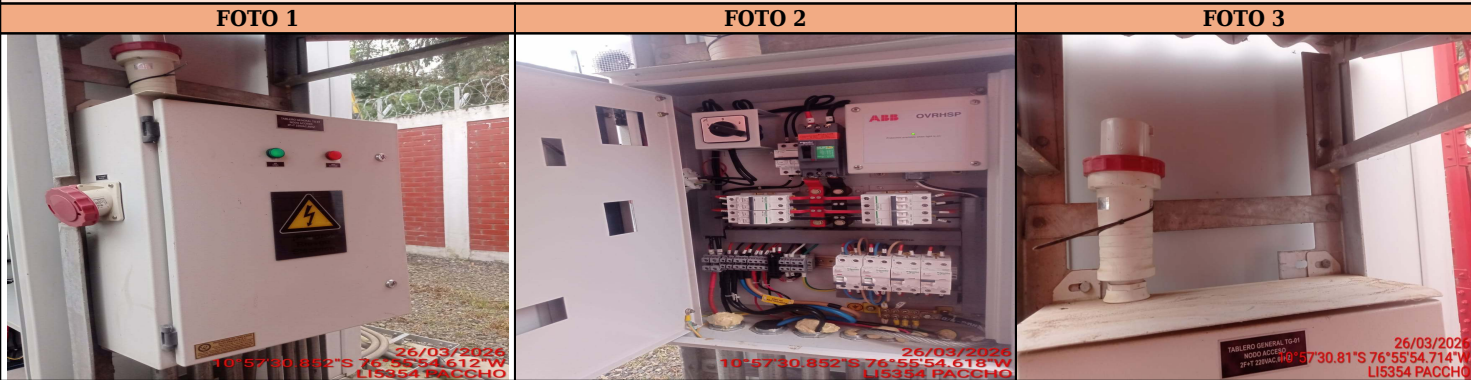
TABLERO PRONATEL: REVISION DEL ESTADO FISICO DE TABLERO (CORROSION / OXIDO)

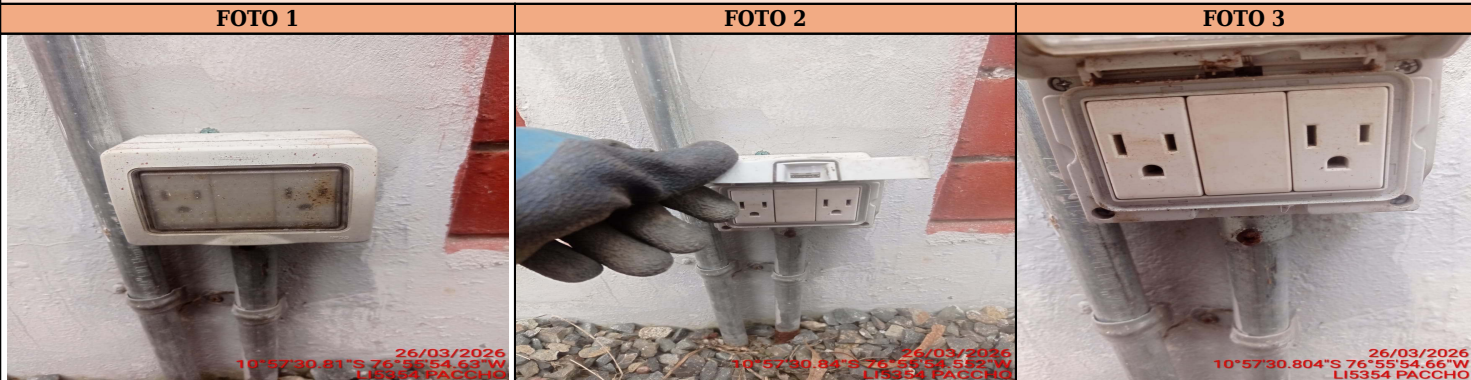
TOMACORRIENTES: REVISION DEL ESTADO FISICO DE TOMACORRIENTES

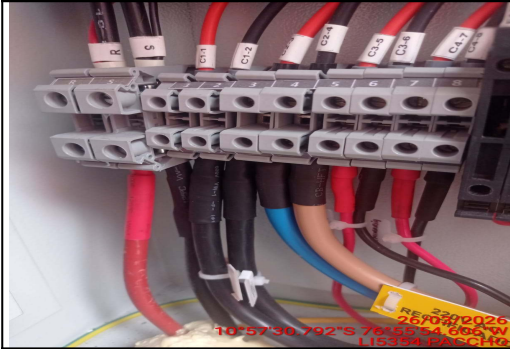
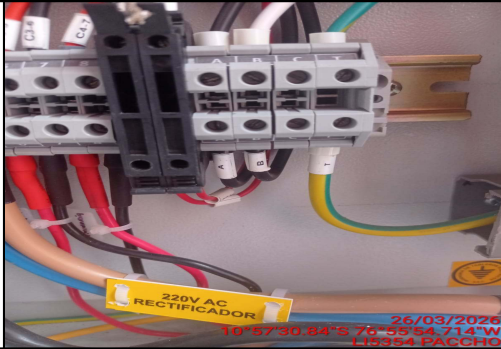
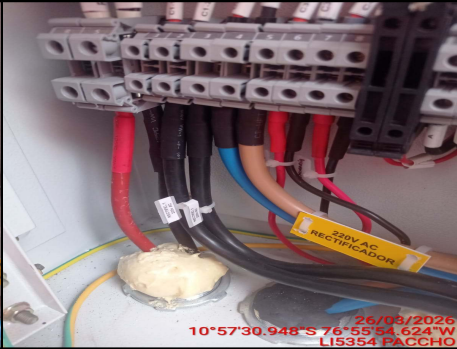
**BORNERAS: DETECCION DE TERMINALES DE CABLES EN TABLERO GENERAL SIN BORNERA**
