## REPORTE FOTOGRÁFICO - Sistema de Climatización A/A

**Nombre de la Estación:** CUYO  
**Nombre de Localidad:** HUARAL  
**Fecha:** 26/03/2026 - 26/03/2026  
**Dirección:** CENTRO POBLADO CUYO  
**ID site:** LI5019  
**CRQ:** CRQ000000039356

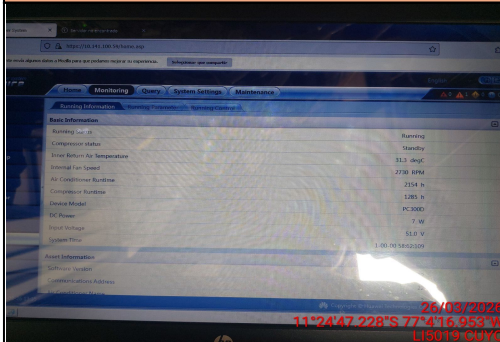
#### ANTES

### VERIFICACION DE PARAMETROS DE OPERACION: TEMPERATURA [°C]

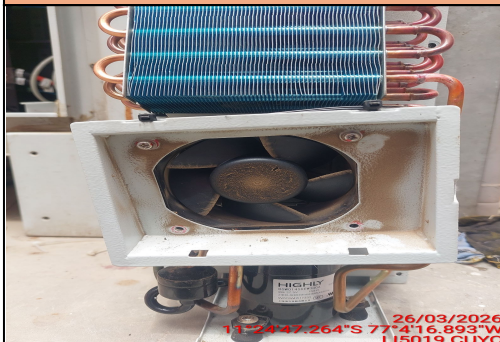
#### ANTES

### LIMPIEZA DE MOTOR DEL CONDENSADOR

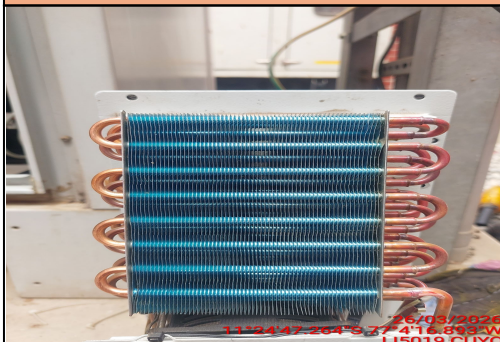
#### ANTES

### LIMPIEZA DE SERPENTIN DEL CONDENSADOR
