# REPORTE FOTOGRÁFICO - Sistema Rectificador, Cargador y Banco de Baterías

**Nombre de la Estación:** ASIA\_DEL\_MAR  
**Nombre de Localidad:** ASIA  
**Fecha:** 26/03/2026 - 26/03/2026  
**Dirección:** CL JOSE OLAYA MZ N LOT 11  
**ID site:** LI0562  
**CRQ:** CRQ000000044699

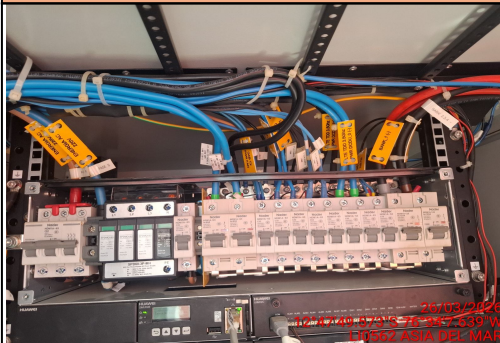
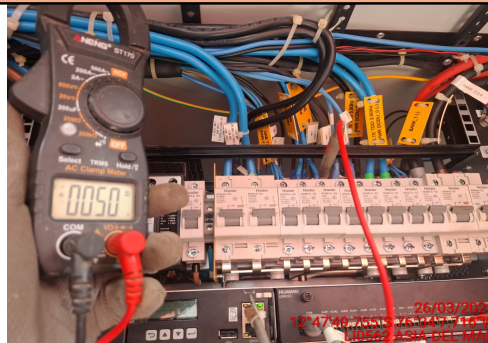
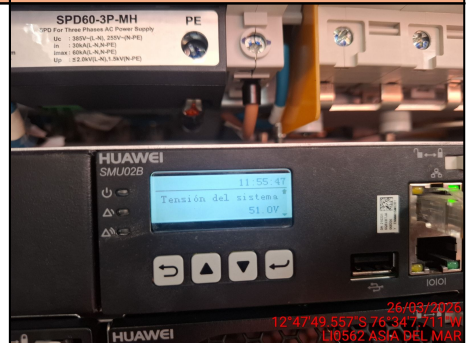
## VERIFICACIÓN DE PARÁMETRO DE OPERACIÓN : VOLTAJE(V)

| CHECKLIST - SISTEMA RECTIFICADOR - CARGADOR - BATERIAS | | |
|---|---|---|
| Voltaje AC | OK | Verificar nivel de voltaje este dentro de rango de trabajo en AC |
| Voltaje DC | OK | Verificar nivel de voltaje este dentro de rango de trabajo en DC |

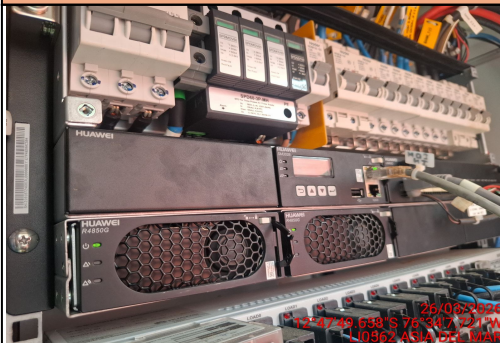
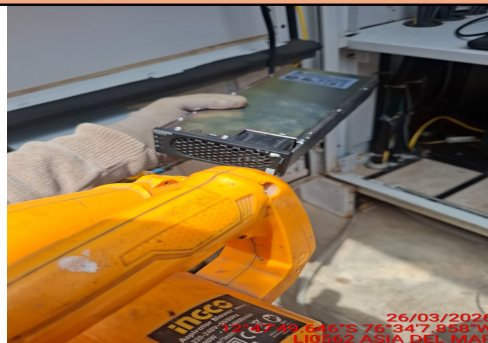
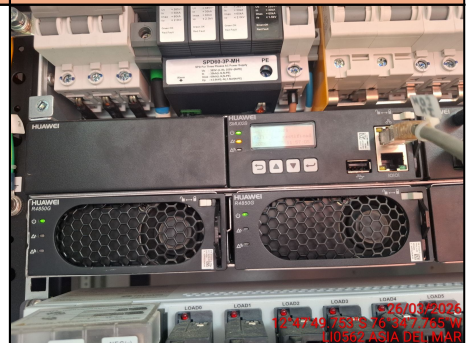
## LIMPIEZA TÉCNICA DE COMPONENTES

| CHECKLIST - SISTEMA RECTIFICADOR - CARGADOR - BATERIAS | | |
|---|---|---|
| Gabinete, baterías | OK | Verificar limpieza y ajustes mecánicos |

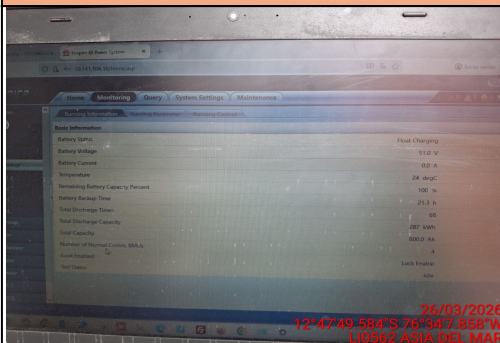
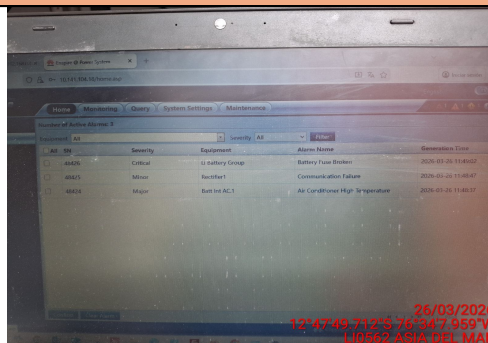
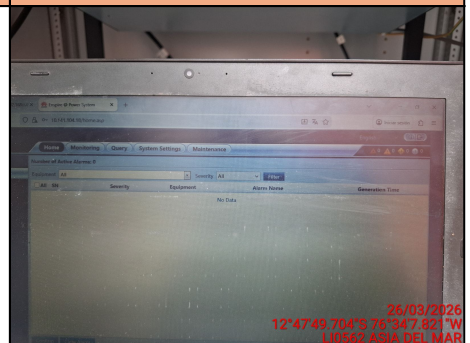
## PRUEBA DE ALARMAS DE BATERIAS

| CHECKLIST - SISTEMA RECTIFICADOR - CARGADOR - BATERIAS | | |
|---|---|---|
| Alarmas | OK | Verificar conectividad y prueba de alarmas |
