# REPORTE FOTOGRÁFICO - Sistema de Obras Civiles / Seguridad Exterior

Nombre de la Estacion: CUYO  
Nombre de Localidad: HUARAL  
Fecha: 26/03/2026 - 26/03/2026  
Direccion: CENTRO POBLADO CUYO  
ID site: LI5019  
CRQ: CRQ000000039356

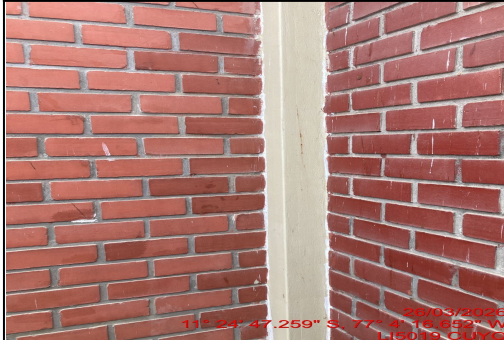
### ANTES

## REVISION DEL ESTADO DE 5 COLUMNAS Y VIGAS

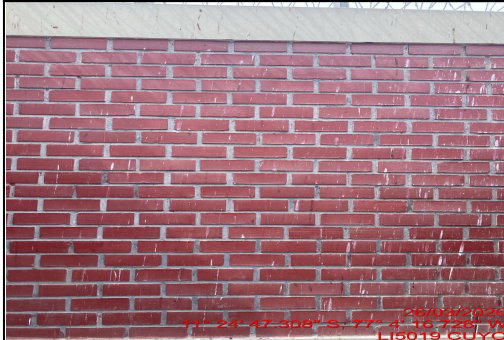
### ANTES

## REVISION DEL ESTADO DEL CERCO PERIMETRICO

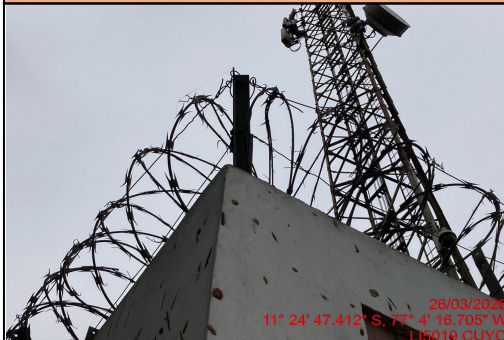
### ANTES

## REVISION DEL ESTADO DE LA CONCERTINA
