## REPORTE FOTOGRÁFICO - SUPERVISION

**Nombre de la Estacion:** CUYO  
**Nombre de Localidad:** HUARAL  
**Fecha:** 26/03/2026 - 26/03/2026  
**Dirección:** CENTRO POBLADO CUYO  
**ID site:** LI5019  
**CRQ:** CRQ000000039356

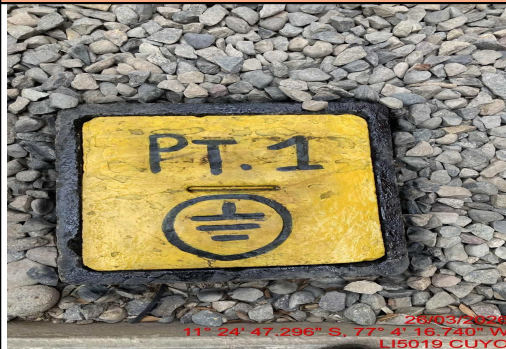
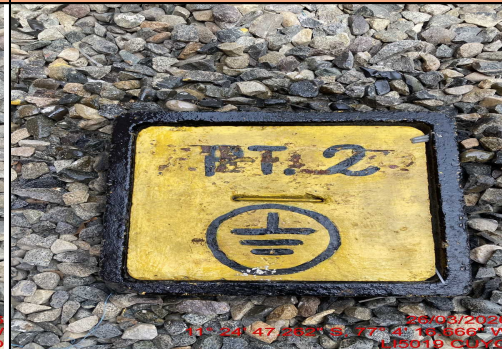
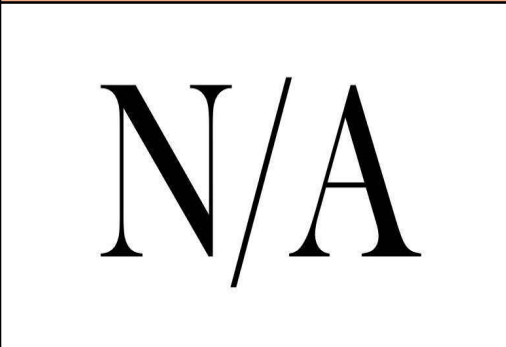
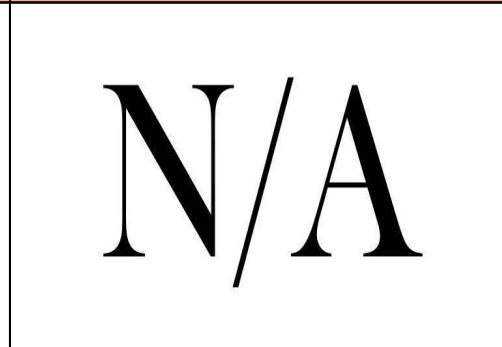
### TAPAS STAP: PINTADO DE TAPAS SEGUN PLANO SPAT

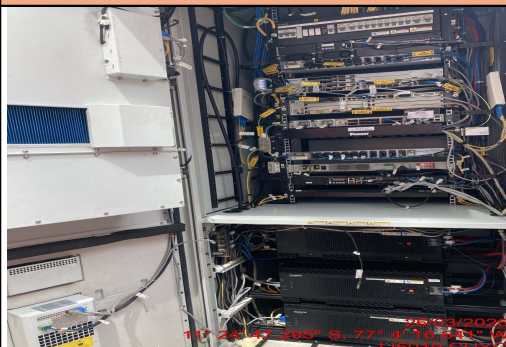
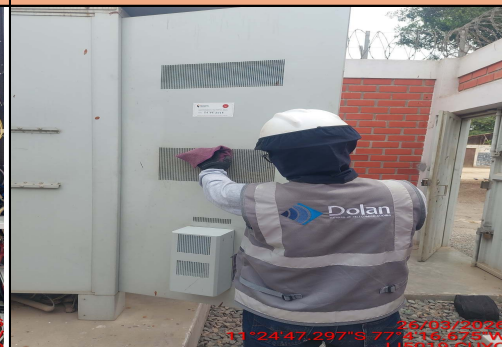
### LIMPIEZA GABINETE: LIMPIEZA DENTRO, PARTE POSTERIOR, PARTE BAJA Y ENTRE LOS GABINETES

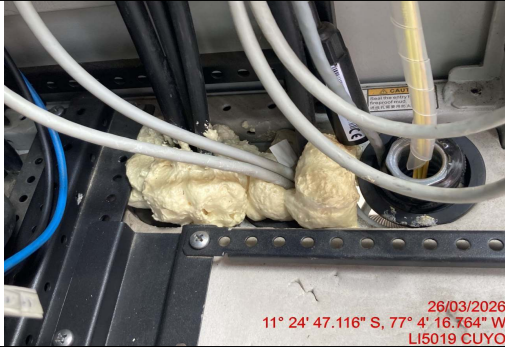
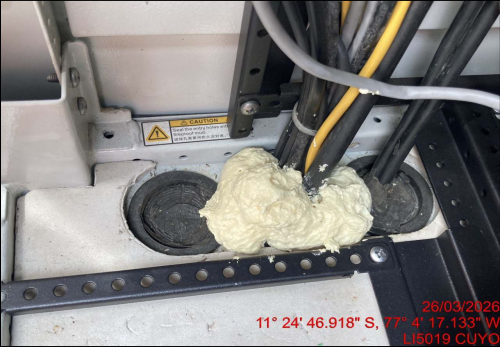
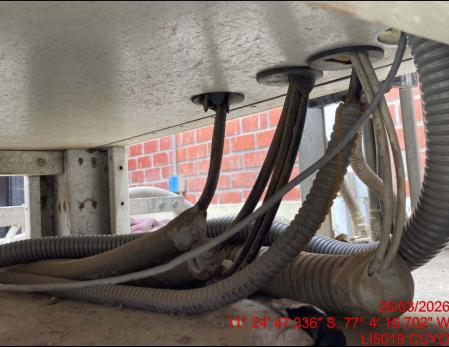
| SELLADO: SELLADO DE EQUIPOS Y DUCTOS POR DONDE INGRESAN LOS CABLES AL GABINETE (CON SIKAFLEX) | | |

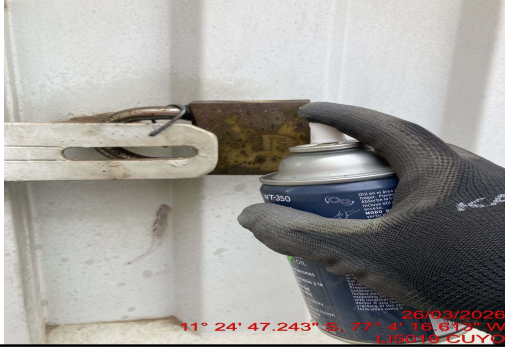
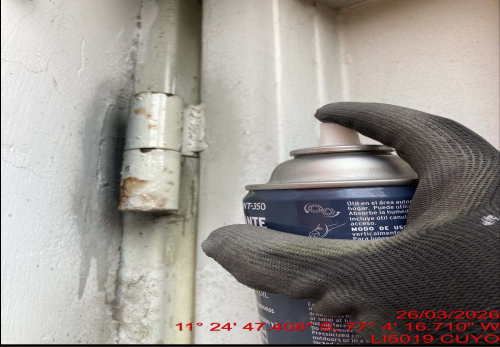
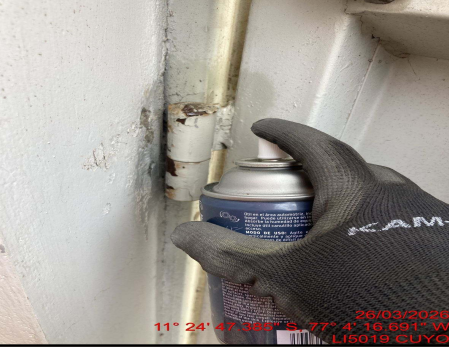
| SELLADO: SELLADO DE EQUIPOS Y DUCTOS POR DONDE INGRESAN LOS CABLES AL GABINETE (CON SIKAFLEX) | | |
|---|---|---|
| ACEITADO: ACEITADO DE PUERTAS Y CANDADOS | | |

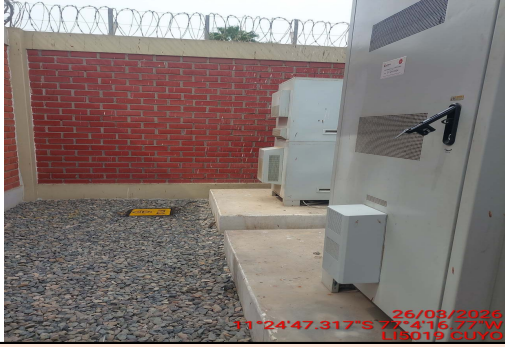
| SELLADO: SELLADO DE EQUIPOS Y DUCTOS POR DONDE INGRESAN LOS CABLES AL GABINETE (CON SIKAFLEX) | | |
|---|---|---|
| LIMPIEZA INTERIOR: LIMPIEZA INTERIOR DEL SITE / DESMALEZADO | | |

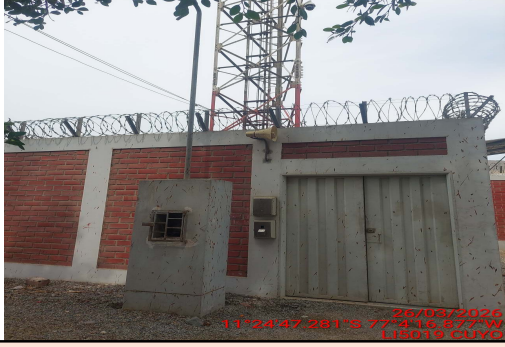
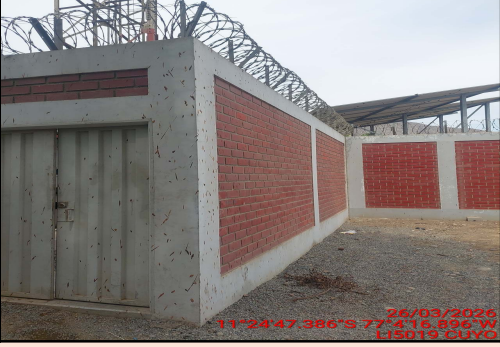
| SELLADO: SELLADO DE EQUIPOS Y DUCTOS POR DONDE INGRESAN LOS CABLES AL GABINETE (CON SIKAFLEX) | | |
|---|---|---|
| LIMPIEZA EXTERIOR: LIMPIEZA EXTERIOR DEL SITE / DESMALEZADO | | |

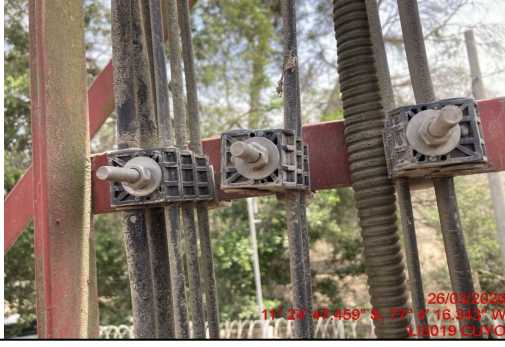
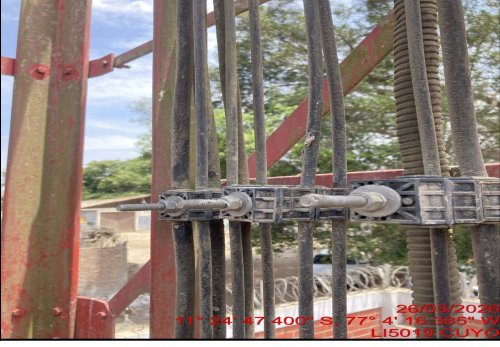
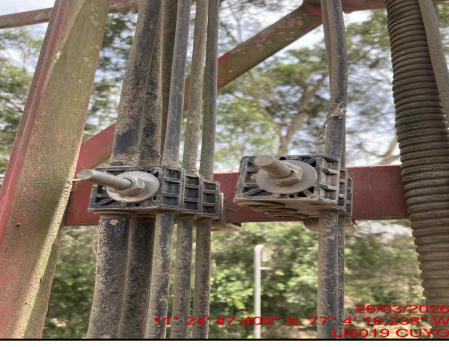
| SELLADO: SELLADO DE EQUIPOS Y DUCTOS POR DONDE INGRESAN LOS CABLES AL GABINETE (CON SIKAFLEX) | | |
|---|---|---|
| CLAMPS: REVISION DE CLAMPS EN CABLES IF, FO Y ENERGIZADO DE RRU's | | |

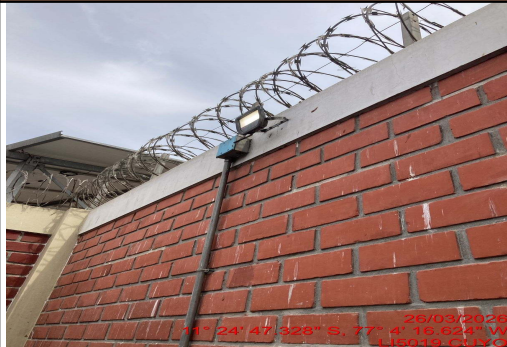
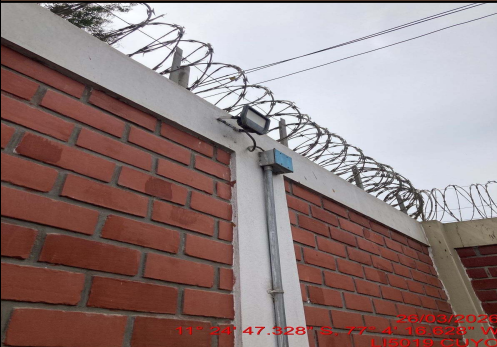
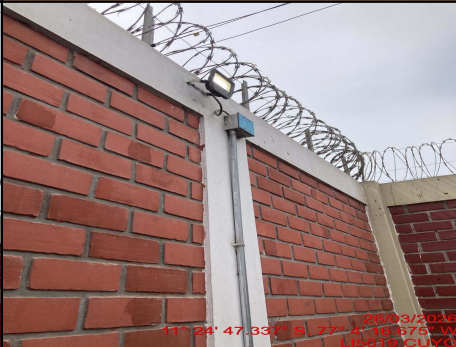
REVISION DEL ESTADO DE LUMINARIA DE EMERGENCIA (LUMINARIA ENCENDIDA Y APAGADA)

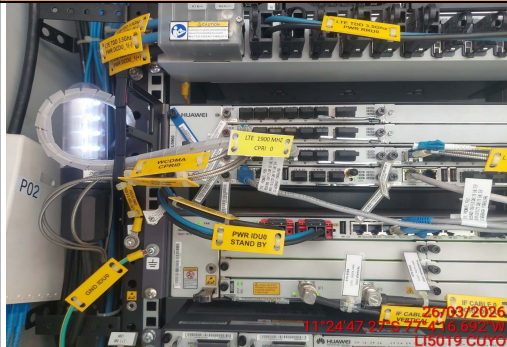
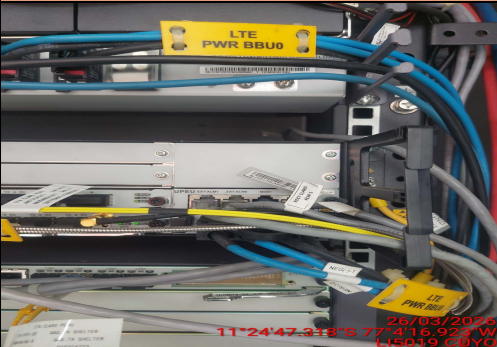
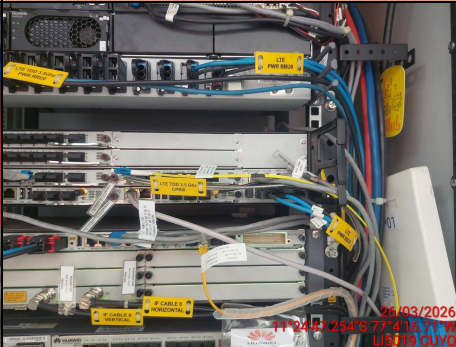
ETIQUETADO DE DATOS, POWER, TIERRA DE IDU Y TIERRA DE BBU CORRECTAMENTE ETIQUETADOS

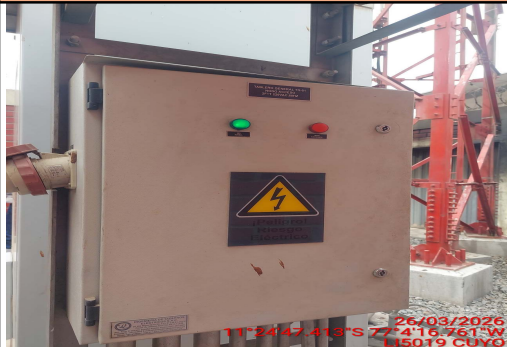
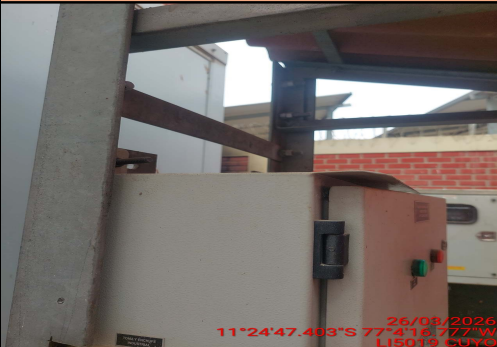
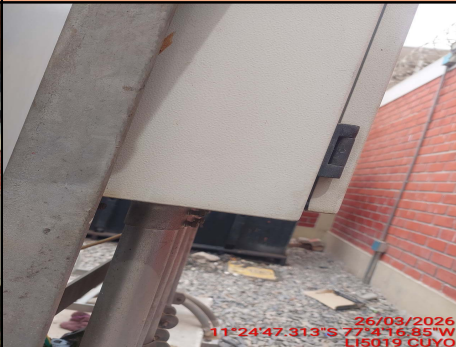
TABLERO PRONATEL: REVISION DEL ESTADO FISICO DE TABLERO (CORROSION / OXIDO)

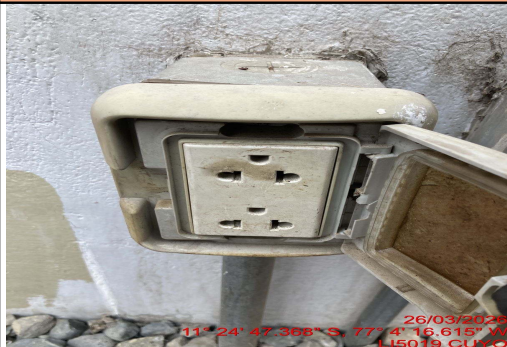
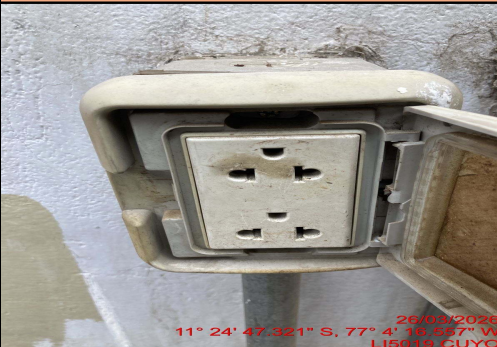
TOMACORRIENTES: REVISION DEL ESTADO FISICO DE TOMACORRIENTES

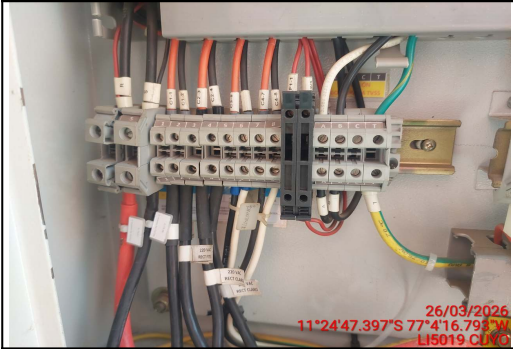
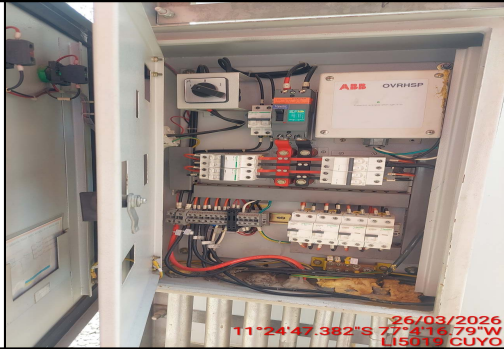
| BORNERAS: DETECCION DE TERMINALES DE CABLES EN TABLERO GENERAL SIN BORNERA | | |

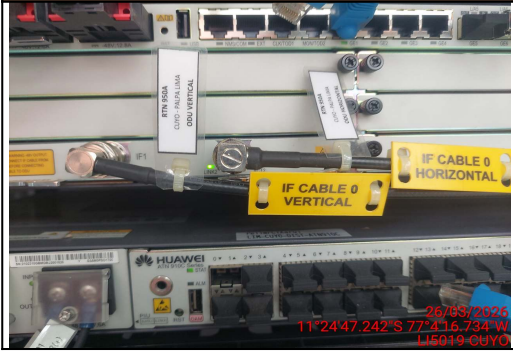
| BORNERAS: DETECCION DE TERMINALES DE CABLES EN TABLERO GENERAL SIN BORNERA | | |
|---|---|---|
| CONECTORES: DETECCION DE CONECTORES FI EN IDU SIN PROTECCION DE MANGA TERMOCONTRAIBLE | | |
