## REPORTE FOTOGRÁFICO - Sistema de Obras Civiles / Seguridad Exterior

**Nombre de la Estacion:** HUAURA  
**Nombre de Localidad:** HUAURA  
**Fecha:** 26/03/2026 - 26/03/2026  
**Dirección:** AV. CORONEL PORTILLO N° 428 / Referencia antigua Panamericana  
**ID site:** CAC PRONATEL HUAURA  
**CRQ:** CRQ000000045179

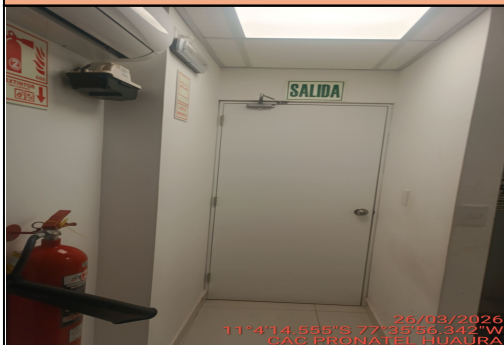
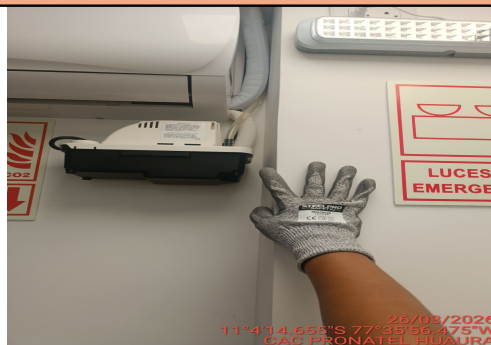
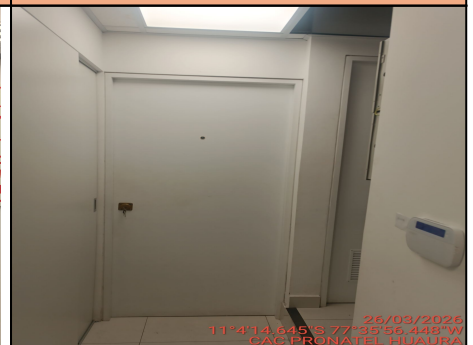
### REVISION DEL ESTADO DE COLUMNAS Y VIGAS

| CHECKLIST - OBRA CIVIL | | |
|---|---|---|
| Estructura | OK | Verificar el estado de la estructura en general |

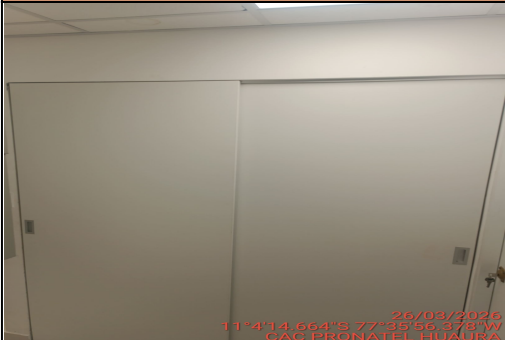
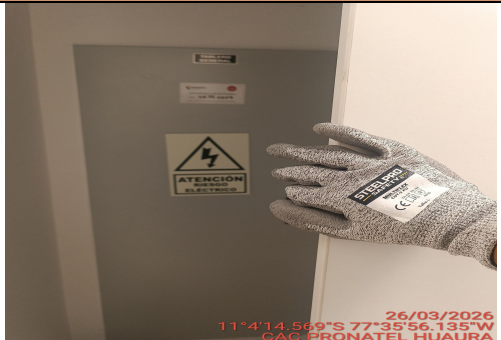
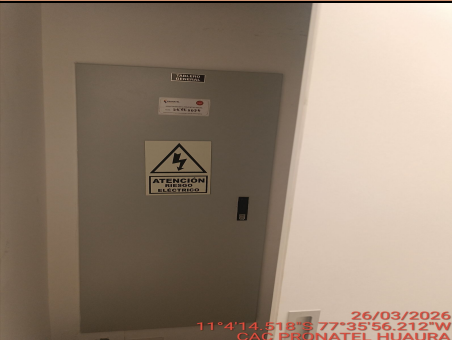
| CHECKLIST - OBRA CIVIL | | |
|---|---|---|
| Estado de Puertas y paredes | OK | Verificar el estado de puertas, paredes y cerraduras |
