## REPORTE FOTOGRÁFICO - Sistema de Climatización A/A

**Nombre de la Estacion:** ASIA\_DEL\_MAR  
**Nombre de Localidad:** ASIA  
**Fecha:** 26/03/2026 - 26/03/2026  
**Direccion:** CL JOSE OLAYA MZ N LOT 11  
**ID site:** LI0562  
**CRQ:** CRQ000000044699

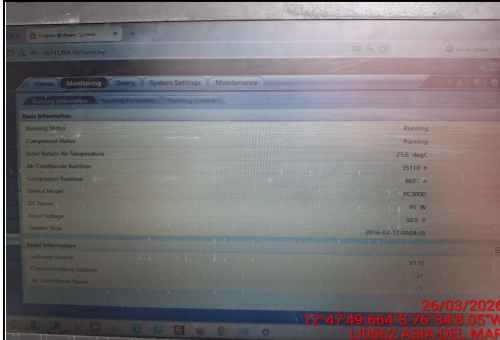
#### ANTES

### VERIFICACION DE PARAMETROS DE OPERACION: TEMPERATURA [°C]
