## REPORTE FOTOGRÁFICO - Sistema de Seguridad Física Interior

**Nombre de la Estacion:** ASIA\_DEL\_MAR  
**Nombre de Localidad:** ASIA  
**Fecha:** 26/03/2026 - 26/03/2026  
**Direccion:** CL JOSE OLAYA MZ N LOT 11  
**ID site:** LI0562  
**CRQ:** CRQ000000044699

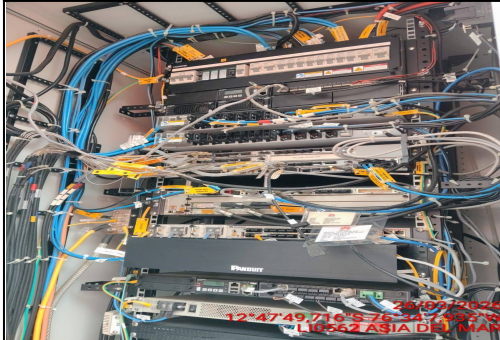
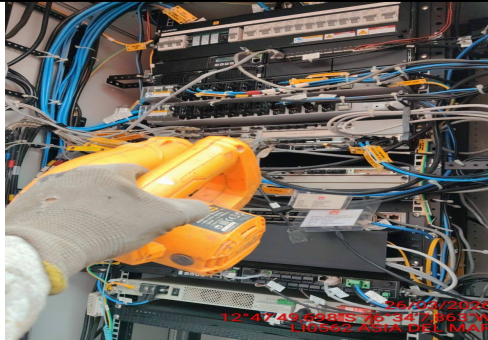
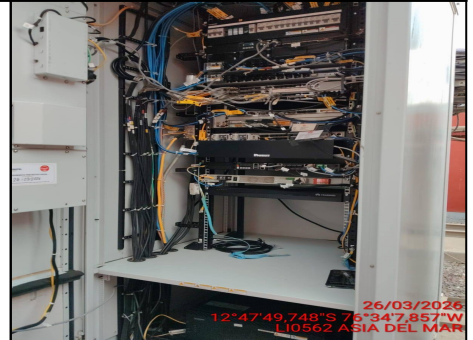
### LIMPIEZA GENERAL DE LOS EQUIPOS DEL SISTEMA

| CHECKLIST - SISTEMA DE SEGURIDAD | | |
|---|---|---|
| Sistema | OK | Limpieza de Componentes y/o equipos en general del Sistema |

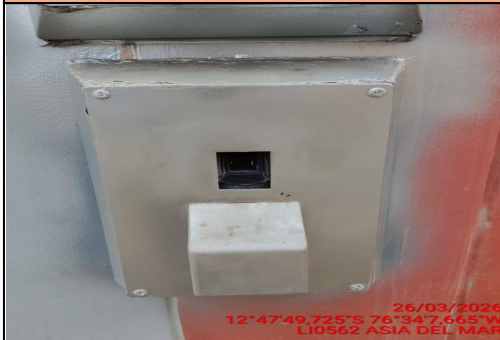
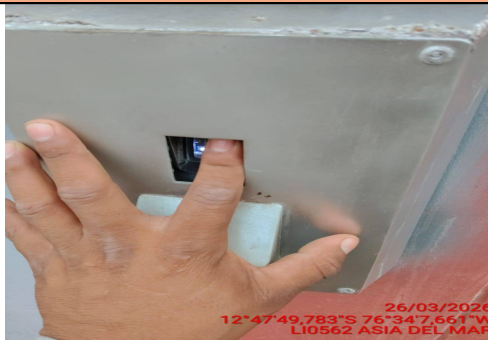
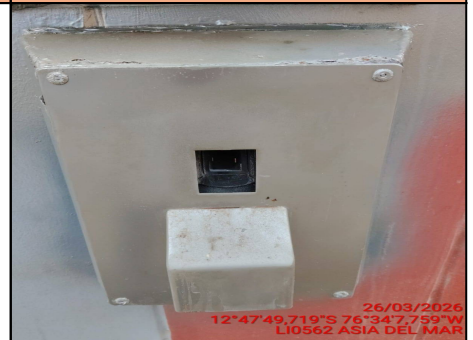
### REVISIÓN DEL BUEN FUNCIONAMIENTO DE LA LECTORA

| CHECKLIST - SISTEMA DE SEGURIDAD | | |
|---|---|---|
| Lector de Huella | OK | Verificar el buen funcionamiento de la lectora |

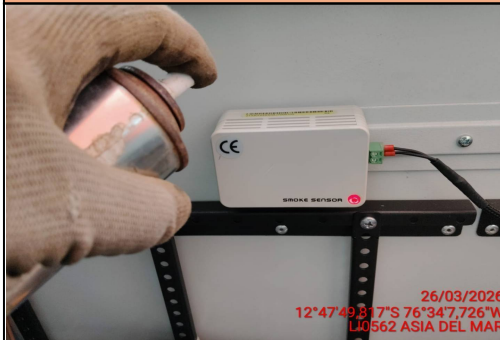
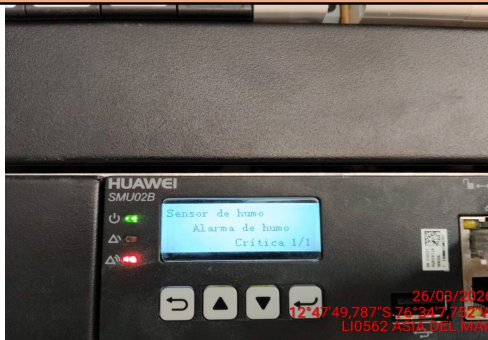
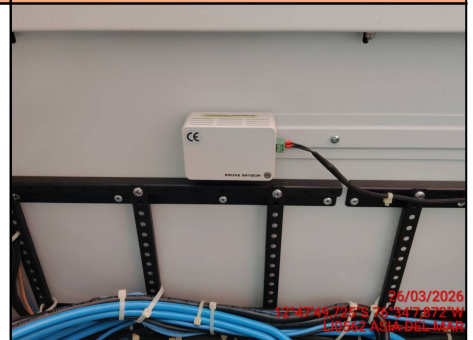
### REVISIÓN DEL FUNCIONAMIENTO DEL SENSOR DE HUMO

| CHECKLIST - SISTEMA DE SEGURIDAD | | |
|---|---|---|
| Sensor de Humo | OK | Revisión estado del sensor de Humo |
| Sensor de Humo | OK | Verificar activación de la sirena y alarma generada en NOC |

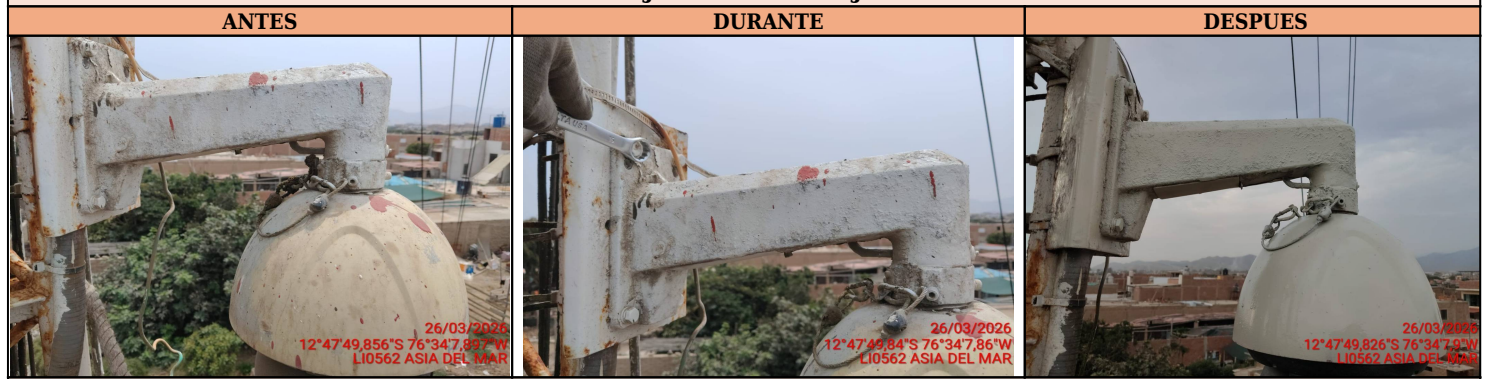
### REVISIÓN DE SUJECCIÓN Y ANCLAJES DE CÁMARA

| CHECKLIST - SISTEMA DE SEGURIDAD | | |
|---|---|---|
| Cámara | OK | Revisión de sujeción y anclajes de la Cámara |

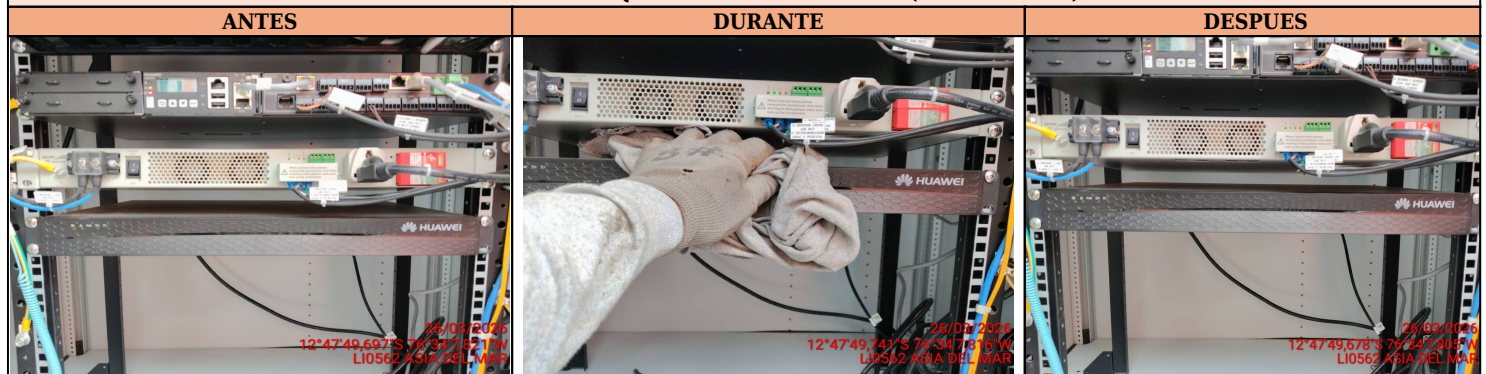
### REVISIÓN DEL EQUIPO DE GRABACIÓN (VCN510 - 8P)

| CHECKLIST - SISTEMA DE SEGURIDAD | | |
|---|---|---|
| Grabador de Video | OK | Verificar grabación local desde el NOC |
