# REPORTE FOTOGRÁFICO - Sistema de Obras Civiles / Seguridad Exterior

Nombre de la Estacion: ASIA\_DEL\_MAR  
Nombre de Localidad: ASIA  
Fecha: 26/03/2026 - 26/03/2026  
Direccion: CL JOSE OLAYA MZ N LOT 11  
ID site: LI0562  
CRQ: CRQ000000044699

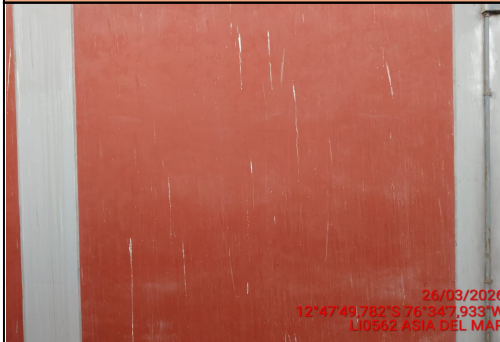
### ANTES

## REVISION DEL ESTADO DE COLUMNAS Y VIGAS

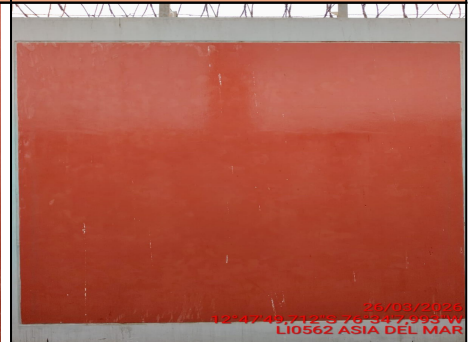
### DESPUES

| CHECKLIST - OBRA CIVIL | | |
|---|---|---|
| Estructura | OK | Verificar el estado de la estructura en general |

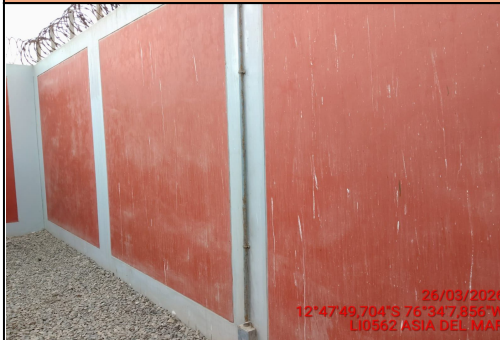
### ANTES

## REVISION DEL ESTADO DEL CERCO PERIMETRICO

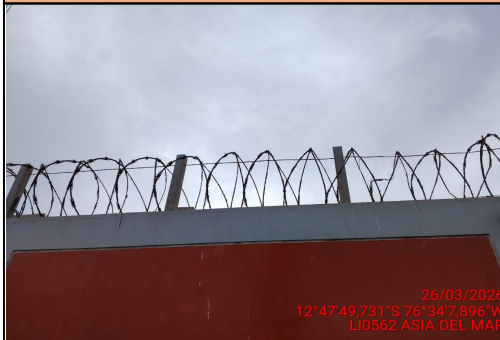
### ANTES

## REVISION DEL ESTADO DE LA CONCERTINA

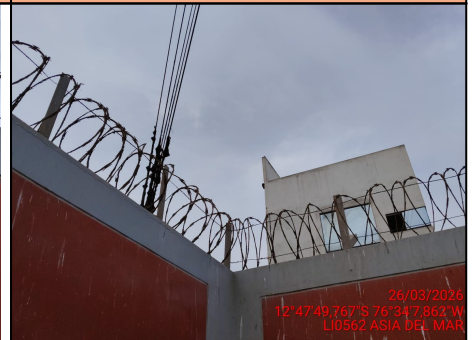
### DESPUES

| CHECKLIST - OBRA CIVIL | | |
|---|---|---|
| Concertina | OK | Verificar el estado de la concertina |
