## REPORTE FOTOGRÁFICO - SUPERVISION

**Nombre de la Estacion:** ASIA\_DEL\_MAR  
**Nombre de Localidad:** ASIA  
**Fecha:** 26/03/2026 - 26/03/2026  
**Direccion:** CL JOSE OLAYA MZ N LOT 11  
**ID site:** LI0562  
**CRQ:** CRQ000000044699

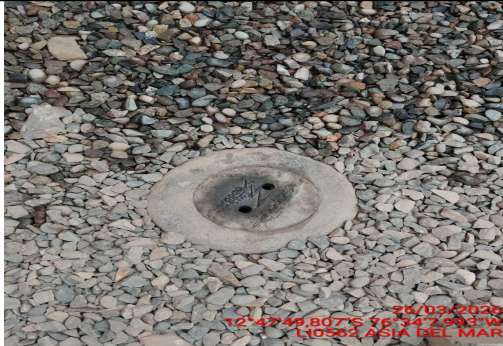
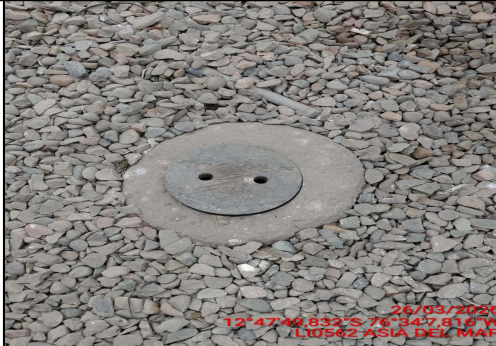
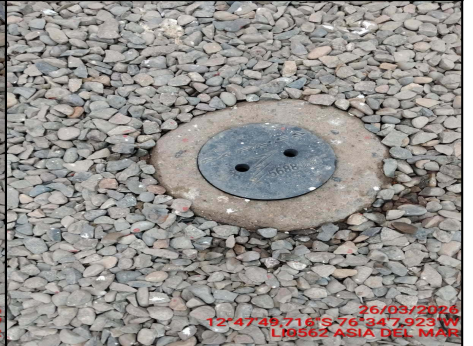
### TAPAS STAP: PINTADO DE TAPAS SEGUN PLANO SPAT

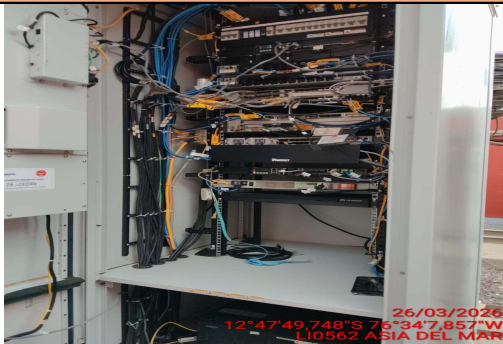
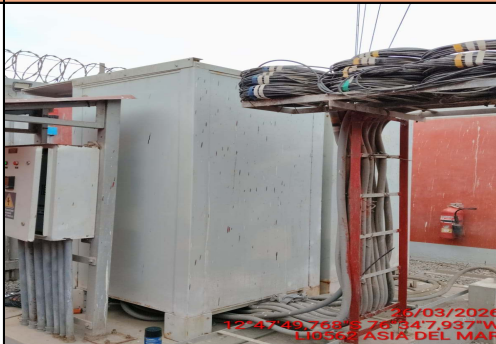
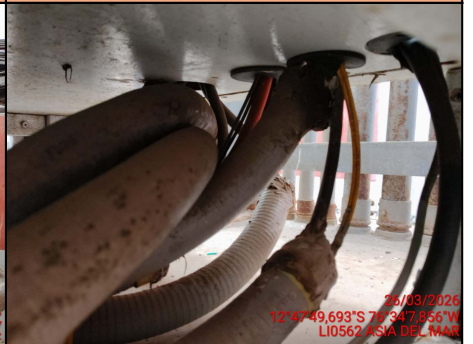
### LIMPIEZA GABINETE: LIMPIEZA DENTRO, PARTE POSTERIOR, PARTE BAJA Y ENTRE LOS GABINETES

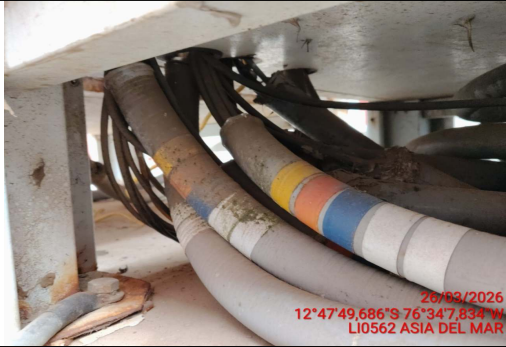
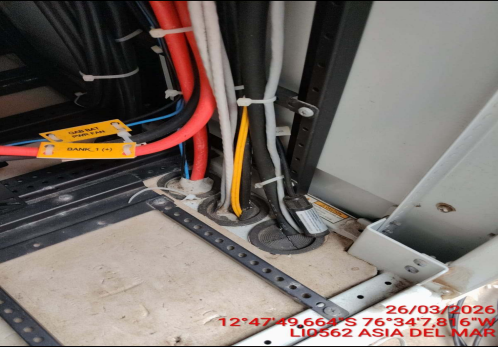
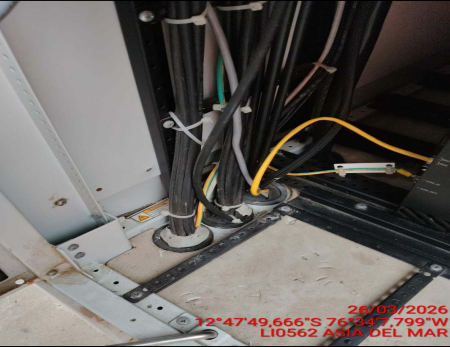
| SELLADO: SELLADO DE EQUIPOS Y DUCTOS POR DONDE INGRESAN LOS CABLES AL GABINETE (CON SIKAFLEX) | | |

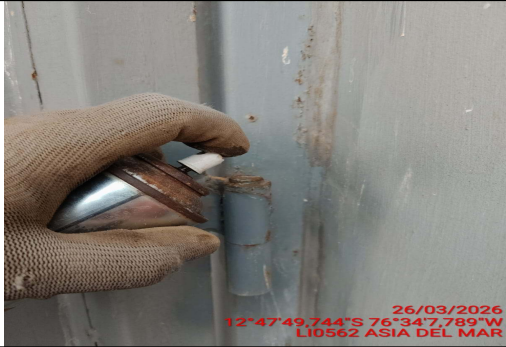
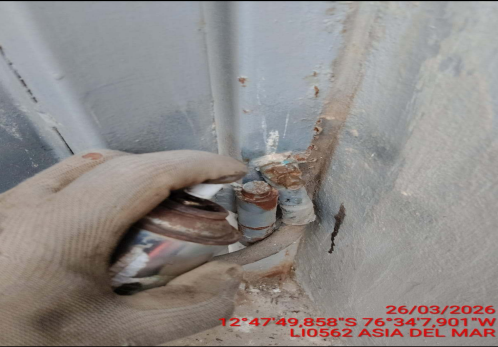
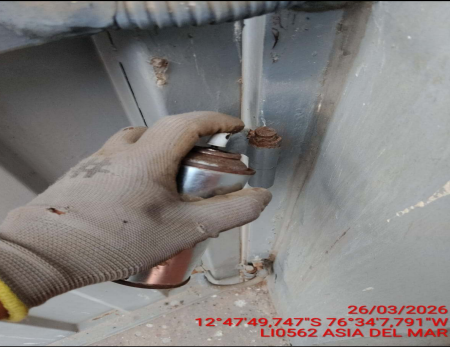
| SELLADO: SELLADO DE EQUIPOS Y DUCTOS POR DONDE INGRESAN LOS CABLES AL GABINETE (CON SIKAFLEX) | | |
|---|---|---|
| ACEITADO: ACEITADO DE PUERTAS Y CANDADOS | | |

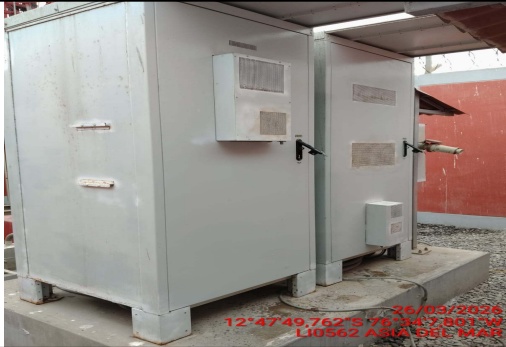
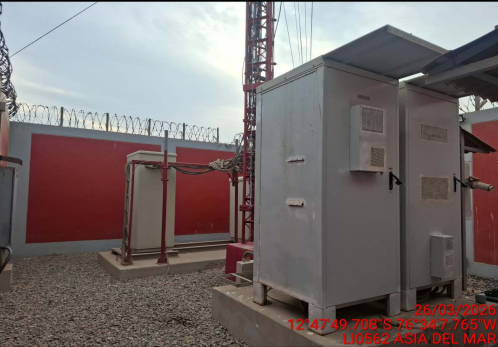
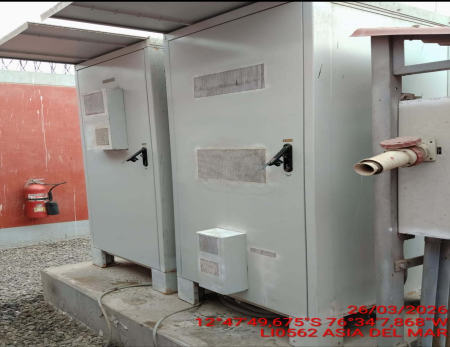
| SELLADO: SELLADO DE EQUIPOS Y DUCTOS POR DONDE INGRESAN LOS CABLES AL GABINETE (CON SIKAFLEX) | | |
|---|---|---|
| LIMPIEZA INTERIOR: LIMPIEZA INTERIOR DEL SITE / DESMALEZADO | | |

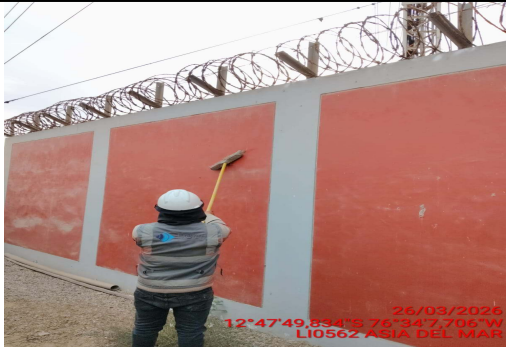
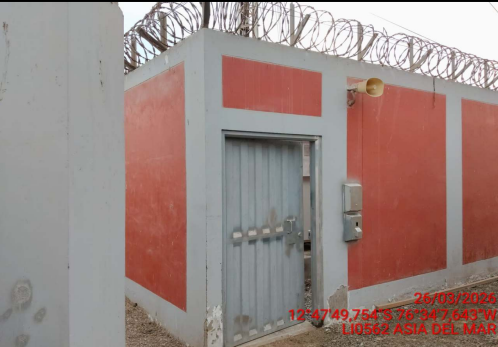
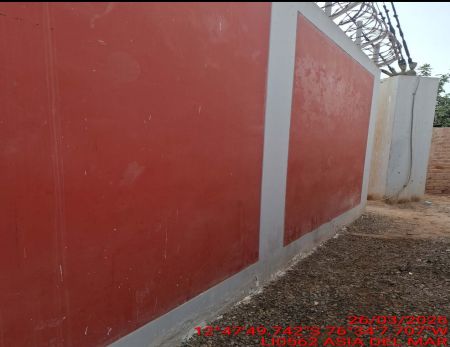
| SELLADO: SELLADO DE EQUIPOS Y DUCTOS POR DONDE INGRESAN LOS CABLES AL GABINETE (CON SIKAFLEX) | | |
|---|---|---|
| LIMPIEZA EXTERIOR: LIMPIEZA EXTERIOR DEL SITE / DESMALEZADO | | |

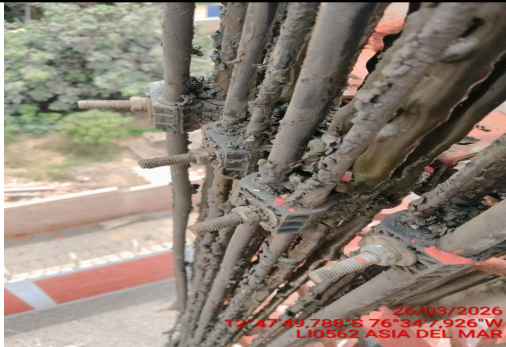
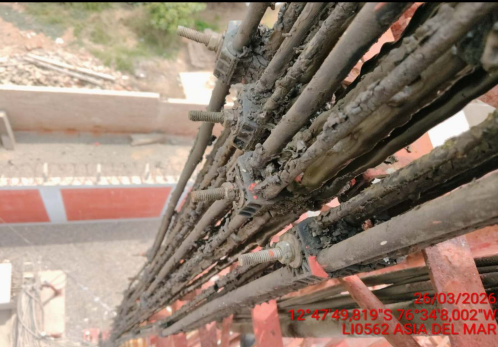
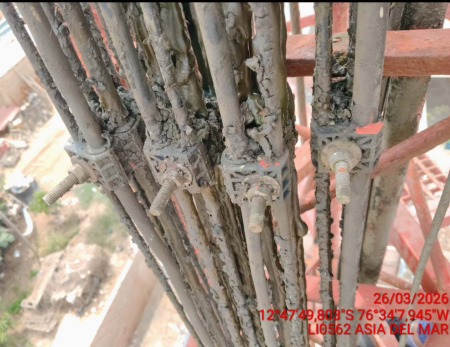
| SELLADO: SELLADO DE EQUIPOS Y DUCTOS POR DONDE INGRESAN LOS CABLES AL GABINETE (CON SIKAFLEX) | | |
|---|---|---|
| CLAMPS: REVISION DE CLAMPS EN CABLES IF, FO Y ENERGIZADO DE RRU's | | |

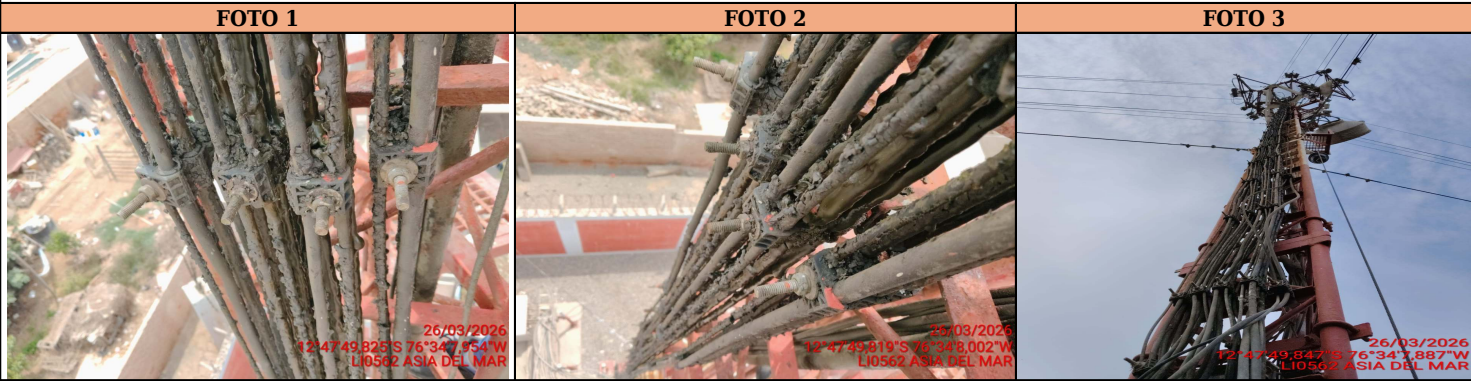
GROUNDING KIT: REVISION DE ATERRAMIENTO DE CABLES IF, FO Y ENERGIZADO DE RRU's

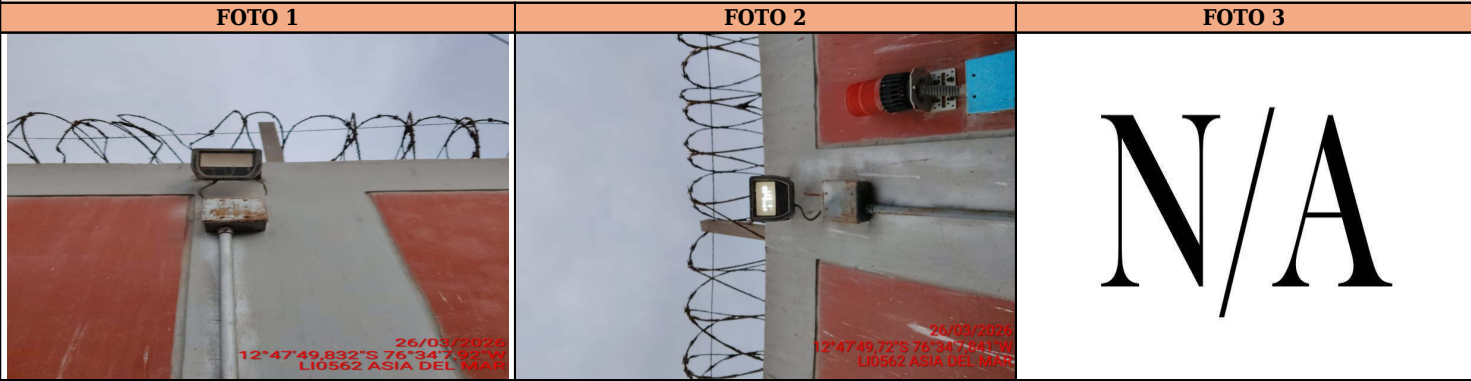
REVISION DEL ESTADO DE LUMINARIA DE EMERGENCIA (LUMINARIA ENCENDIDA Y APAGADA)

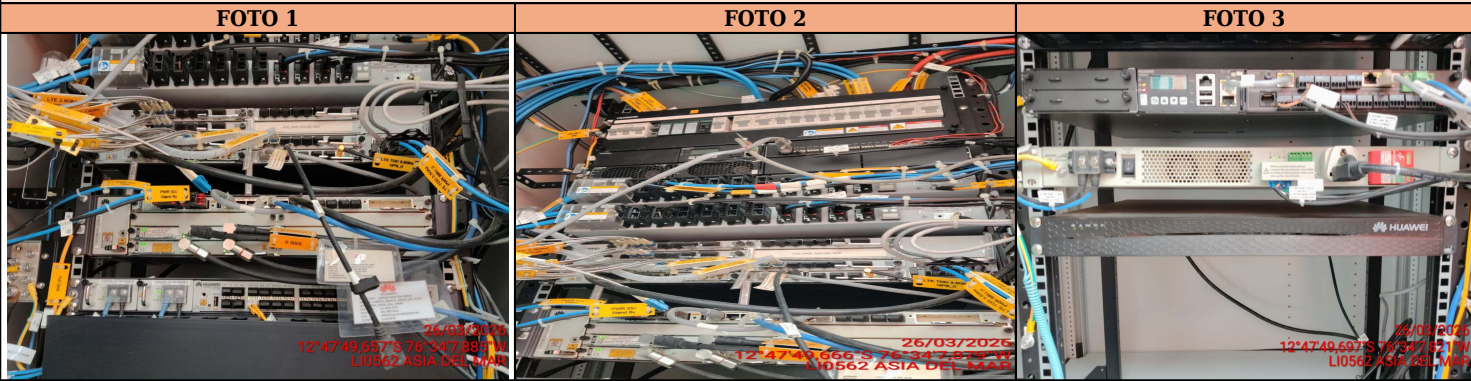
ETIQUETADO DE DATOS, POWER, TIERRA DE IDU Y TIERRA DE BBU CORRECTAMENTE ETIQUETADOS

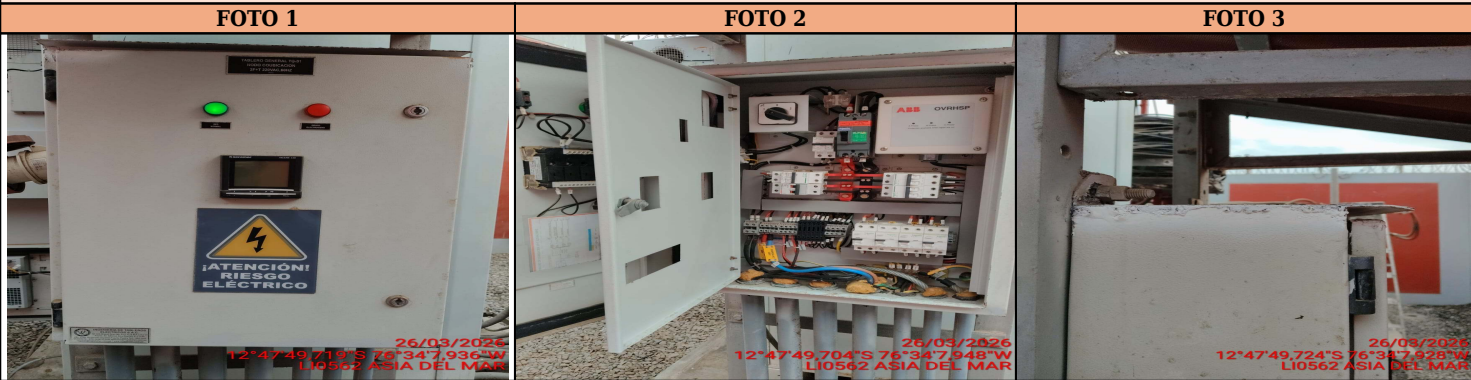
TABLERO PRONATEL: REVISION DEL ESTADO FISICO DE TABLERO (CORROSION / OXIDO)

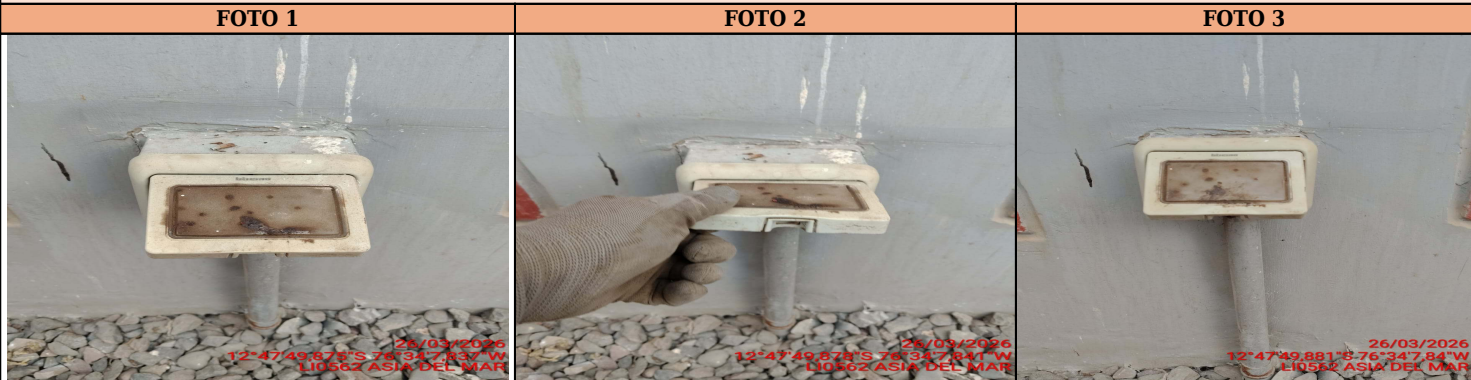
TOMACORRIENTES: REVISION DEL ESTADO FISICO DE TOMACORRIENTES

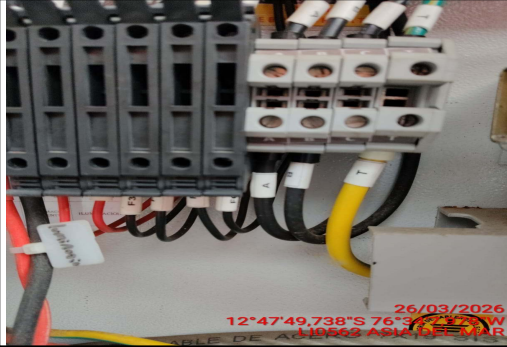
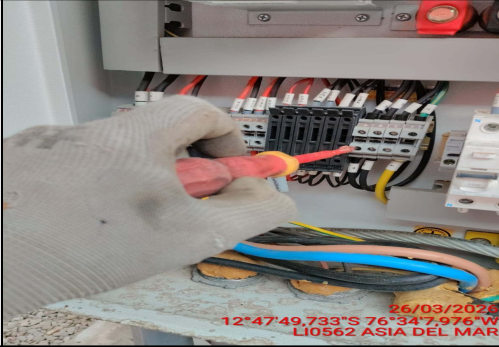
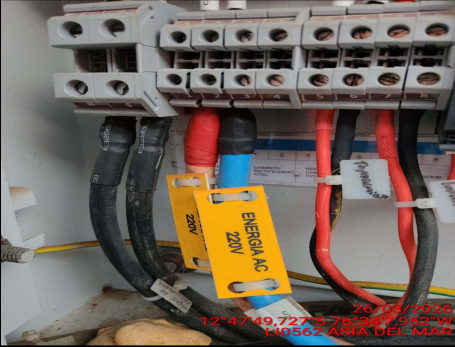
**BORNERAS: DETECCION DE TERMINALES DE CABLES EN TABLERO GENERAL SIN BORNERA**

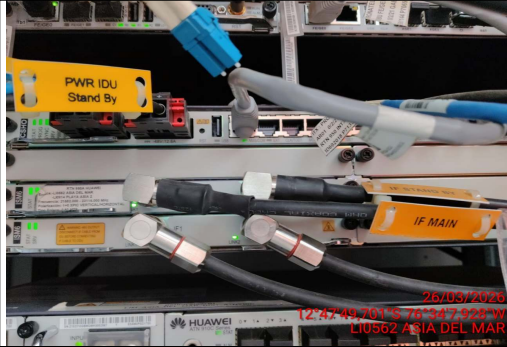
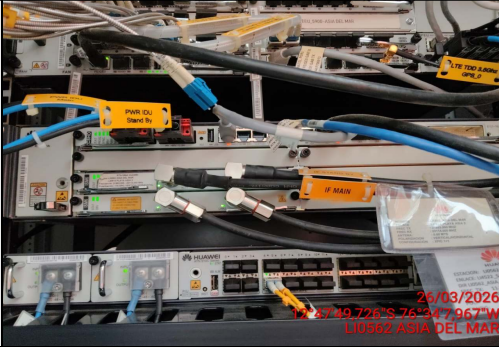
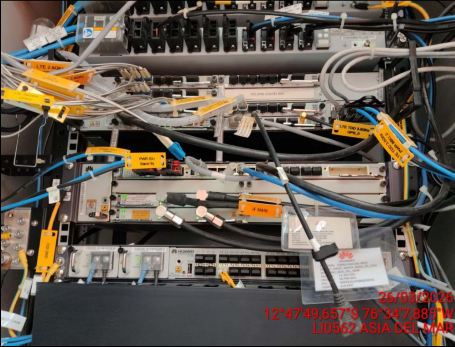
**CONECTORES: DETECCION DE CONECTORES FI EN IDU SIN PROTECCION DE MANGA TERMOCONTRAIBLE**
