## REPORTE FOTOGRÁFICO - TORRES

**Nombre de la Estacion:** PLAYA\_ASIA\_2  
**Nombre de Localidad:** ASIA  
**Fecha:** 26/03/2026 - 26/03/2026  
**Dirección:** CA CA PANAMERICANA SUR KM 975 PARCELACION LA QUERENCIA SUBL A1  
**ID site:** LI0914  
**CRQ:** CRQ000000041185

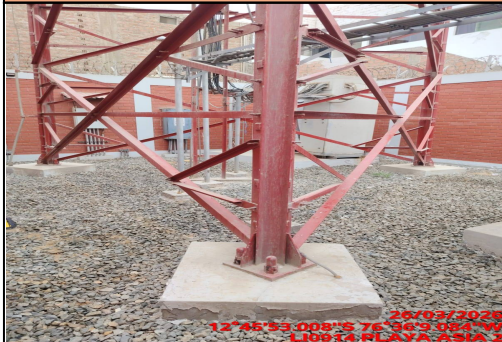
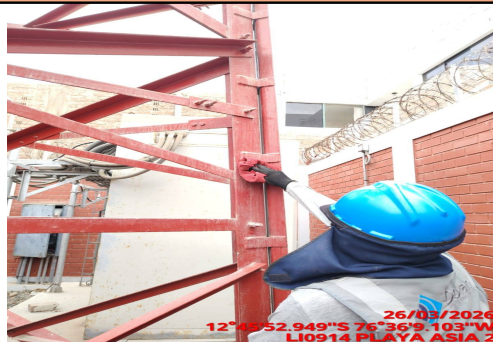
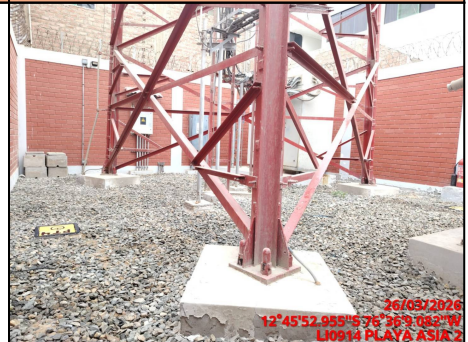
### PINTURA Y GALVANIZADO: VERIFICAR EL ESTADO DE LA PINTURA Y GALVANIZADO

| CHECKLIST - TORRES | | |
|---|---|---|
| Pintura | OK | Verificar visualmente el estado de pintado y realizar el resane de existir puntos con presencia de corrosión |

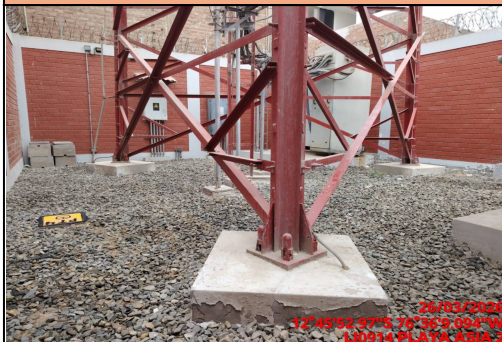
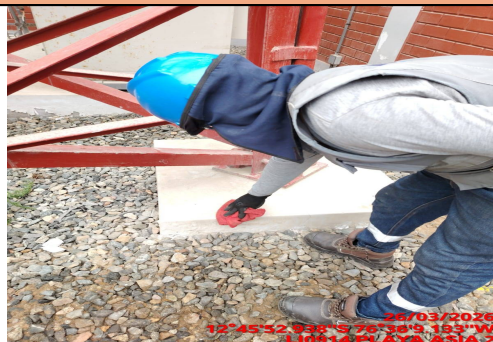
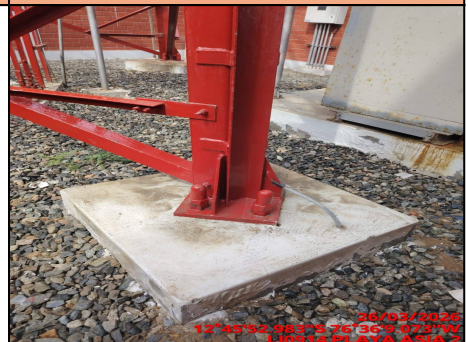
### BASES DEL CONCRETO: REVISION DEL ESTADO DE LAS BASES DEL CONCRETO

| CHECKLIST - TORRES | | |
|---|---|---|
| Bases | OK | Verificar las bases de la torre |

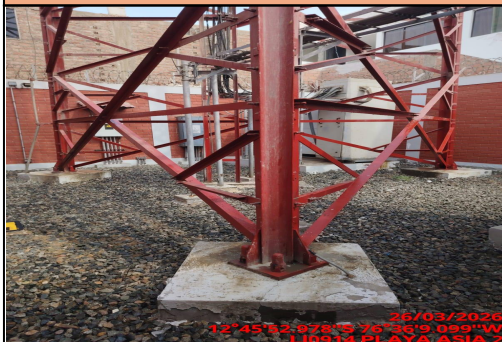
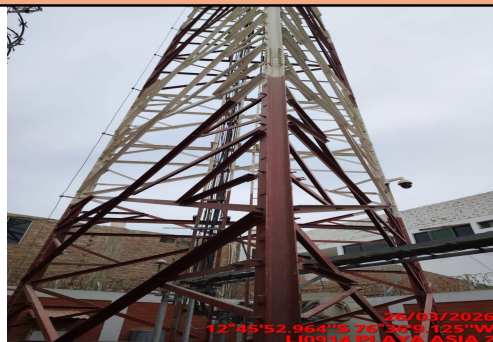
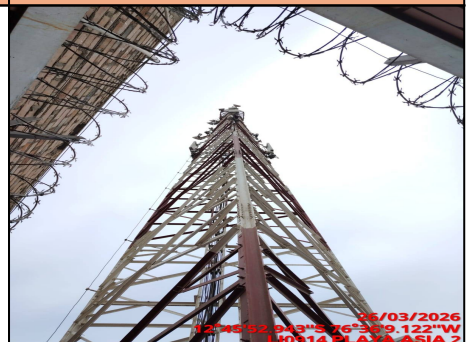
### PERFILES Y CUERPOS: REVISION DE LOS PERFILES, CUERPOS

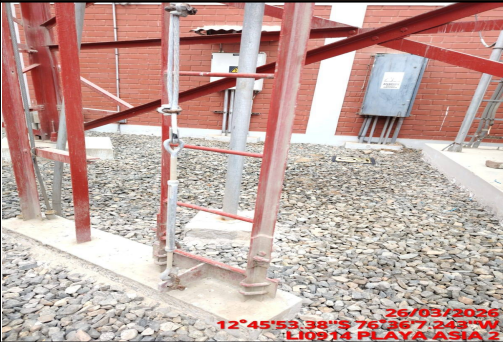
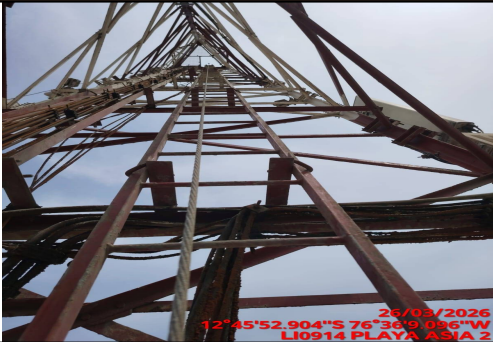
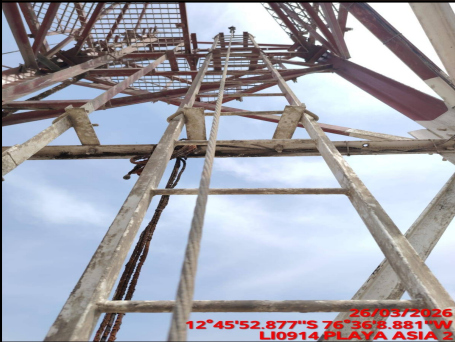
ESCALERILLA: REVISION DEL ESTADO DE LAS ESCALERILLAS

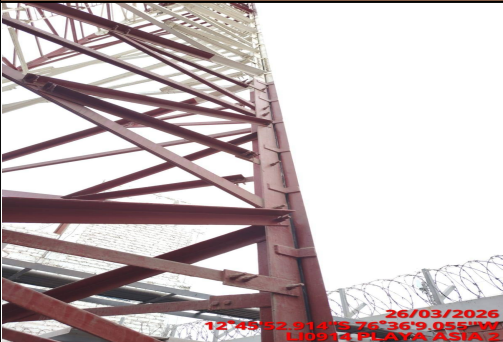
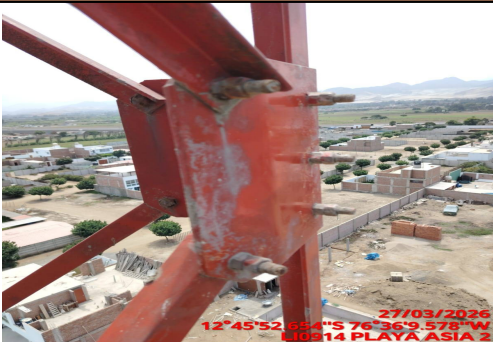
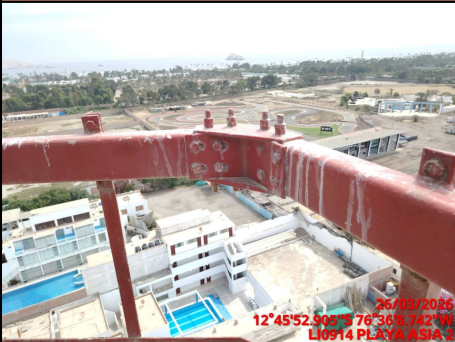
PERNOS Y TUERCAS: REVISION DEL ESTADO DE LOS PERNOS Y LAS TUERCAS

| CHECKLIST - TORRES | | |
|---|---|---|
| Pernos | OK | Realizar inspección visual y ajuste de pernos |

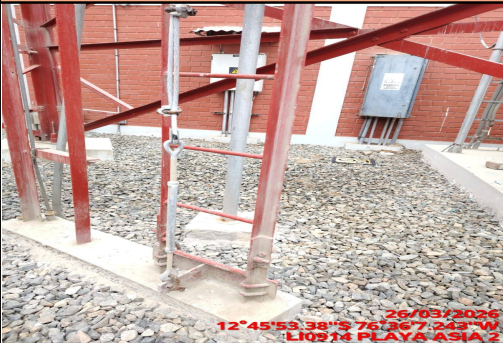
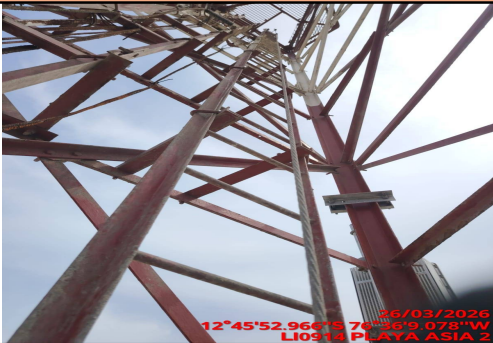
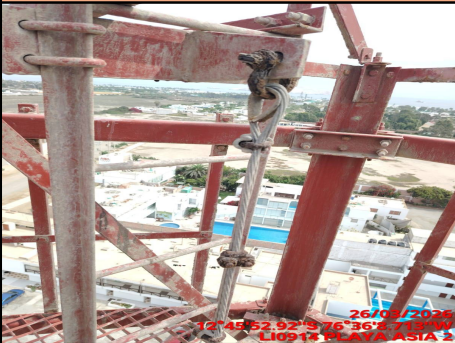
LINEA DE VIDA: REVISION DEL ESTADO DE LA LINEA DE VIDA

| CHECKLIST - TORRES | | |
|---|---|---|
| Línea de vida | OK | Verificar y ajustar la línea de vida |
