## REPORTE FOTOGRÁFICO - SUPERVISION

**Nombre de la Estacion:** COCHAMARCA  
**Nombre de Localidad:** COCHAMARCA  
**Fecha:** 27/03/2026 - 27/03/2026  
**Dirección:** SECTOR JIRCACANCHA COCHAMARCA OYON LIMA  
**ID site:** LI1559  
**CRQ:** CRQ000000045770

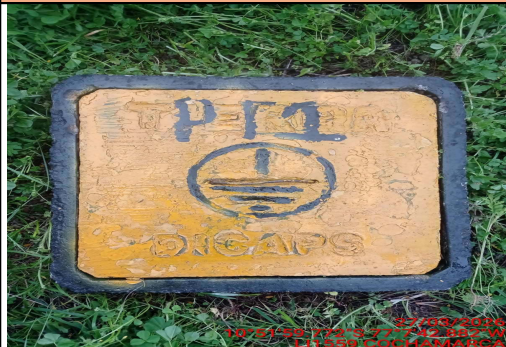
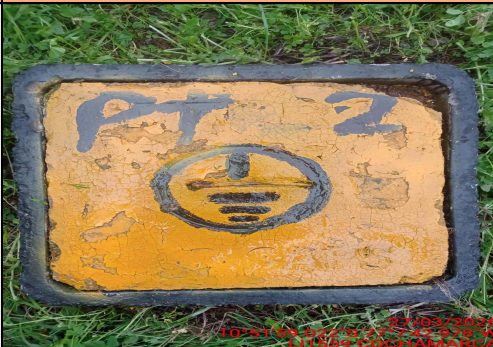
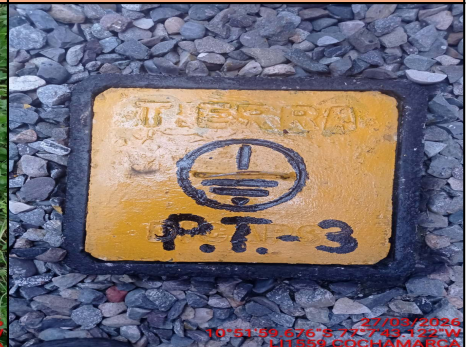
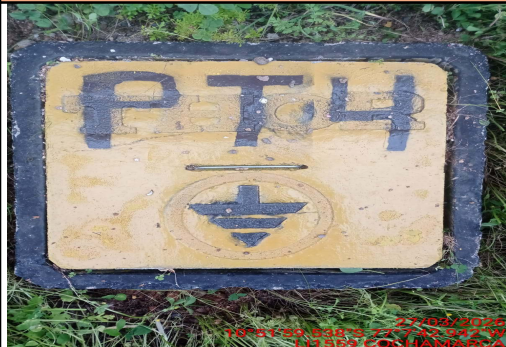
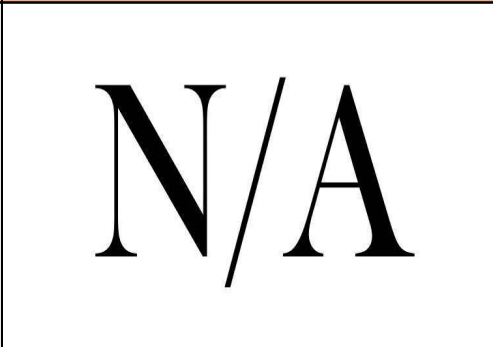
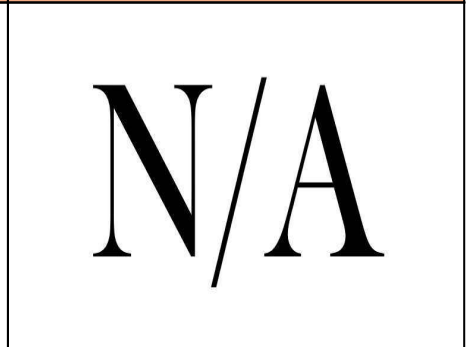
### TAPAS STAP: PINTADO DE TAPAS SEGUN PLANO SPAT

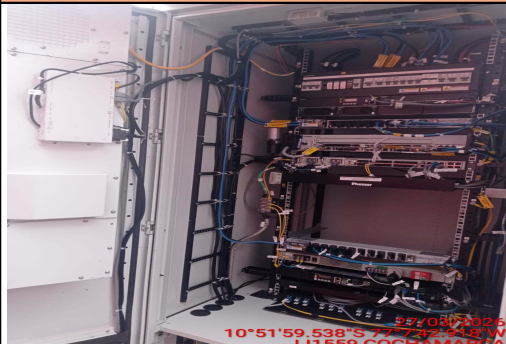
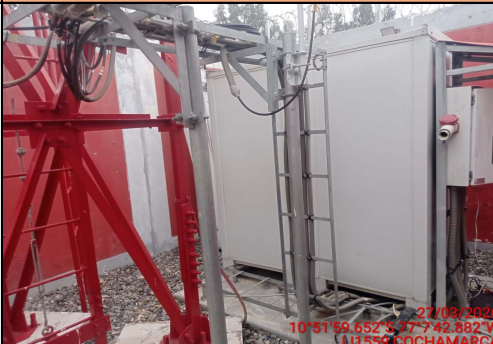
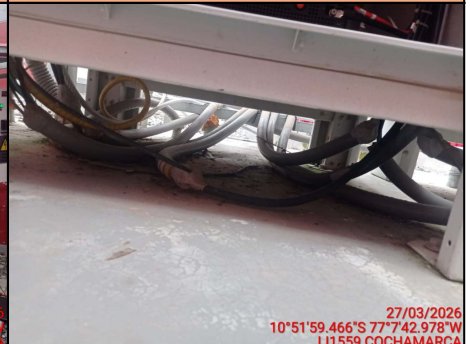
### LIMPIEZA GABINETE: LIMPIEZA DENTRO, PARTE POSTERIOR, PARTE BAJA Y ENTRE LOS GABINETES

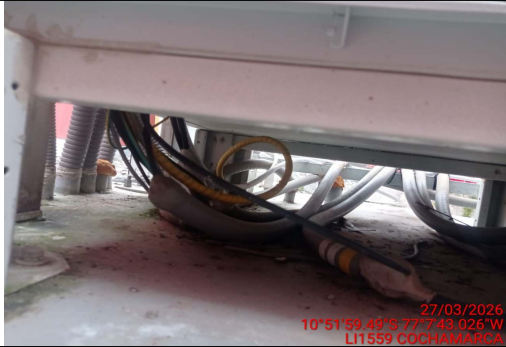
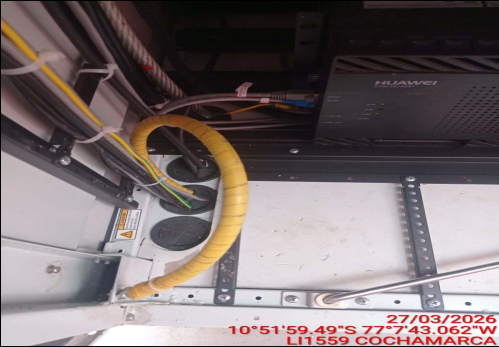
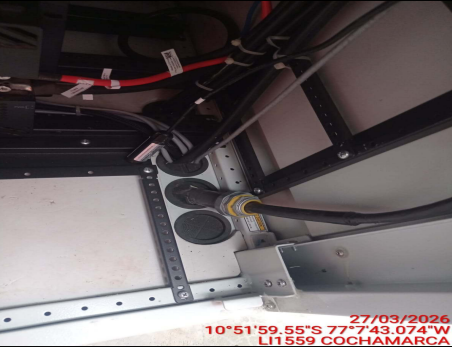
| SELLADO: SELLADO DE EQUIPOS Y DUCTOS POR DONDE INGRESAN LOS CABLES AL GABINETE (CON SIKAFLEX) | | |

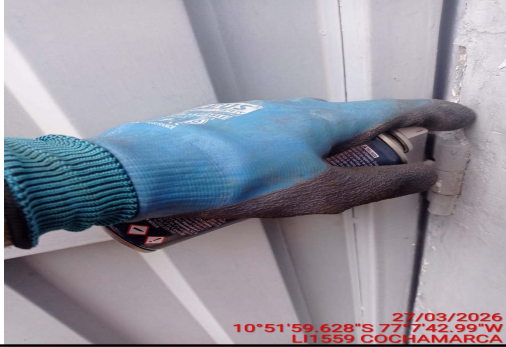
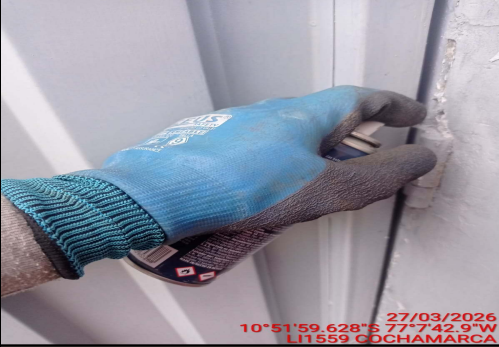
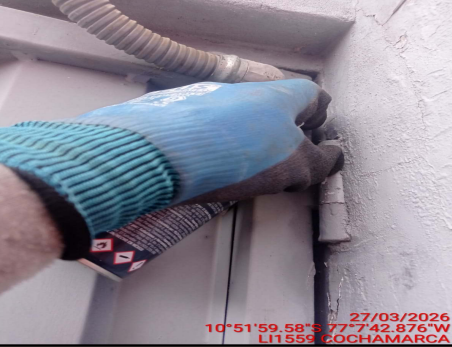
| SELLADO: SELLADO DE EQUIPOS Y DUCTOS POR DONDE INGRESAN LOS CABLES AL GABINETE (CON SIKAFLEX) | | |
|---|---|---|
| ACEITADO: ACEITADO DE PUERTAS Y CANDADOS | | |

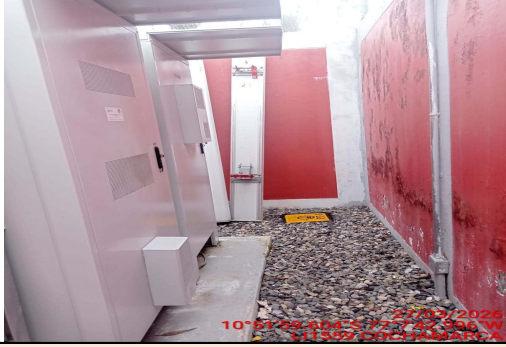
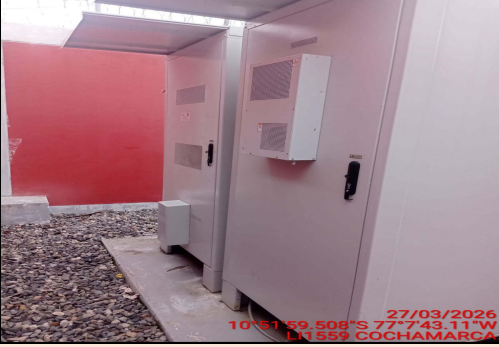
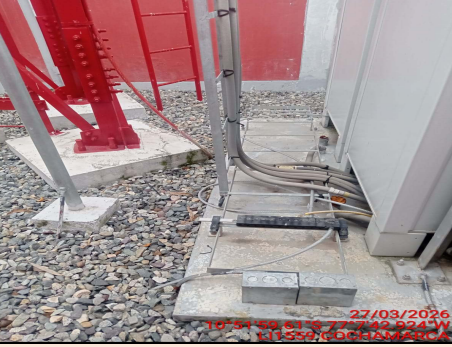
| SELLADO: SELLADO DE EQUIPOS Y DUCTOS POR DONDE INGRESAN LOS CABLES AL GABINETE (CON SIKAFLEX) | | |
|---|---|---|
| LIMPIEZA INTERIOR: LIMPIEZA INTERIOR DEL SITE / DESMALEZADO | | |

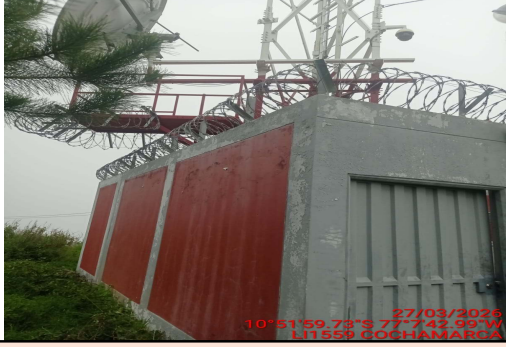
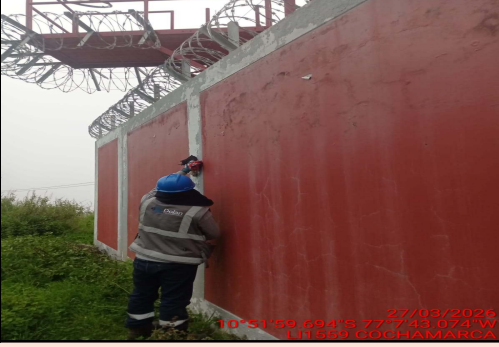
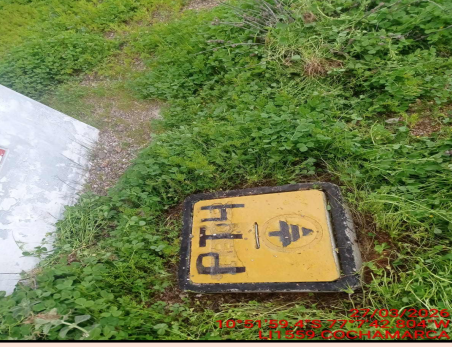
| SELLADO: SELLADO DE EQUIPOS Y DUCTOS POR DONDE INGRESAN LOS CABLES AL GABINETE (CON SIKAFLEX) | | |
|---|---|---|
| LIMPIEZA EXTERIOR: LIMPIEZA EXTERIOR DEL SITE / DESMALEZADO | | |

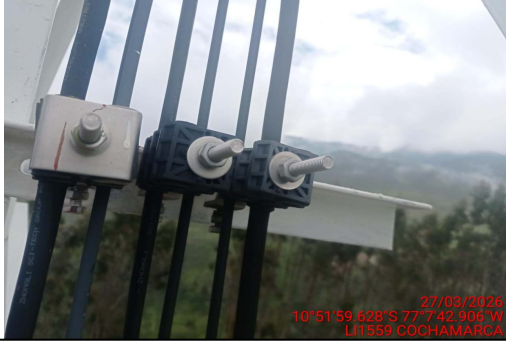
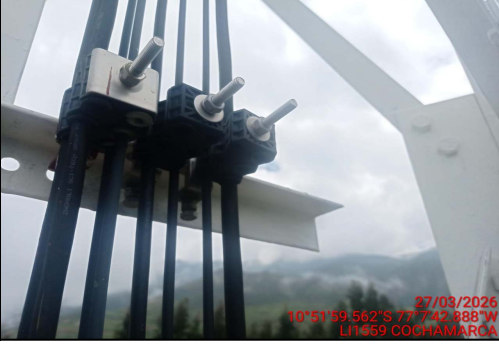
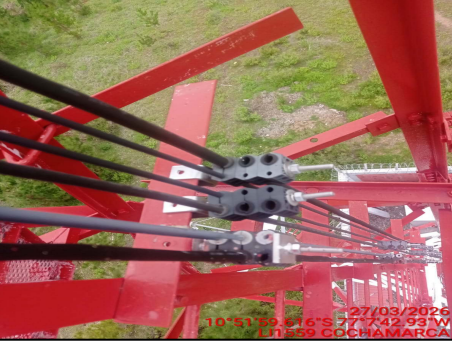
| SELLADO: SELLADO DE EQUIPOS Y DUCTOS POR DONDE INGRESAN LOS CABLES AL GABINETE (CON SIKAFLEX) | | |
|---|---|---|
| CLAMPS: REVISION DE CLAMPS EN CABLES IF, FO Y ENERGIZADO DE RRU's | | |

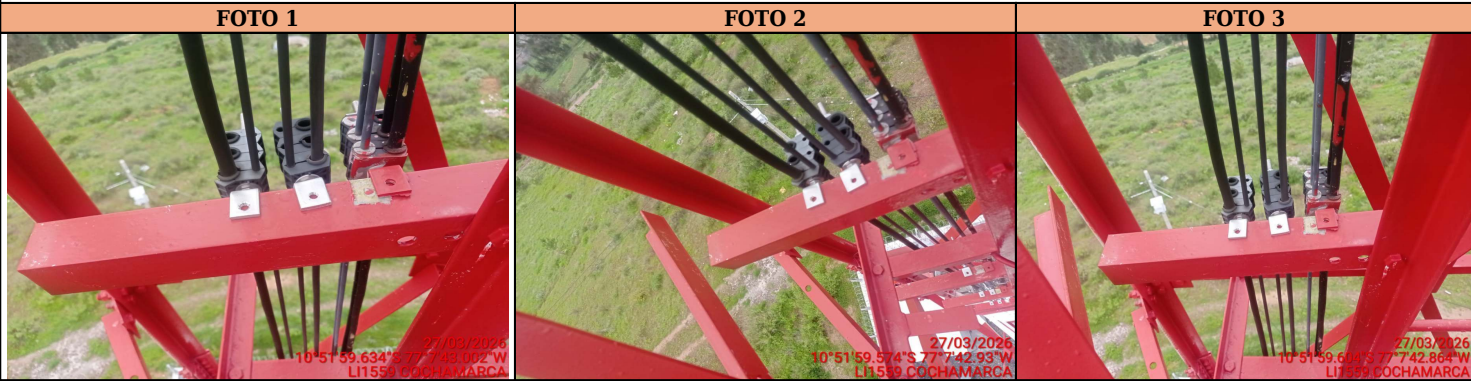
GROUNDING KIT: REVISION DE ATERRAMIENTO DE CABLES IF, FO Y ENERGIZADO DE RRUs

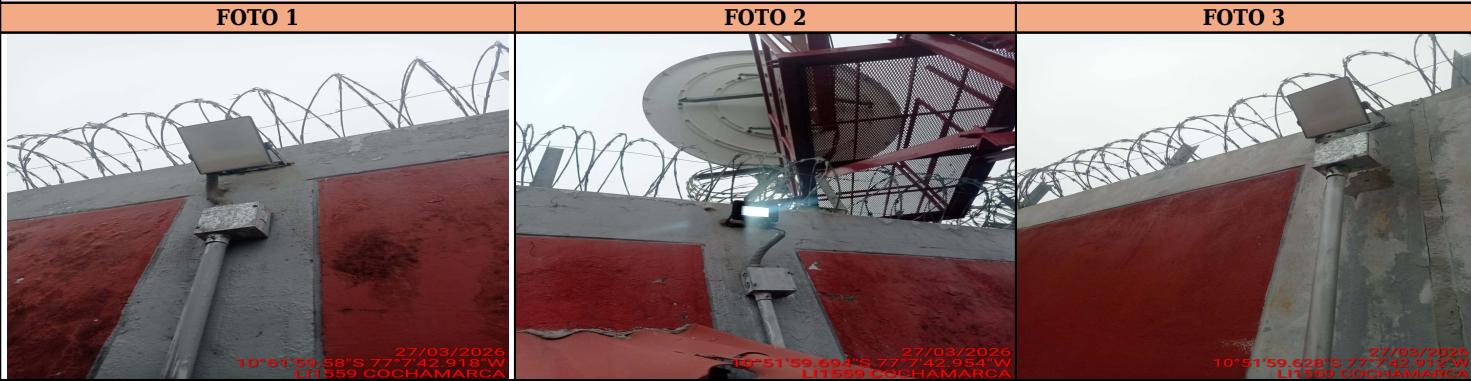
REVISION DEL ESTADO DE LUMINARIA DE EMERGENCIA (LUMINARIA ENCENDIDA Y APAGADA)

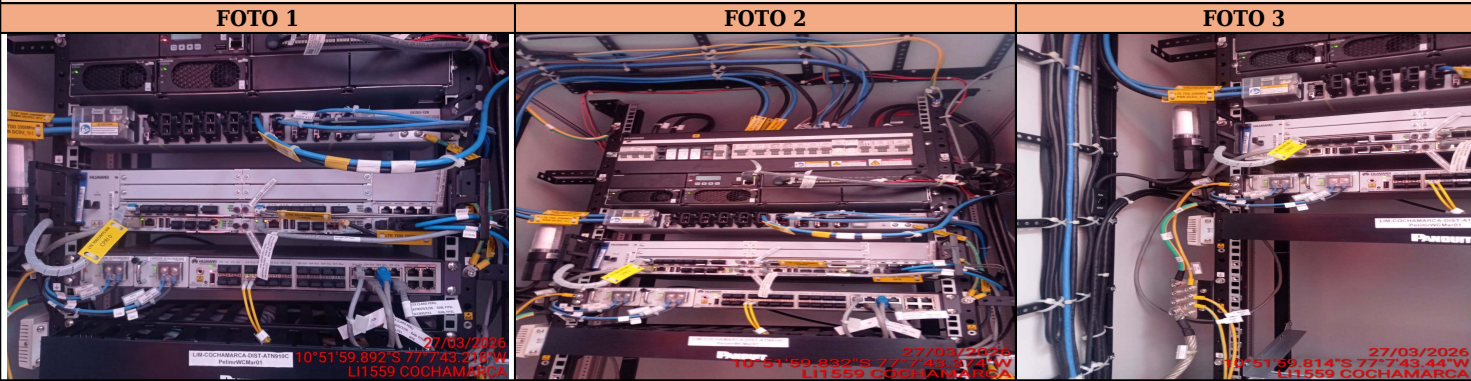
ETIQUETADO DE DATOS, POWER, TIERRA DE IDU Y TIERRA DE BBU CORRECTAMENTE ETIQUETADOS

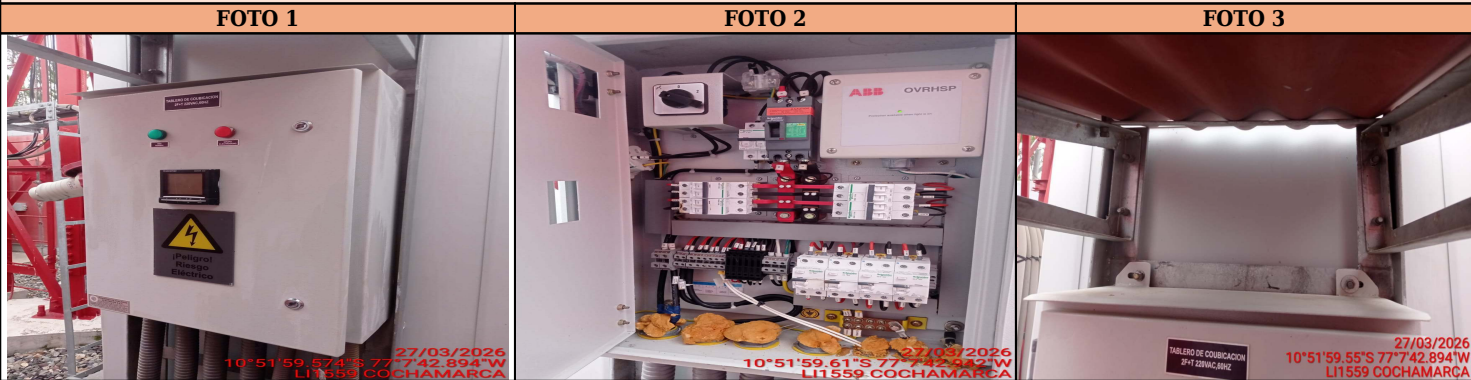
TABLERO PRONATEL: REVISION DEL ESTADO FISICO DE TABLERO (CORROSION / OXIDO)

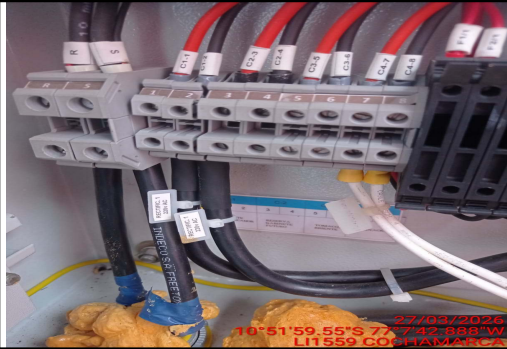
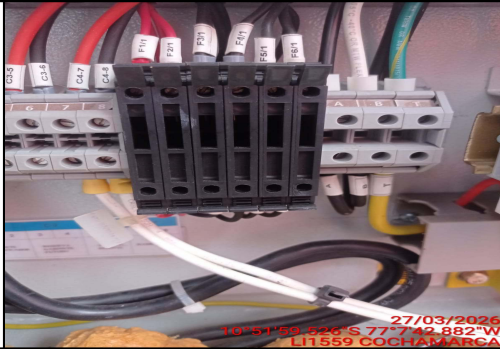
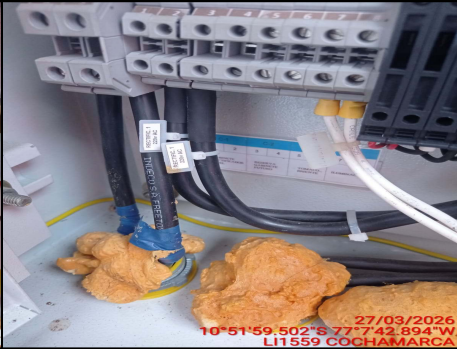
**BORNERAS: DETECCION DE TERMINALES DE CABLES EN TABLERO GENERAL SIN BORNERA**
