## REPORTE FOTOGRÁFICO - SUPERVISION

**Nombre de la Estacion:** VISCAS  
**Nombre de Localidad:** PACARAOS  
**Fecha:** 27/03/2026 - 27/03/2026  
**Dirección:** CENTRO POBLADO VISCAS  
**ID site:** LI5145  
**CRQ:** CRQ000000041128

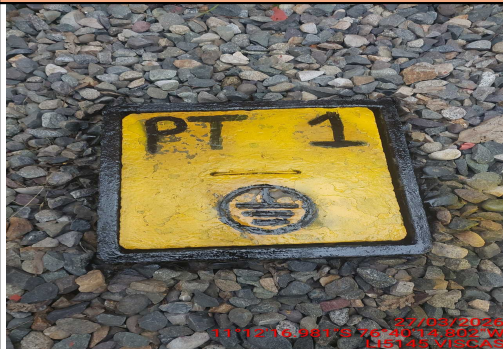
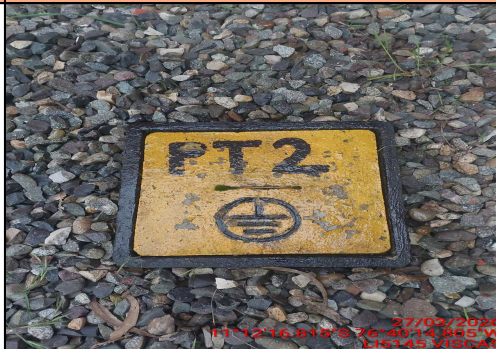
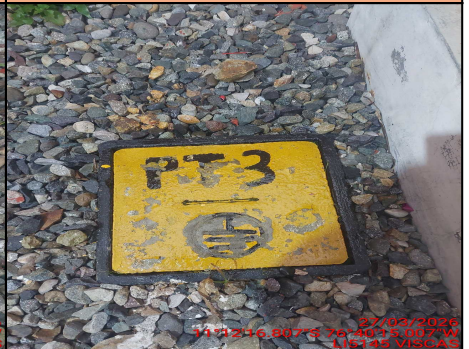
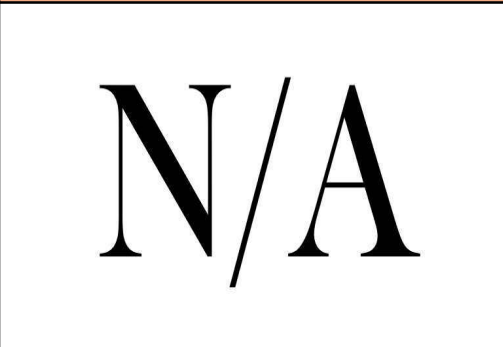
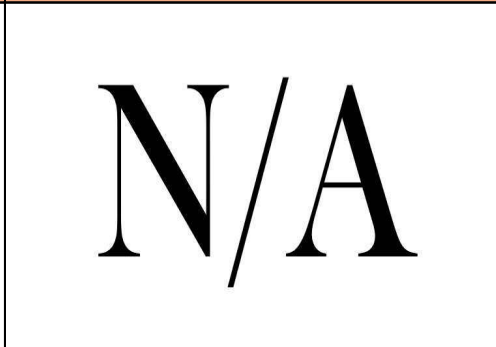
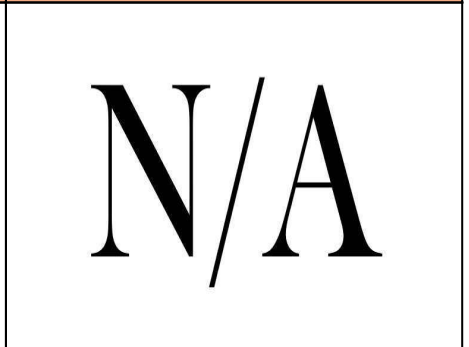
### TAPAS STAP: PINTADO DE TAPAS SEGUN PLANO SPAT

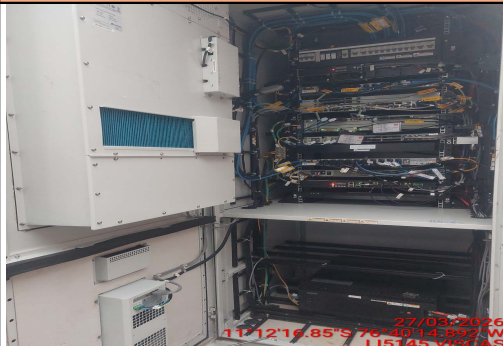
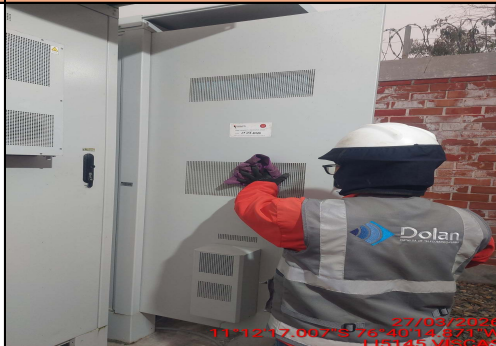
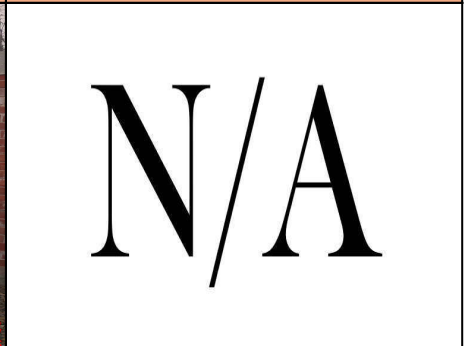
### LIMPIEZA GABINETE: LIMPIEZA DENTRO, PARTE POSTERIOR, PARTE BAJA Y ENTRE LOS GABINETES

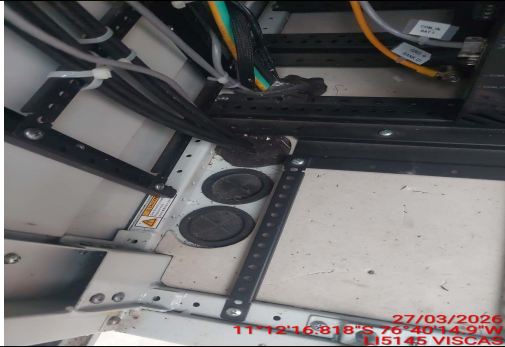
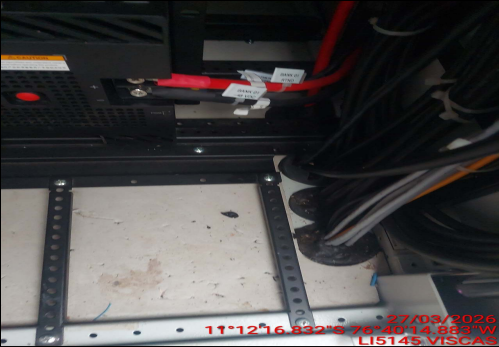
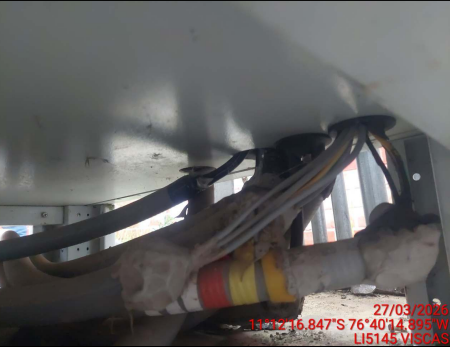
| SELLADO: SELLADO DE EQUIPOS Y DUCTOS POR DONDE INGRESAN LOS CABLES AL GABINETE (CON SIKAFLEX) | | |

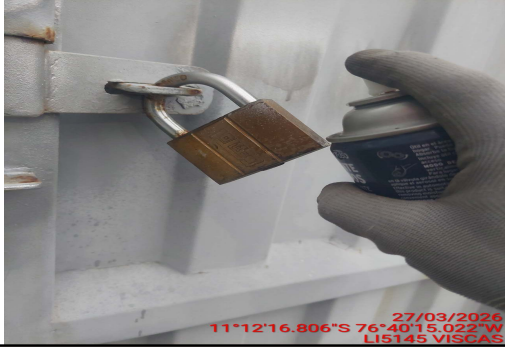
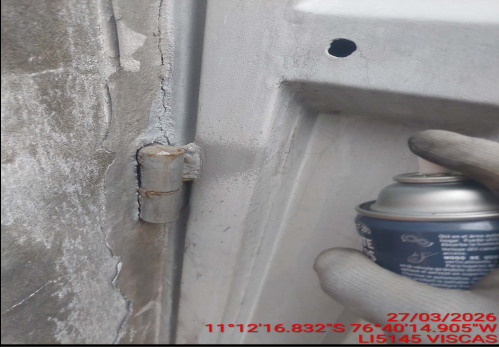
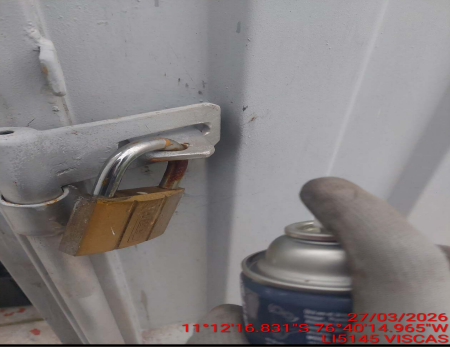
| SELLADO: SELLADO DE EQUIPOS Y DUCTOS POR DONDE INGRESAN LOS CABLES AL GABINETE (CON SIKAFLEX) | | |
|---|---|---|
| ACEITADO: ACEITADO DE PUERTAS Y CANDADOS | | |

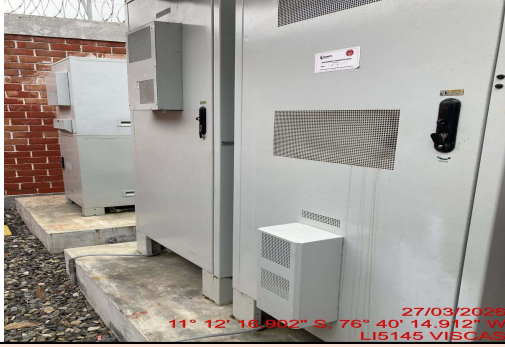
| SELLADO: SELLADO DE EQUIPOS Y DUCTOS POR DONDE INGRESAN LOS CABLES AL GABINETE (CON SIKAFLEX) | | |
|---|---|---|
| LIMPIEZA INTERIOR: LIMPIEZA INTERIOR DEL SITE / DESMALEZADO | | |

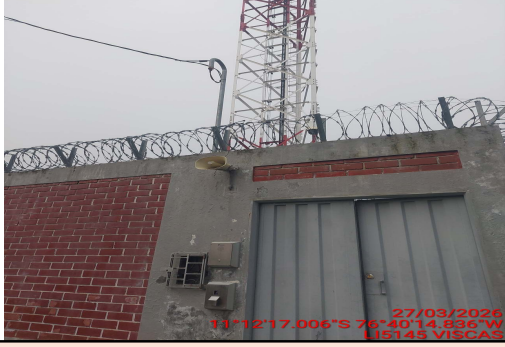
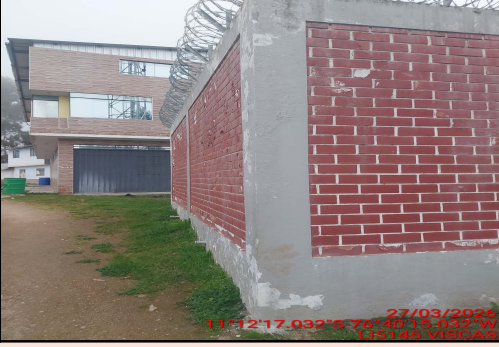
| SELLADO: SELLADO DE EQUIPOS Y DUCTOS POR DONDE INGRESAN LOS CABLES AL GABINETE (CON SIKAFLEX) | | |
|---|---|---|
| LIMPIEZA EXTERIOR: LIMPIEZA EXTERIOR DEL SITE / DESMALEZADO | | |

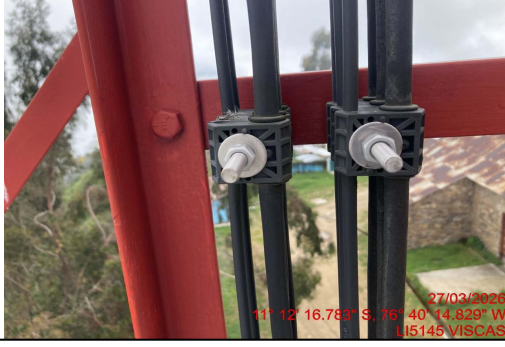
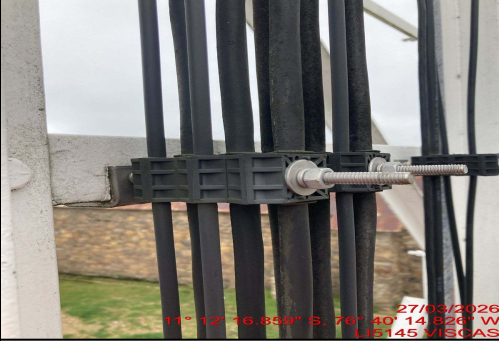
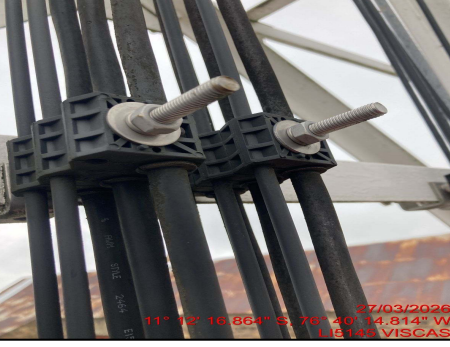
| SELLADO: SELLADO DE EQUIPOS Y DUCTOS POR DONDE INGRESAN LOS CABLES AL GABINETE (CON SIKAFLEX) | | |
|---|---|---|
| CLAMPS: REVISION DE CLAMPS EN CABLES IF, FO Y ENERGIZADO DE RRU's | | |

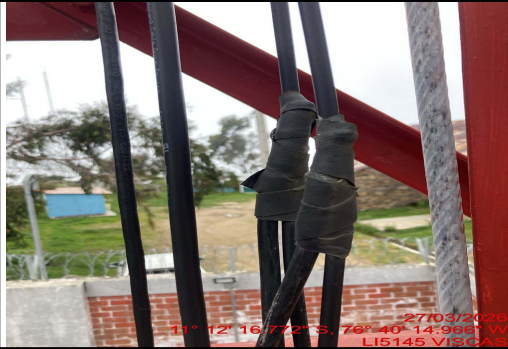
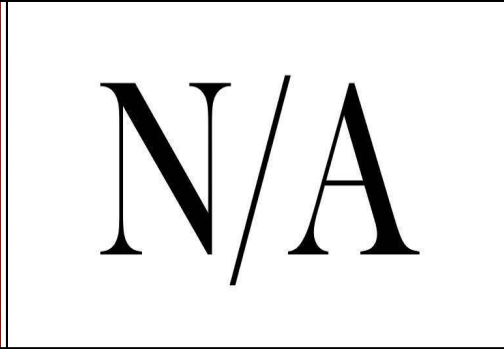
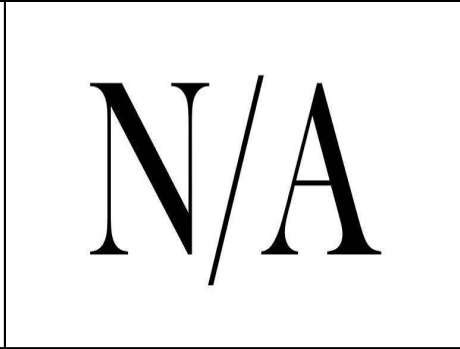
GROUNDING KIT: REVISION DE ATERRAMIENTO DE CABLES IF, FO Y ENERGIZADO DE RRUs

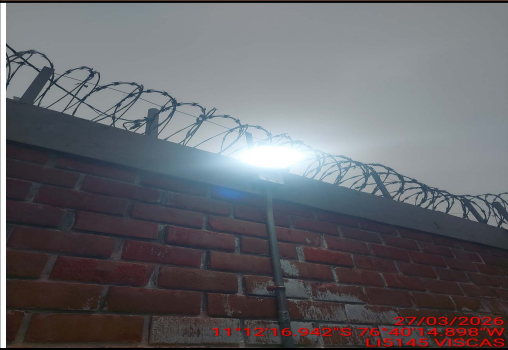
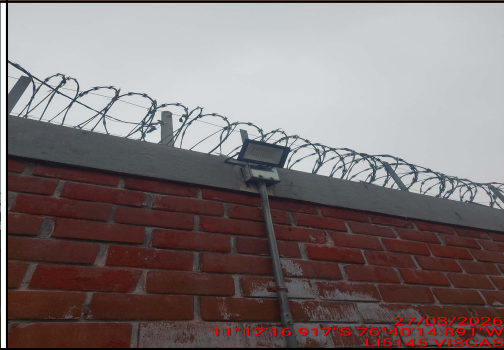
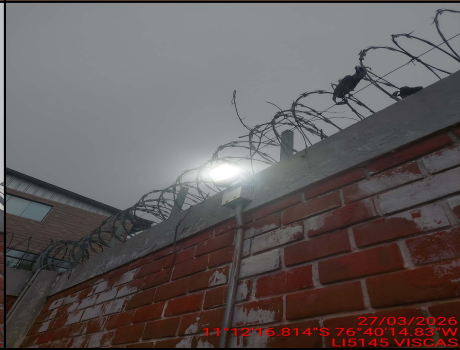
REVISION DEL ESTADO DE LUMINARIA DE EMERGENCIA (LUMINARIA ENCENDIDA Y APAGADA)

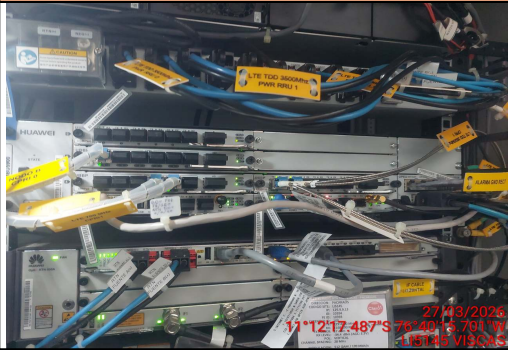
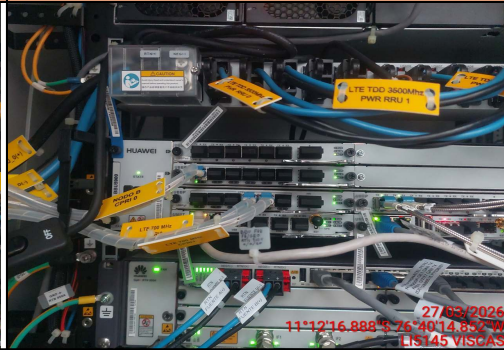
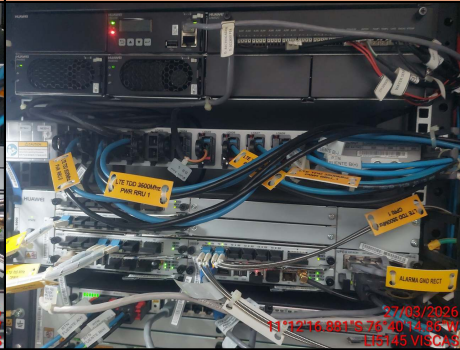
ETIQUETADO DE DATOS, POWER, TIERRA DE IDU Y TIERRA DE BBU CORRECTAMENTE ETIQUETADOS

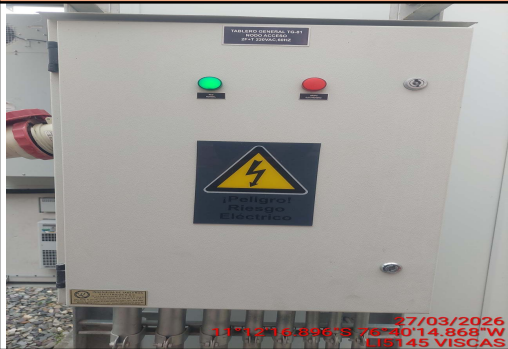
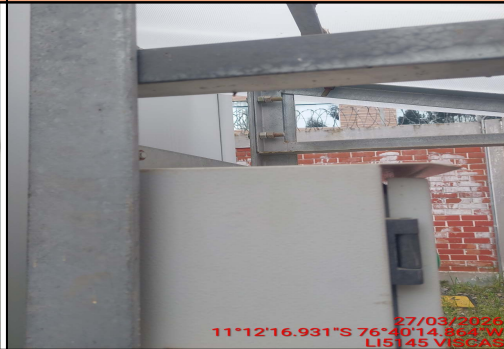
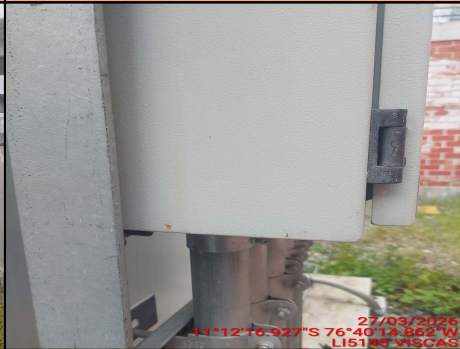
TABLERO PRONATEL: REVISION DEL ESTADO FISICO DE TABLERO (CORROSION / OXIDO)

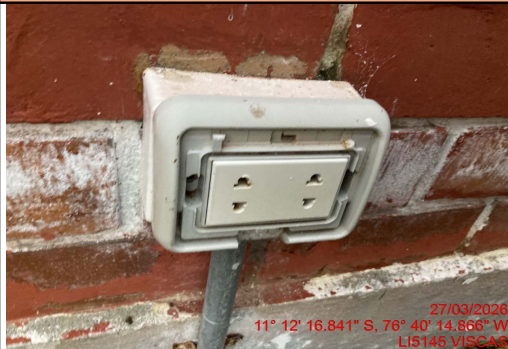
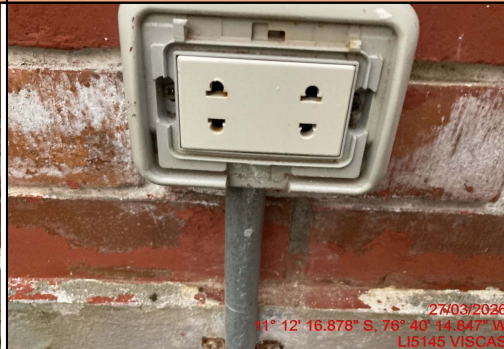
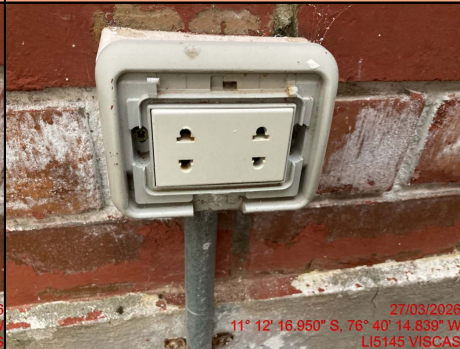
TOMACORRIENTES: REVISION DEL ESTADO FISICO DE TOMACORRIENTES

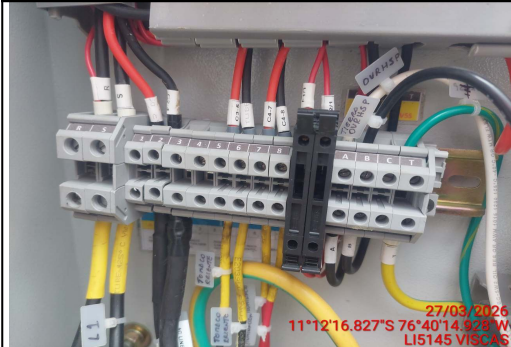
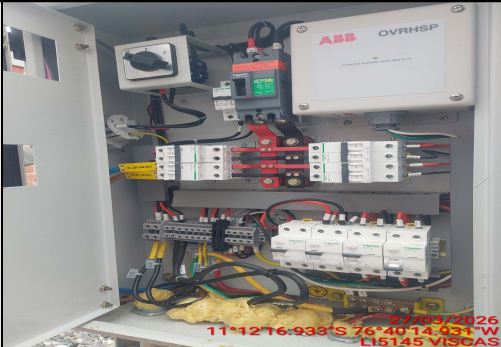
**BORNERAS: DETECCION DE TERMINALES DE CABLES EN TABLERO GENERAL SIN BORNERA**

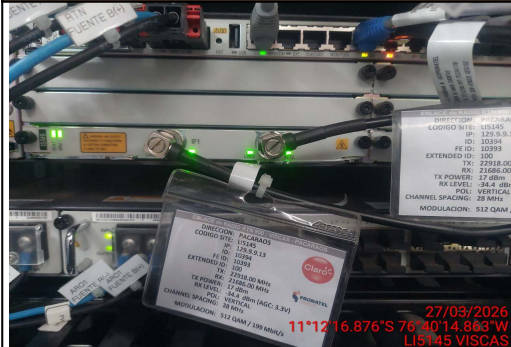
**FOTO 1**

**CONECTORES: DETECCION DE CONECTORES FI EN IDU SIN PROTECCION DE MANGA TERMOCONTRAIBLE**
