## REPORTE FOTOGRÁFICO - SPD y Tableros Eléctricos

**Nombre de la Estacion:** HUANDARO  
**Nombre de Localidad:** SUMBILCA  
**Fecha:** 28/03/2026 - 28/03/2026  
**Dirección:** CENTRO POBLADO HUANDARO  
**ID site:** LI5160  
**CRQ:** CRQ000000040437

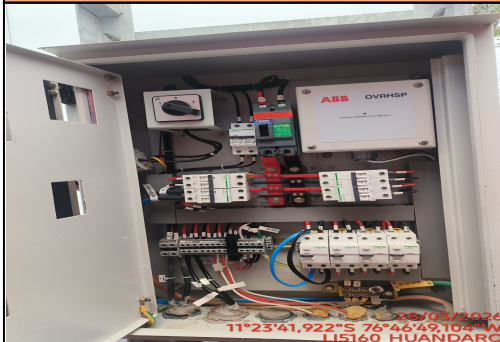
#### ANTES

### VERIFICACIÓN DE PARÁMETRO DE OPERACIÓN : VOLTAJE(V)
