## REPORTE FOTOGRÁFICO - SUPERVISION

Nombre de la Estacion: OTEC  
Nombre de Localidad: IHUARI  
Fecha: 28/03/2026 - 28/03/2026  
Direccion: CENTRO POBLADO OTEC  
ID site: LI5132  
CRQ: CRQ000000046527

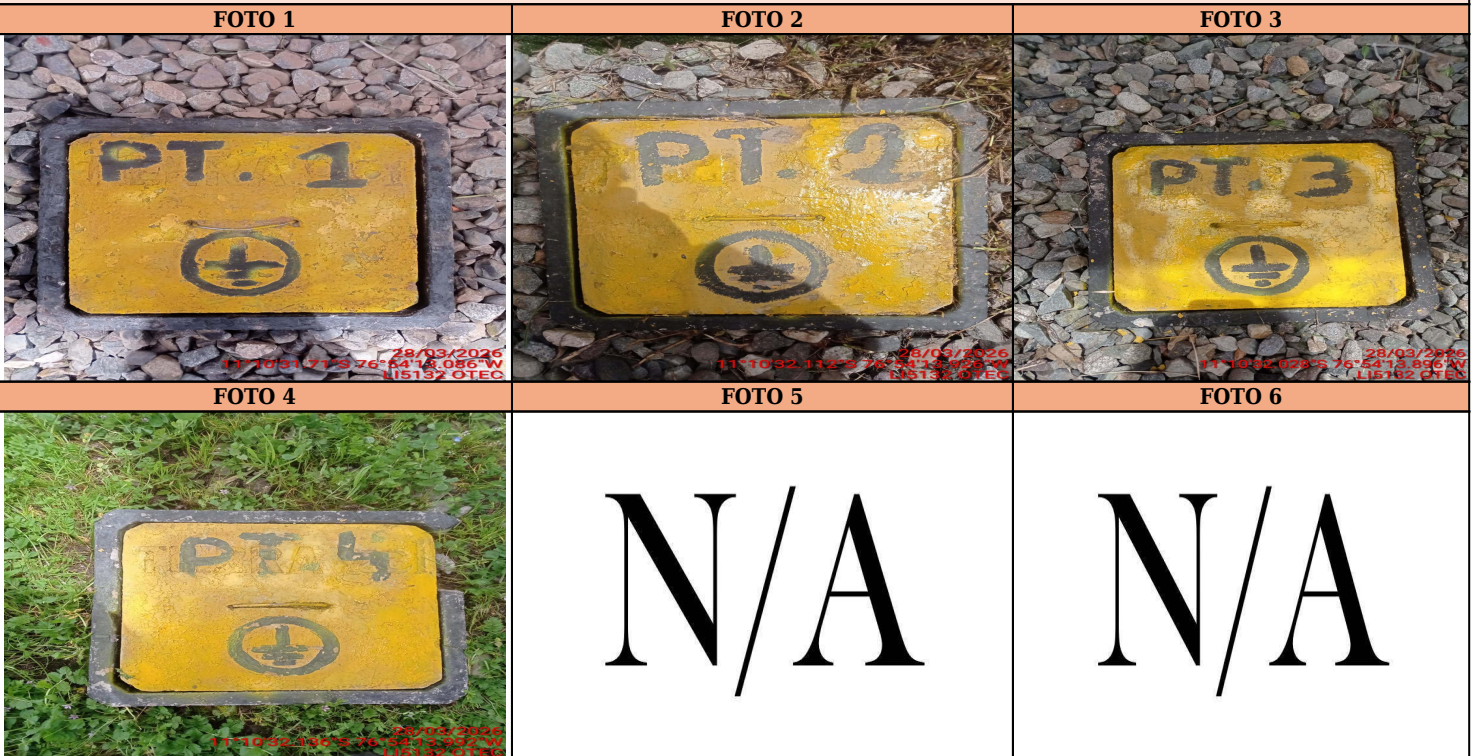
### TAPAS STAP: PINTADO DE TAPAS SEGUN PLANO SPAT

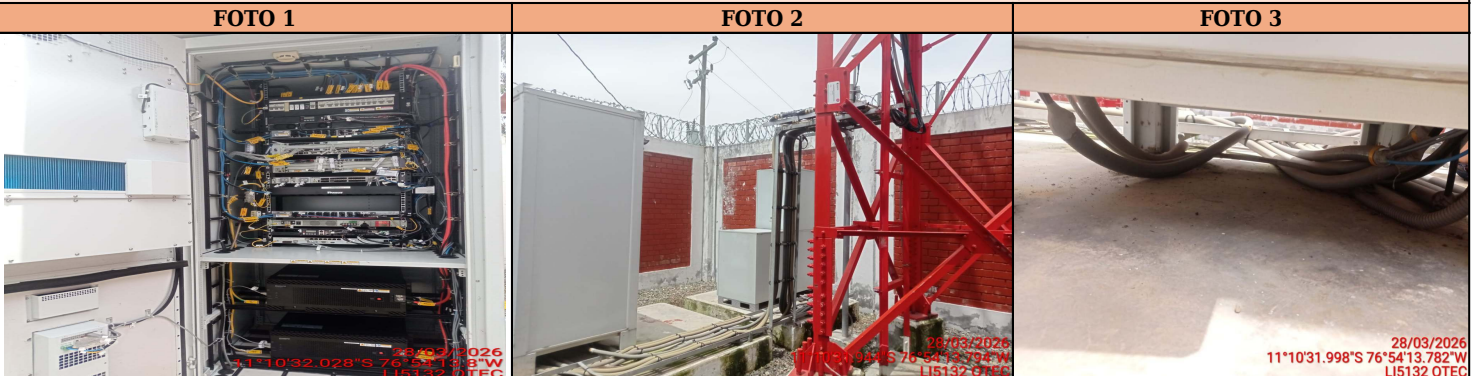
### LIMPIEZA GABINETE: LIMPIEZA DENTRO, PARTE POSTERIOR, PARTE BAJA Y ENTRE LOS GABINETES

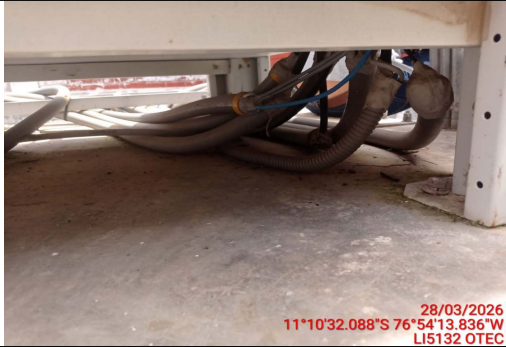
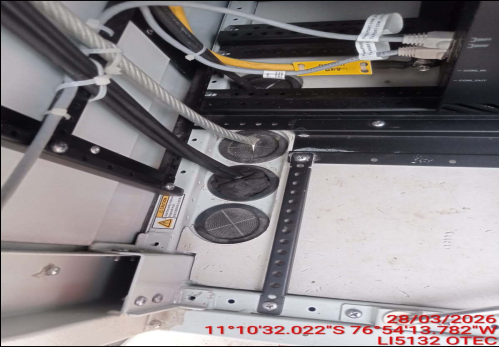
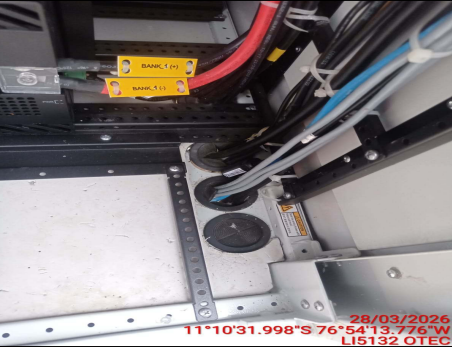
| SELLADO: SELLADO DE EQUIPOS Y DUCTOS POR DONDE INGRESAN LOS CABLES AL GABINETE (CON SIKAFLEX) | | |

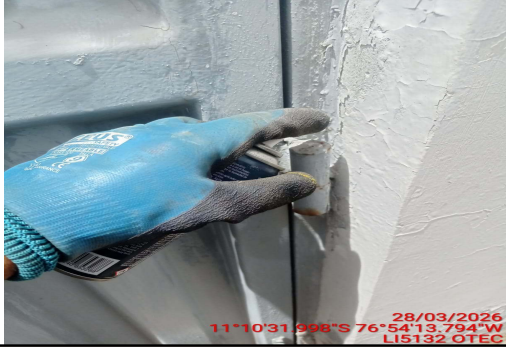
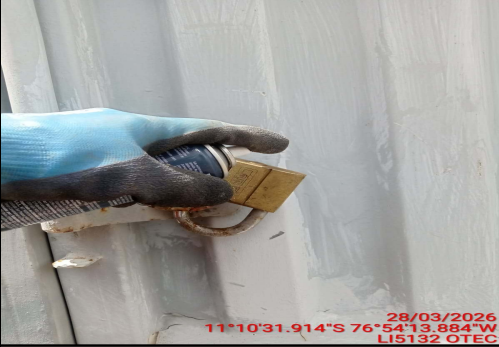
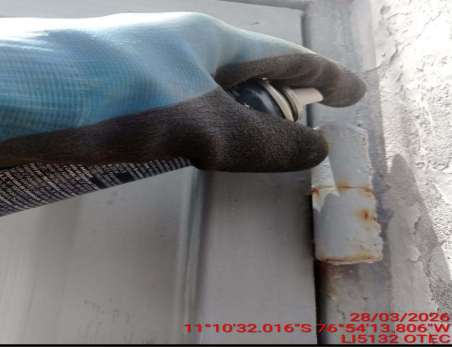
| SELLADO: SELLADO DE EQUIPOS Y DUCTOS POR DONDE INGRESAN LOS CABLES AL GABINETE (CON SIKAFLEX) | | |
|---|---|---|
| ACEITADO: ACEITADO DE PUERTAS Y CANDADOS | | |

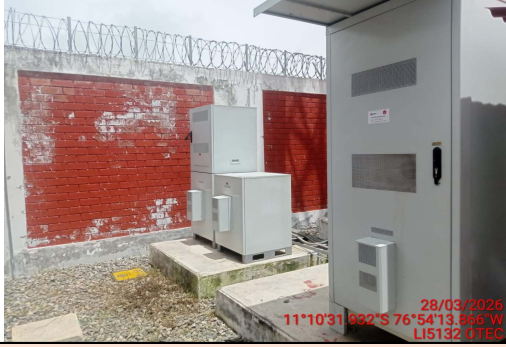
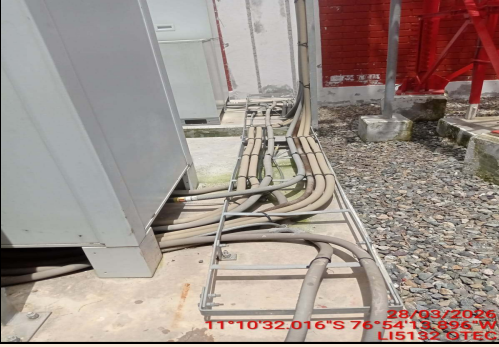
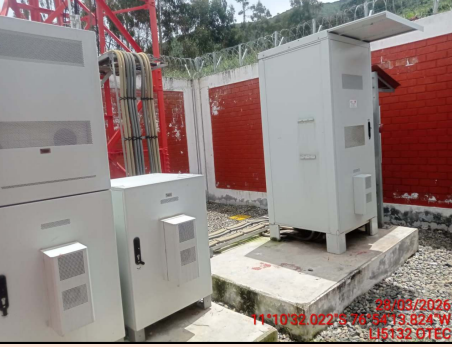
| SELLADO: SELLADO DE EQUIPOS Y DUCTOS POR DONDE INGRESAN LOS CABLES AL GABINETE (CON SIKAFLEX) | | |
|---|---|---|
| LIMPIEZA INTERIOR: LIMPIEZA INTERIOR DEL SITE / DESMALEZADO | | |

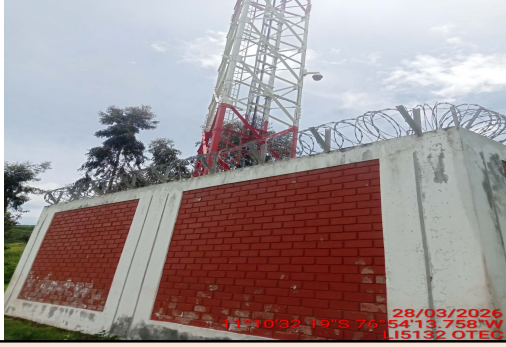
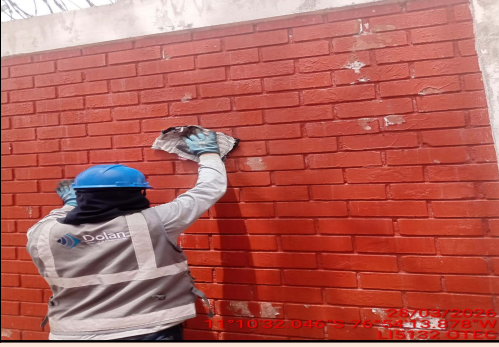
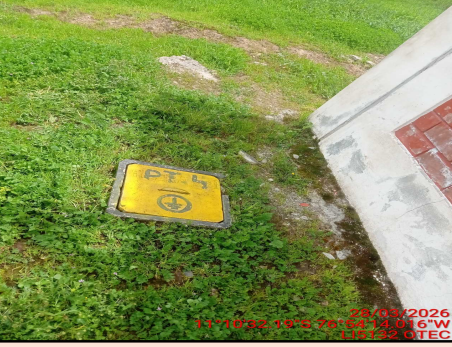
| SELLADO: SELLADO DE EQUIPOS Y DUCTOS POR DONDE INGRESAN LOS CABLES AL GABINETE (CON SIKAFLEX) | | |
|---|---|---|
| LIMPIEZA EXTERIOR: LIMPIEZA EXTERIOR DEL SITE / DESMALEZADO | | |

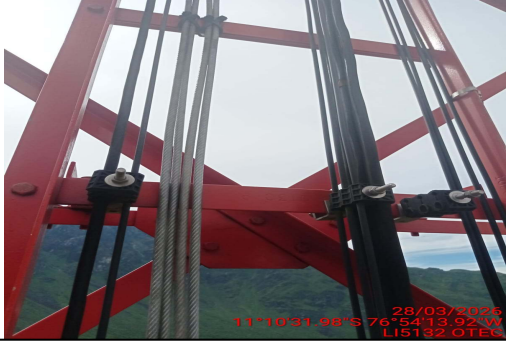
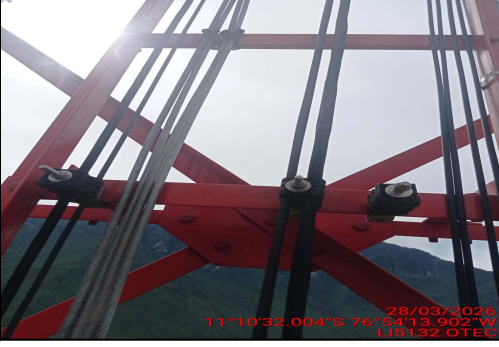
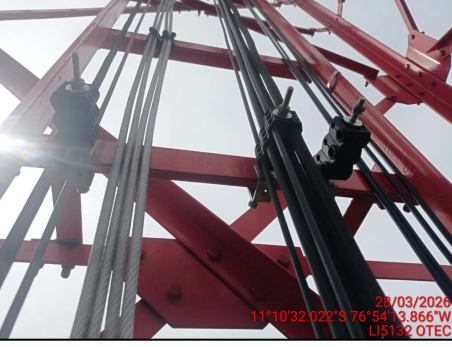
| SELLADO: SELLADO DE EQUIPOS Y DUCTOS POR DONDE INGRESAN LOS CABLES AL GABINETE (CON SIKAFLEX) | | |
|---|---|---|
| CLAMPS: REVISION DE CLAMPS EN CABLES IF, FO Y ENERGIZADO DE RRU's | | |

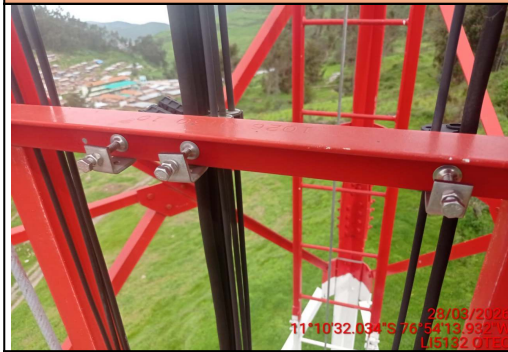
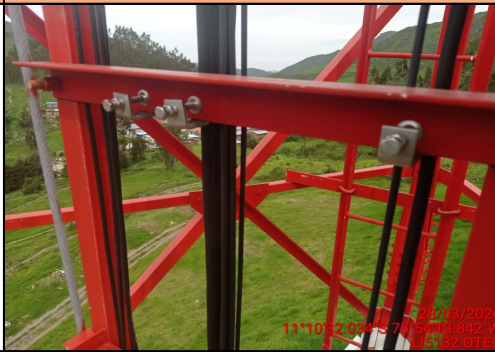
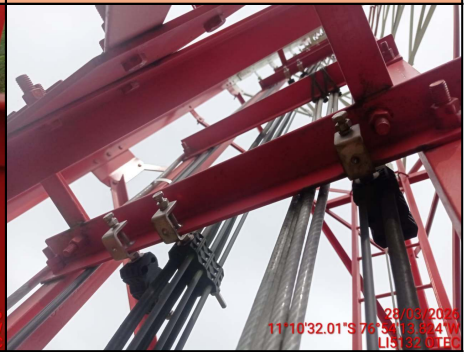
**GROUNDING KIT: REVISION DE ATERRAMIENTO DE CABLES IF, FO Y ENERGIZADO DE RRUs****FOTO 1**

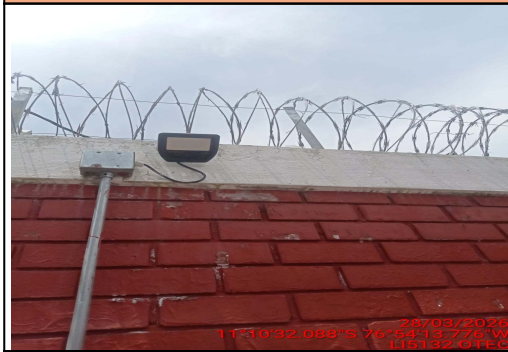
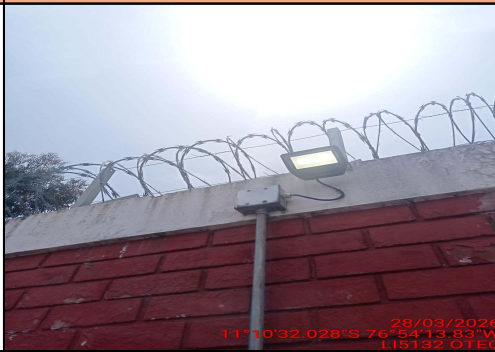
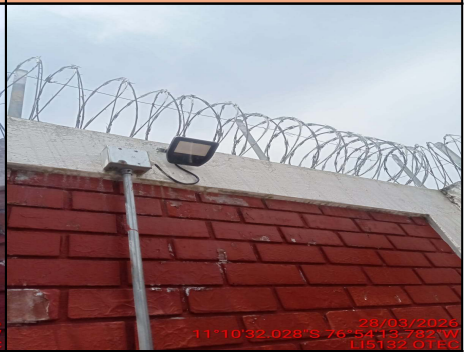
**REVISION DEL ESTADO DE LUMINARIA DE EMERGENCIA (LUMINARIA ENCENDIDA Y APAGADA)****FOTO 1**

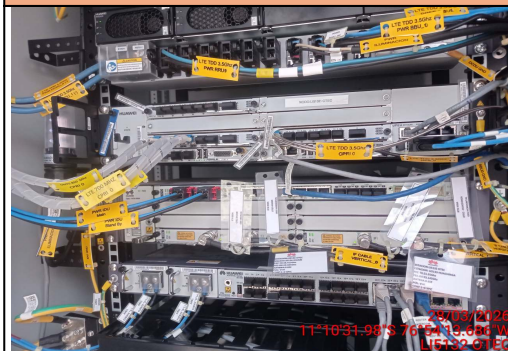
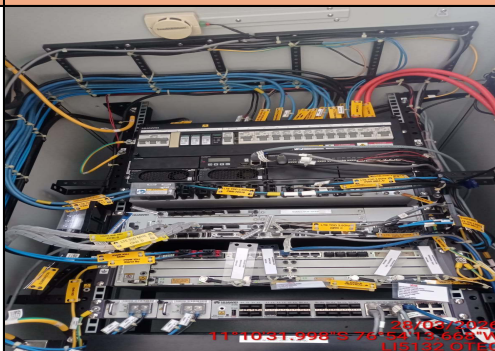
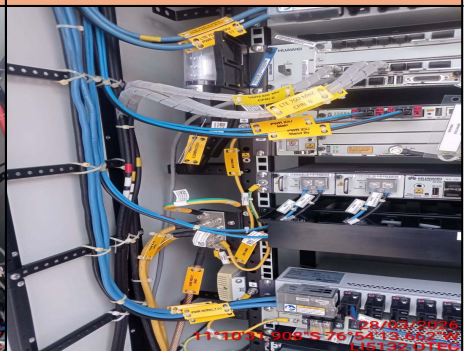
**ETIQUETADO DE DATOS, POWER, TIERRA DE IDU Y TIERRA DE BBU CORRECTAMENTE ETIQUETADOS****FOTO 1**

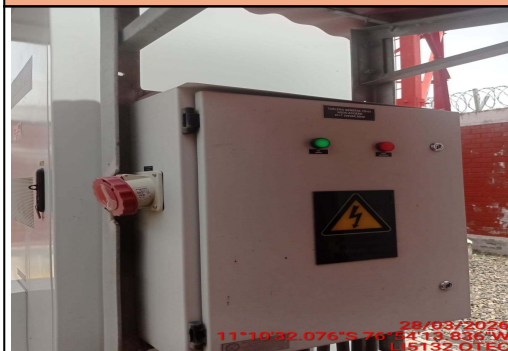
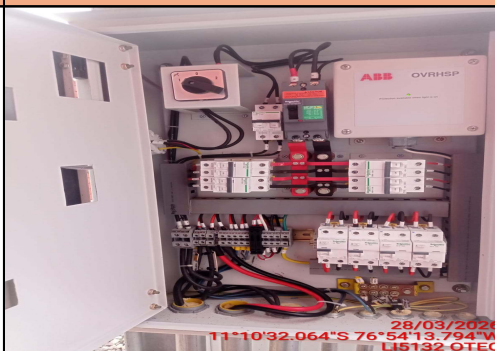
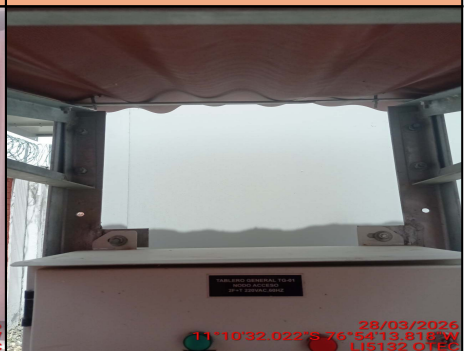
**TABLERO PRONATEL: REVISION DEL ESTADO FISICO DE TABLERO (CORROSION / OXIDO)****FOTO 1**

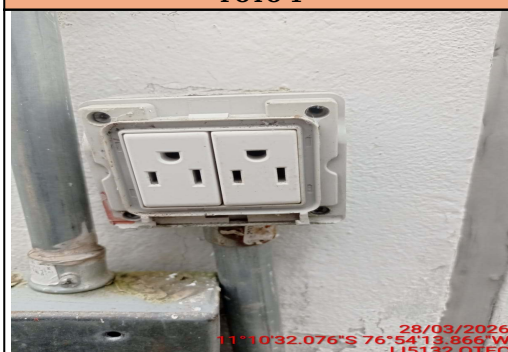
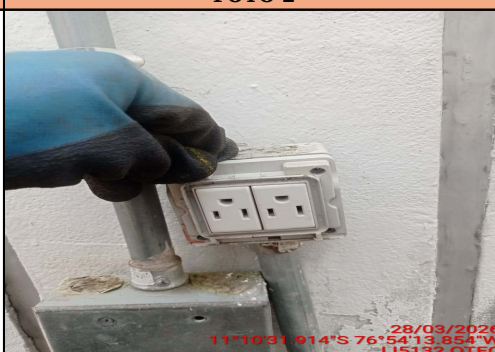
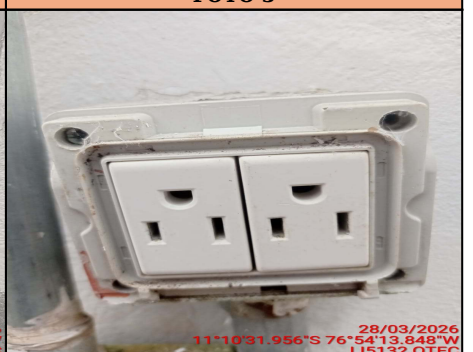
**TOMACORRIENTES: REVISION DEL ESTADO FISICO DE TOMACORRIENTES****FOTO 1**

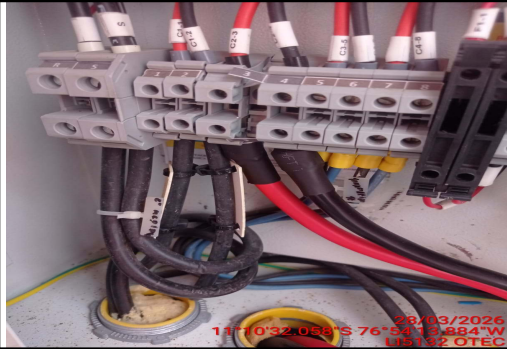
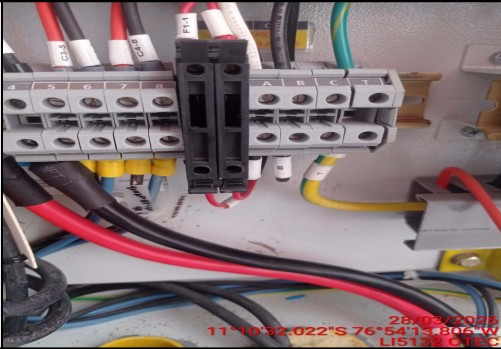
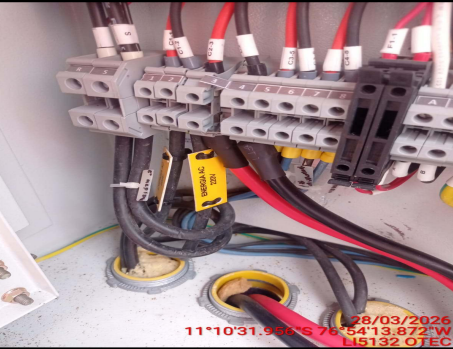
**BORNERAS: DETECCION DE TERMINALES DE CABLES EN TABLERO GENERAL SIN BORNERA**

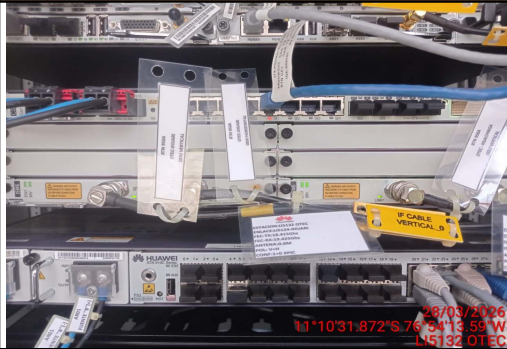
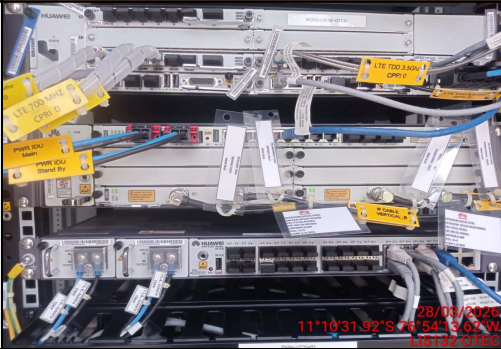
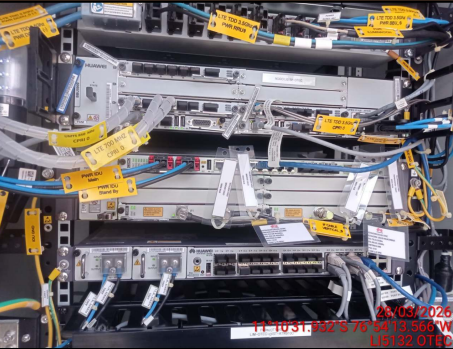
**CONECTORES: DETECCION DE CONECTORES FI EN IDU SIN PROTECCION DE MANGA TERMOCONTRAIBLE**
