## REPORTE FOTOGRÁFICO - Sistema de Energia LBT

Nombre de la Estacion: VISCAS  
Nombre de Localidad: PACARAOS  
Fecha: 27/03/2026 - 27/03/2026  
Direccion: CENTRO POBLADO VISCAS  
ID site: LI5145  
CRQ: CRQ000000041128

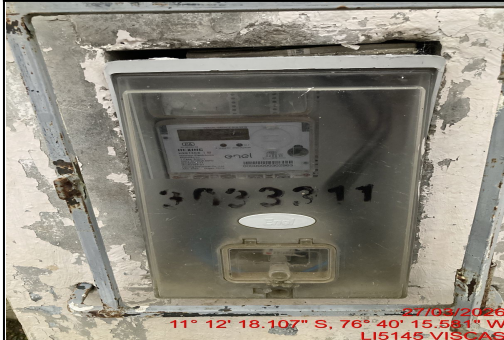
27/03/2026  
11° 12' 18.107" S, 76° 40' 15.581" W  
LI5145 VISCAS

### LIMPIEZA Y AJUSTE DEL TRANSFORMADOR (E/R): (DE CORRESPONDER)

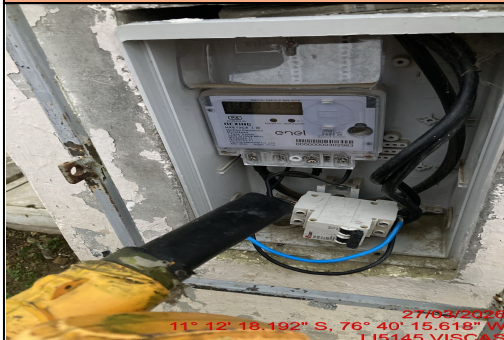
27/03/2026  
11° 12' 18.192" S, 76° 40' 15.618" W  
LI5145 VISCAS

### LIMPIEZA Y MEDICION DE AISLAMIENTO DE CONDUCTOR

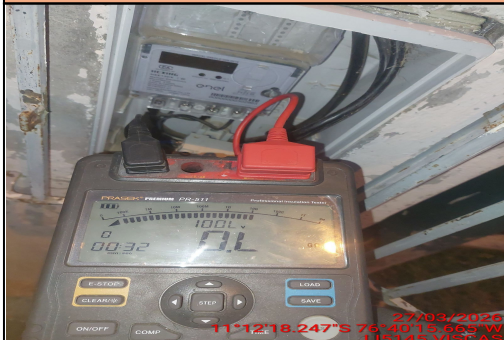
27/03/2026  
11°12'18.247"S 76°40'15.565"W  
LI5145 VISCAS

### MEDICION Y MANTENIMIENTO DE SPAT EN TRANSFORMADOR (E/R): (DE CORRESPONDER)
