## REPORTE FOTOGRÁFICO - SUPERVISION

**Nombre de la Estacion:** SANTIAGO\_DE\_CHISQUE  
**Nombre de Localidad:** ATAVILLOS ALTO  
**Fecha:** 28/03/2026 - 28/03/2026  
**Direccion:** CENTRO POBLADO SANTIAGO DE CHISQUE  
**ID site:** LI5074  
**CRQ:** CRQ000000041267

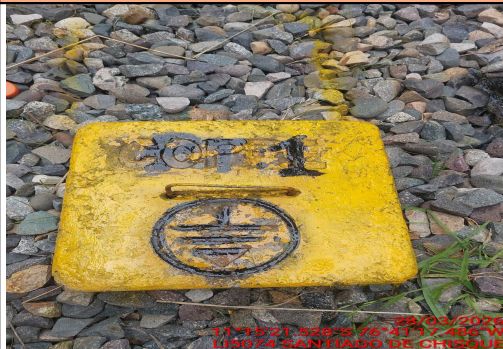
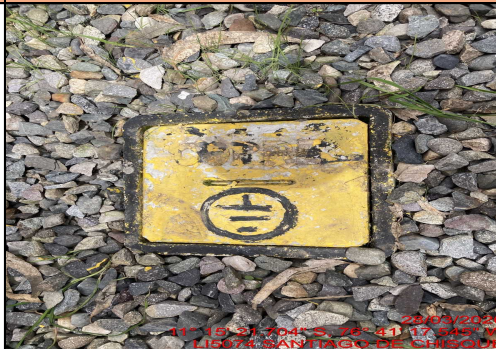
### TAPAS STAP: PINTADO DE TAPAS SEGUN PLANO SPAT

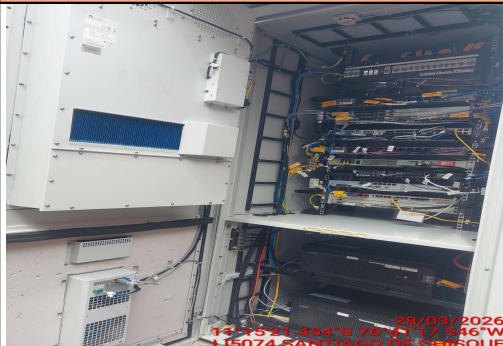
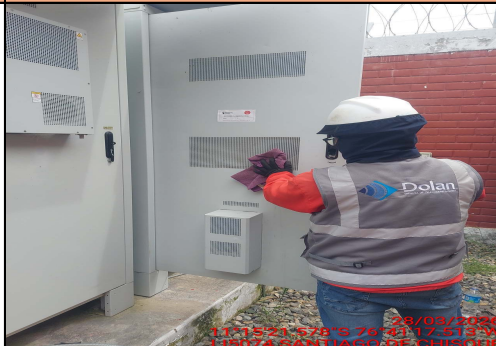
### LIMPIEZA GABINETE: LIMPIEZA DENTRO, PARTE POSTERIOR, PARTE BAJA Y ENTRE LOS GABINETES

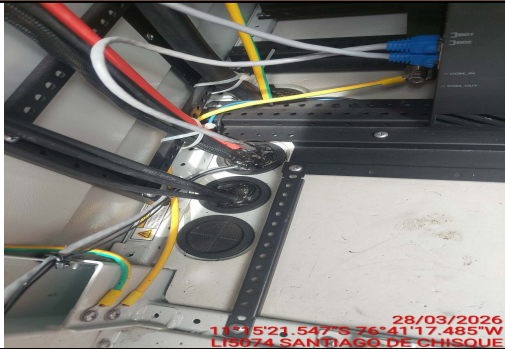
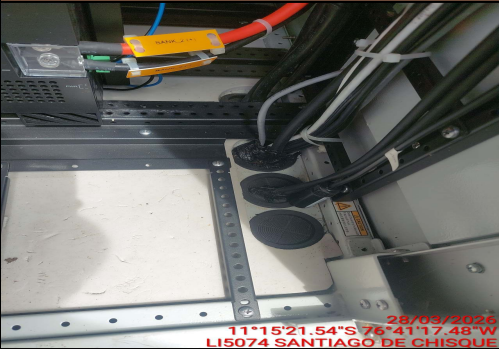
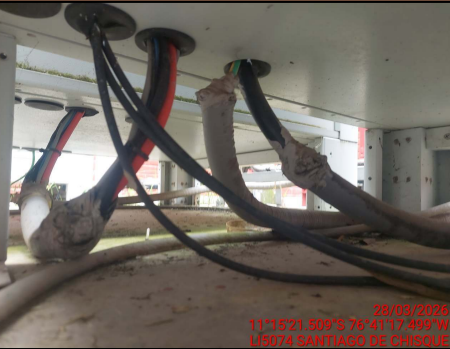
| SELLADO: SELLADO DE EQUIPOS Y DUCTOS POR DONDE INGRESAN LOS CABLES AL GABINETE (CON SIKAFLEX) | | |

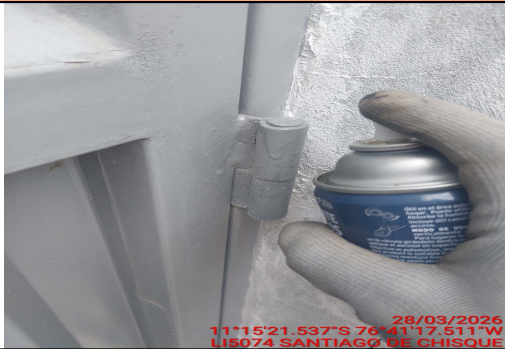
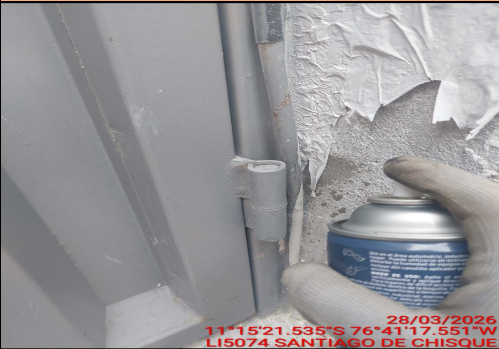
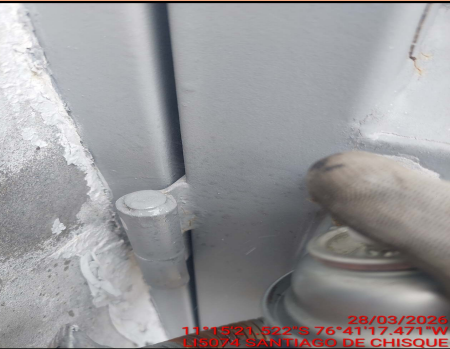
| SELLADO: SELLADO DE EQUIPOS Y DUCTOS POR DONDE INGRESAN LOS CABLES AL GABINETE (CON SIKAFLEX) | | |
|---|---|---|
| ACEITADO: ACEITADO DE PUERTAS Y CANDADOS | | |

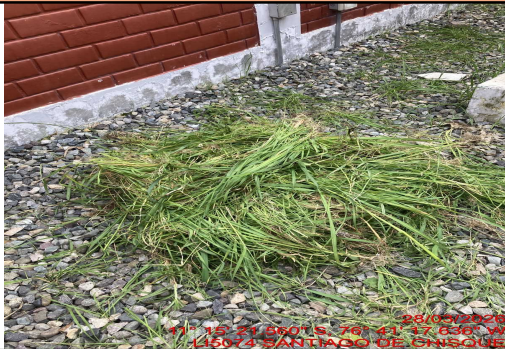
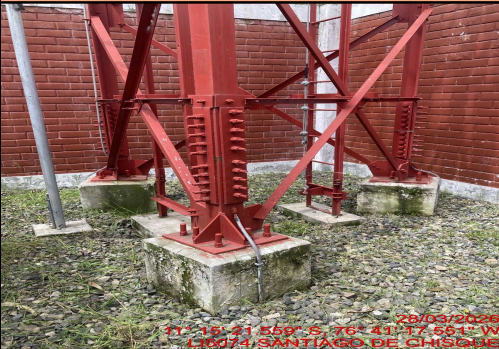
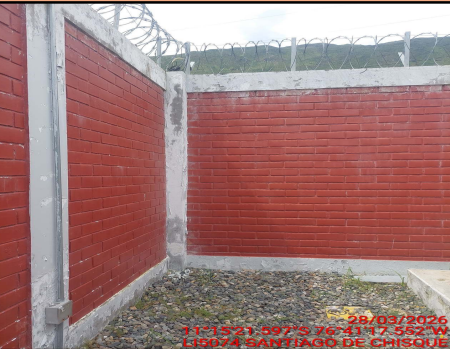
| SELLADO: SELLADO DE EQUIPOS Y DUCTOS POR DONDE INGRESAN LOS CABLES AL GABINETE (CON SIKAFLEX) | | |
|---|---|---|
| LIMPIEZA INTERIOR: LIMPIEZA INTERIOR DEL SITE / DESMALEZADO | | |

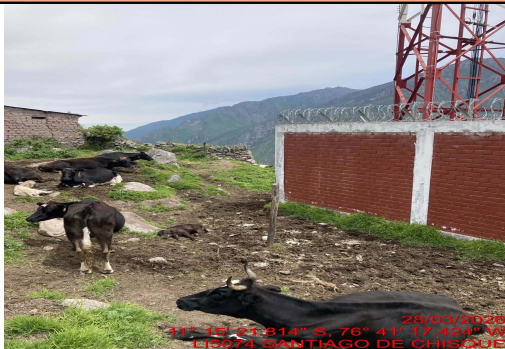
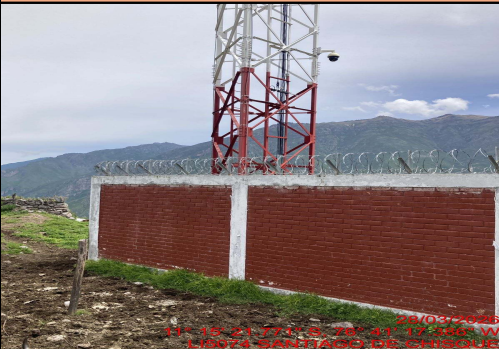
| SELLADO: SELLADO DE EQUIPOS Y DUCTOS POR DONDE INGRESAN LOS CABLES AL GABINETE (CON SIKAFLEX) | | |
|---|---|---|
| LIMPIEZA EXTERIOR: LIMPIEZA EXTERIOR DEL SITE / DESMALEZADO | | |

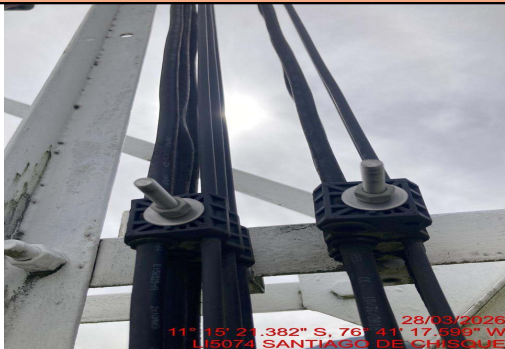
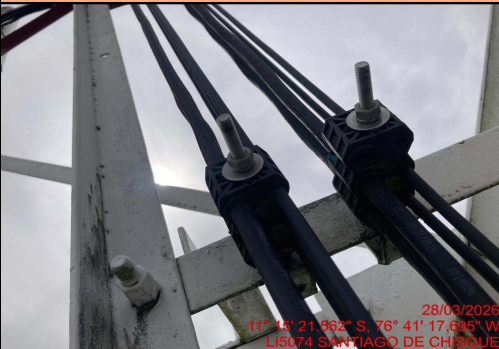
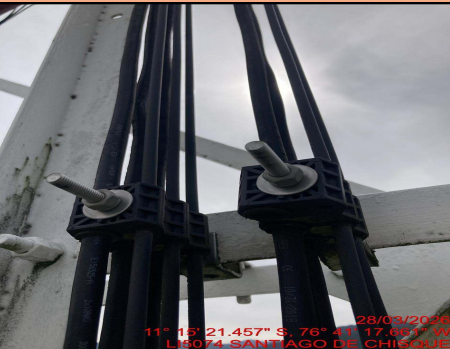
| SELLADO: SELLADO DE EQUIPOS Y DUCTOS POR DONDE INGRESAN LOS CABLES AL GABINETE (CON SIKAFLEX) | | |
|---|---|---|
| CLAMPS: REVISION DE CLAMPS EN CABLES IF, FO Y ENERGIZADO DE RRUs | | |

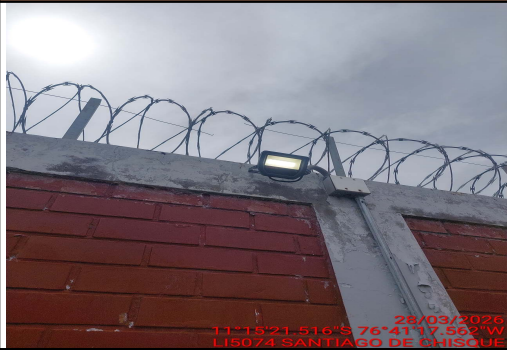
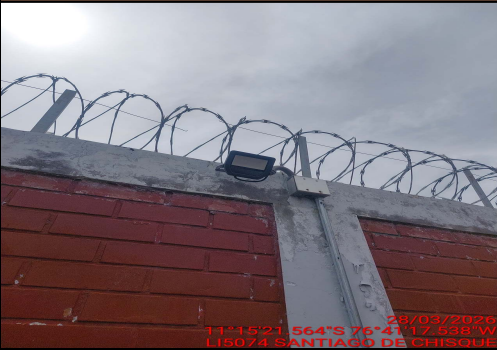
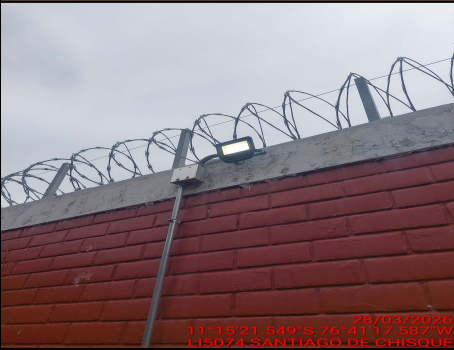
REVISION DEL ESTADO DE LUMINARIA DE EMERGENCIA (LUMINARIA ENCENDIDA Y APAGADA)

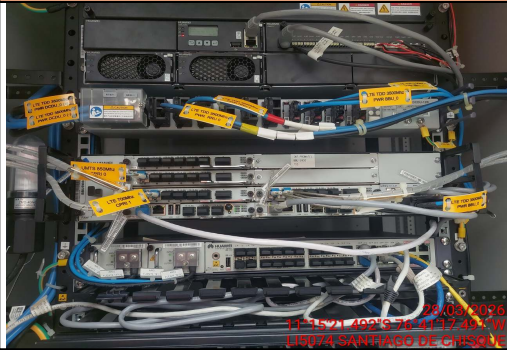
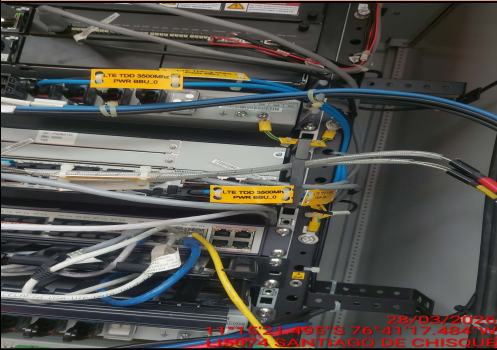
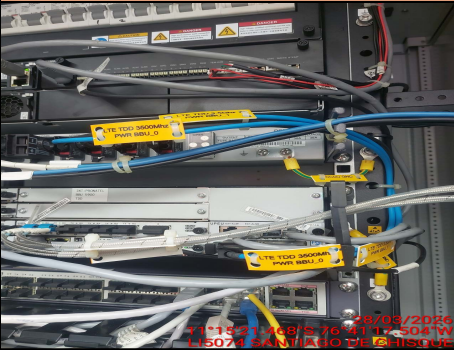
ETIQUETADO DE DATOS, POWER, TIERRA DE IDU Y TIERRA DE BBU CORRECTAMENTE ETIQUETADOS

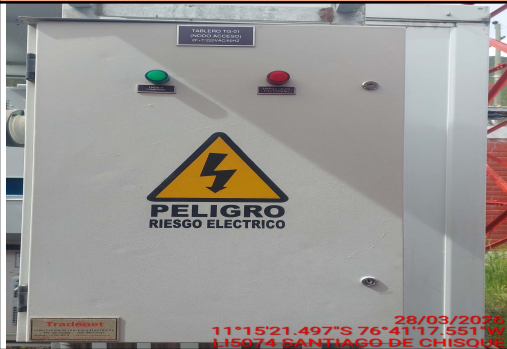
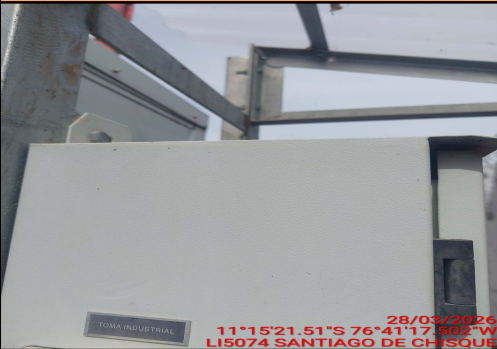
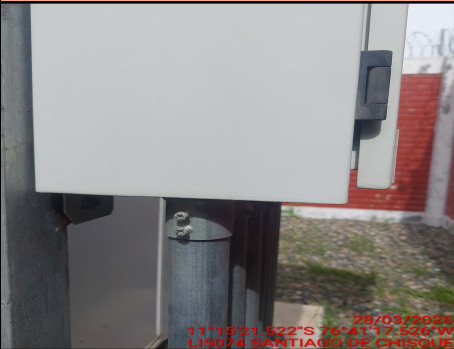
TABLERO PRONATEL: REVISION DEL ESTADO FISICO DE TABLERO (CORROSION / OXIDO)

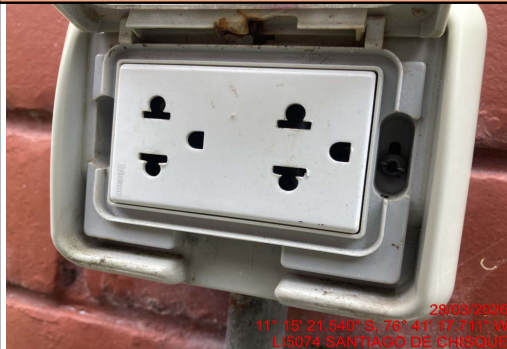
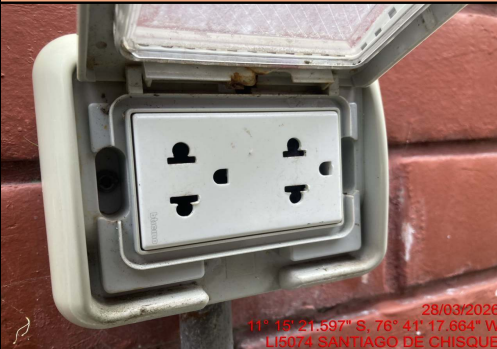
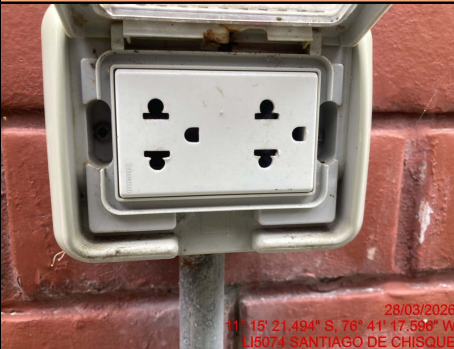
TOMACORRIENTES: REVISION DEL ESTADO FISICO DE TOMACORRIENTES

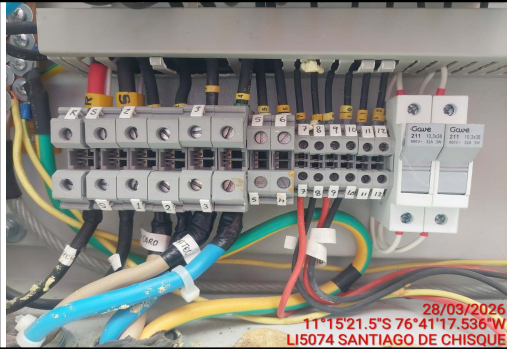
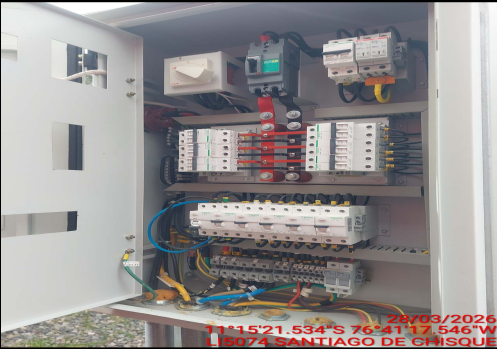
**BORNERAS: DETECCION DE TERMINALES DE CABLES EN TABLERO GENERAL SIN BORNERA**

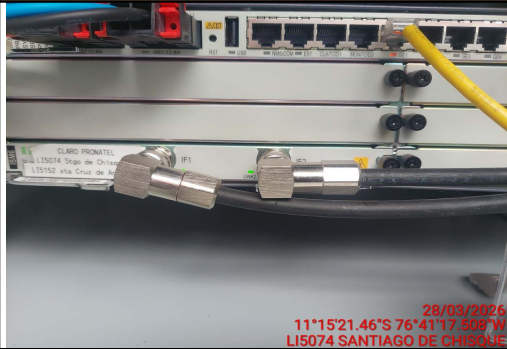
**FOTO 1**

**CONECTORES: DETECCION DE CONECTORES FI EN IDU SIN PROTECCION DE MANGA TERMOCONTRAIBLE**
