# REPORTE FOTOGRÁFICO - Sistema Rectificador, Cargador y Banco de Baterías

**Nombre de la Estación:** HUANDARO  
**Nombre de Localidad:** SUMBILCA  
**Fecha:** 28/03/2026 - 28/03/2026  
**Dirección:** CENTRO POBLADO HUANDARO  
**ID site:** LI5160  
**CRQ:** CRQ000000040437

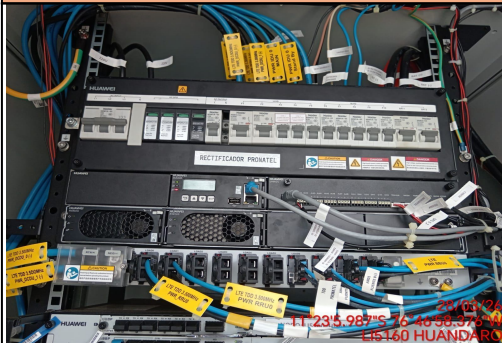
### ANTES

## VERIFICACIÓN DE PARÁMETRO DE OPERACIÓN : VOLTAJE(V)

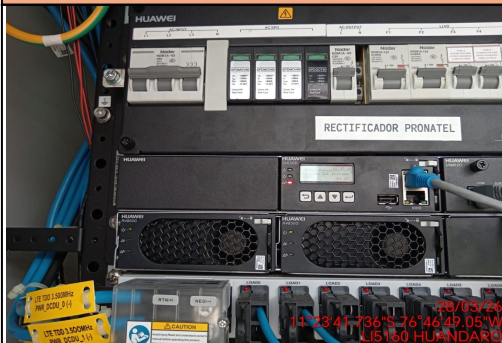
### ANTES

## LIMPIEZA TÉCNICA DE COMPONENTES

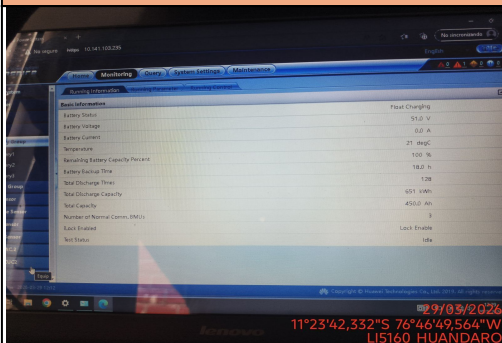
### ANTES

## PRUEBA DE ALARMAS DE BATERÍAS
