## REPORTE FOTOGRÁFICO - TORRES

**Nombre de la Estacion:** HUANDARO  
**Nombre de Localidad:** SUMBILCA  
**Fecha:** 28/03/2026 - 28/03/2026  
**Dirección:** CENTRO POBLADO HUANDARO  
**ID site:** LI5160  
**CRQ:** CRQ000000040437

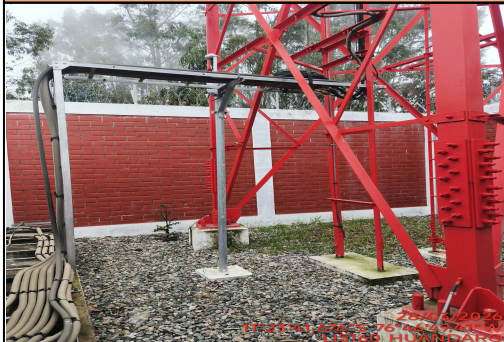
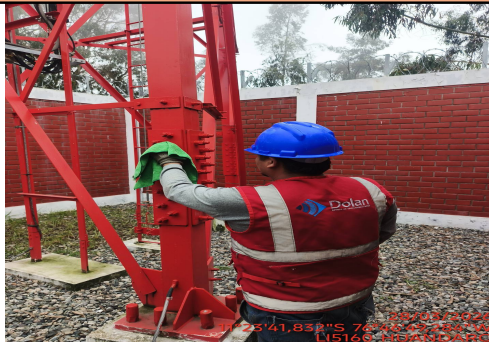
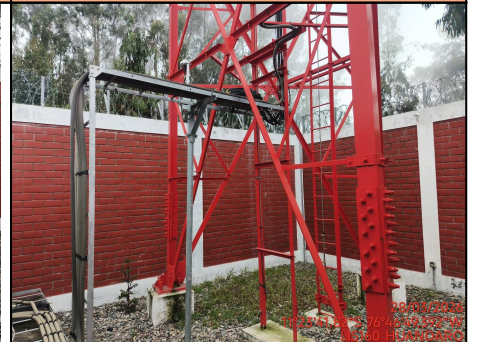
#### ANTES

### PINTURA Y GALVANIZADO: VERIFICAR EL ESTADO DE LA PINTURA Y GALVANIZADO

| CHECKLIST - TORRES | | |
|---|---|---|
| Pintura | OK | Verificar visualmente el estado de pintado y realizar el resane de existir puntos con presencia de corrosión |

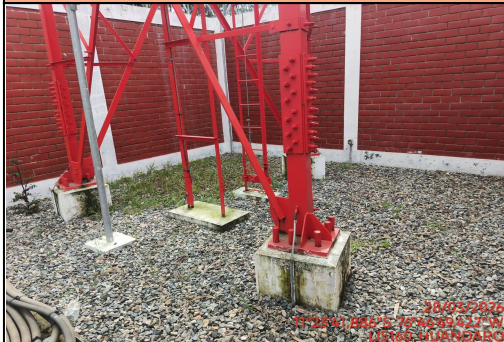
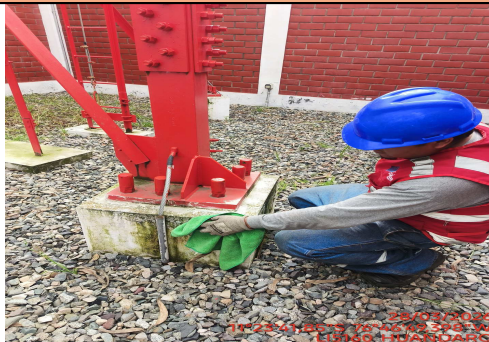
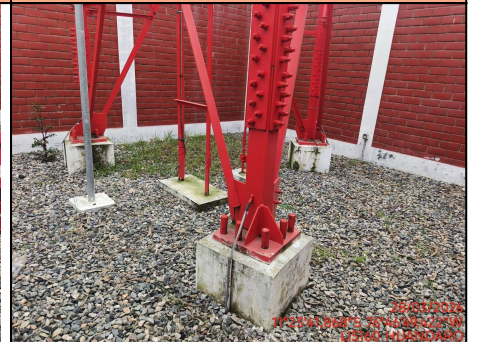
#### ANTES

### BASES DEL CONCRETO: REVISION DEL ESTADO DE LAS BASES DEL CONCRETO

| CHECKLIST - TORRES | | |
|---|---|---|
| Bases | OK | Verificar las bases de la torre |

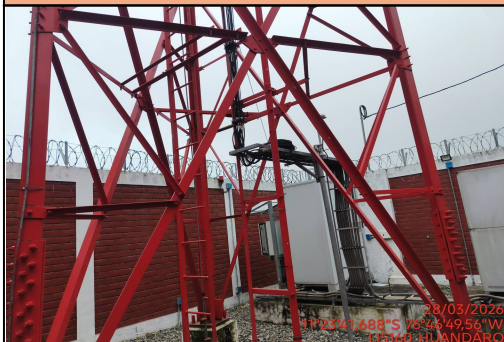
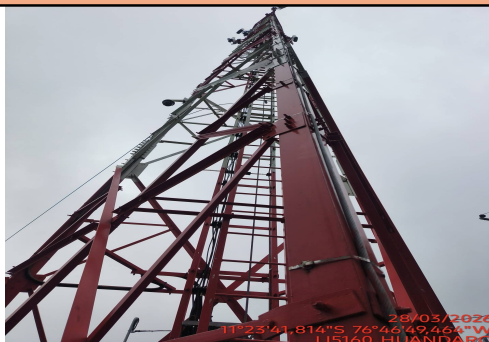
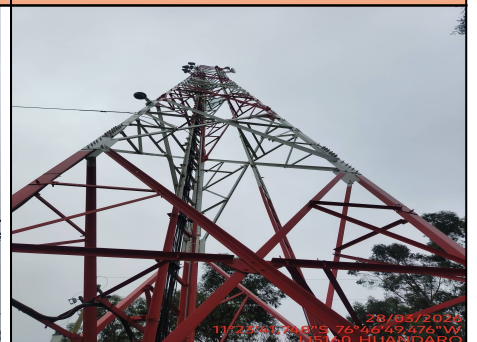
#### ANTES

### PERFILES Y CUERPOS: REVISION DE LOS PERFILES, CUERPOS

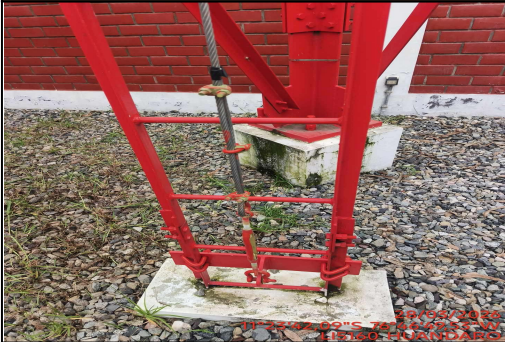
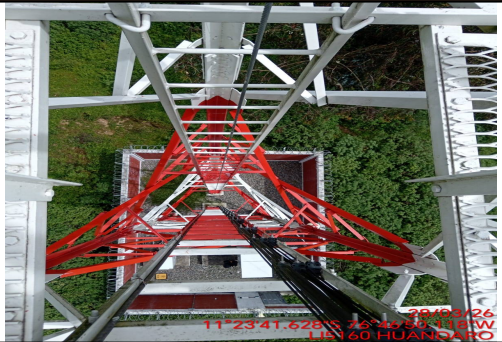
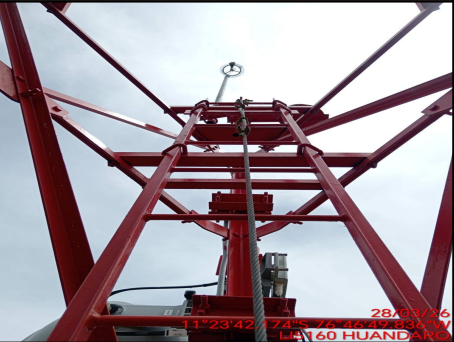
ESCALERILLA: REVISION DEL ESTADO DE LAS ESCALERILLAS

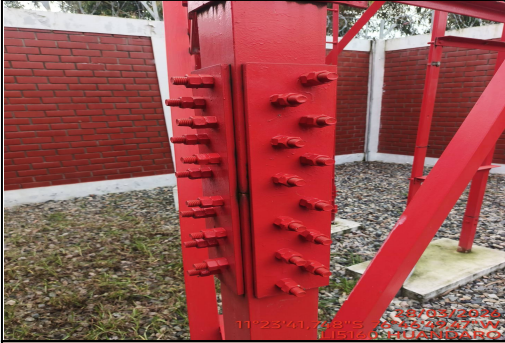
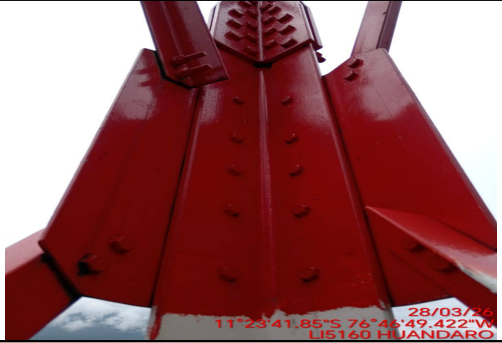
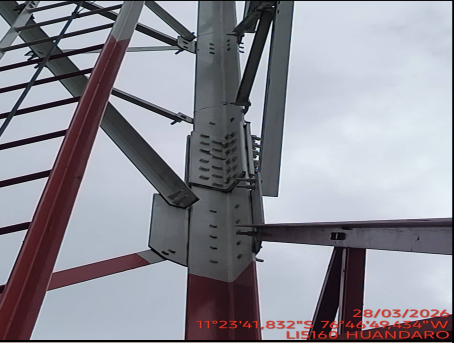
PERNOS Y TUERCAS: REVISION DEL ESTADO DE LOS PERNOS Y LAS TUERCAS

| CHECKLIST - TORRES | | |
|---|---|---|
| Pernos | OK | Realizar inspección visual y ajuste de pernos |

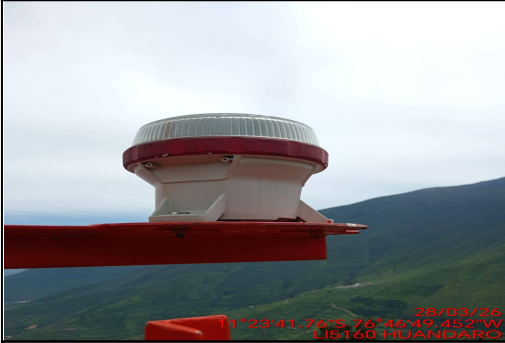
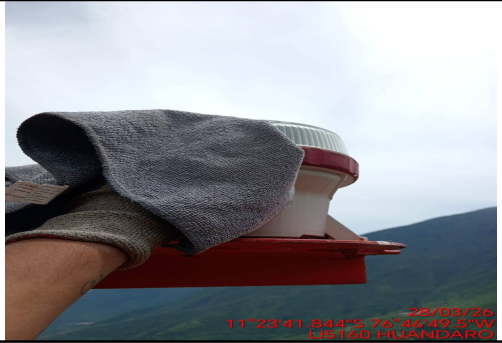
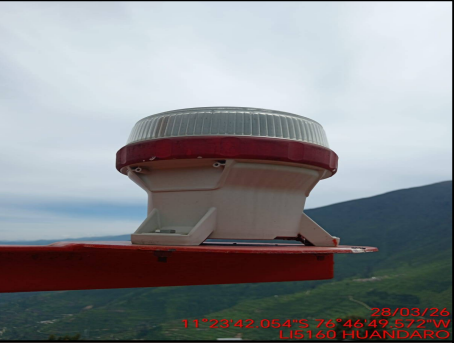
FANALES: REVISION DEL ESTADO DE LOS FANALES

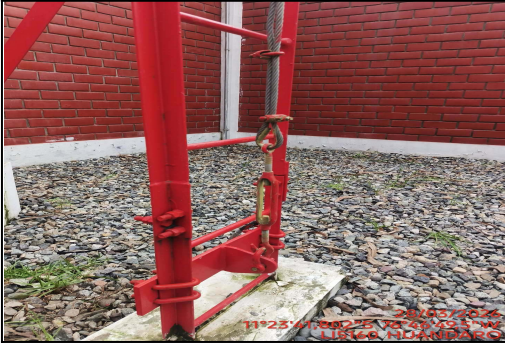
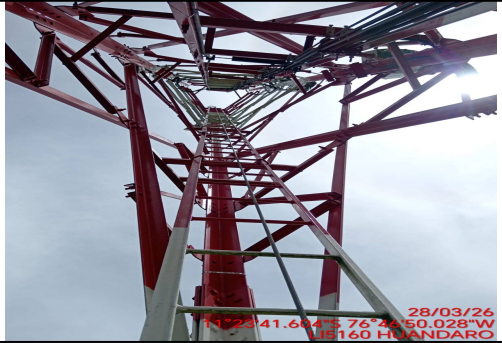
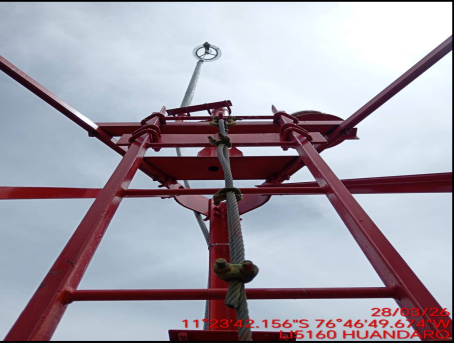
LINEA DE VIDA: REVISION DEL ESTADO DE LA LINEA DE VIDA

| CHECKLIST - TORRES | | |
|---|---|---|
| Línea de vida | OK | Verificar y ajustar la línea de vida |
