## REPORTE FOTOGRÁFICO - TORRES

**Nombre de la Estacion:** HUANDARO  
**Nombre de Localidad:** SUMBILCA  
**Fecha:** 28/03/2026 - 28/03/2026  
**Dirección:** CENTRO POBLADO HUANDARO  
**ID site:** LI5160  
**CRQ:** CRQ000000040437

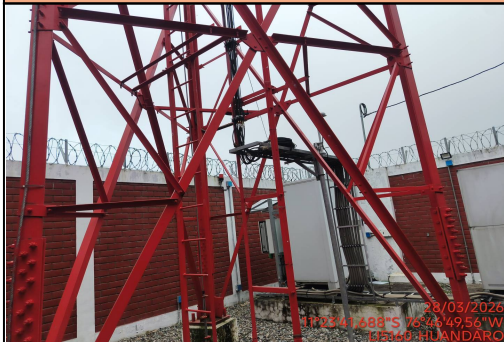
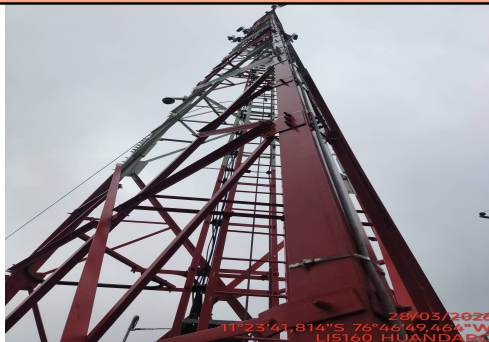
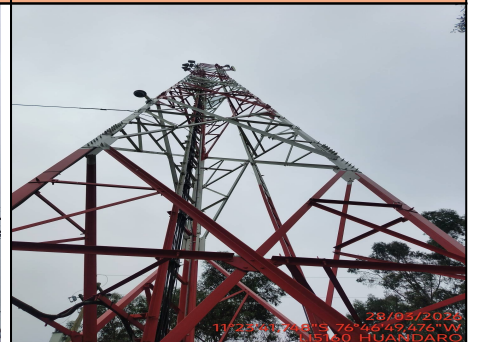
### PERFILES Y CUERPOS: REVISION DE LOS PERFILES, CUERPOS

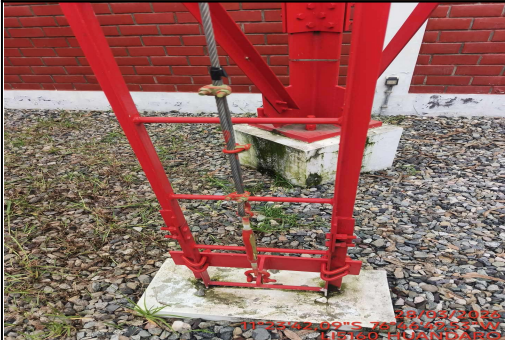
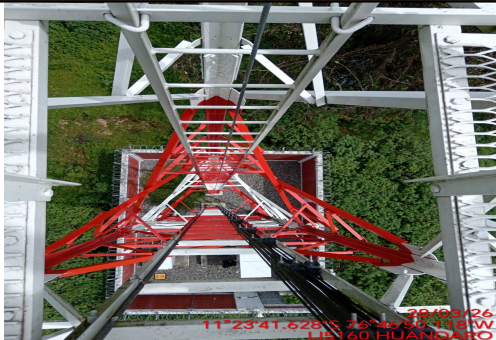
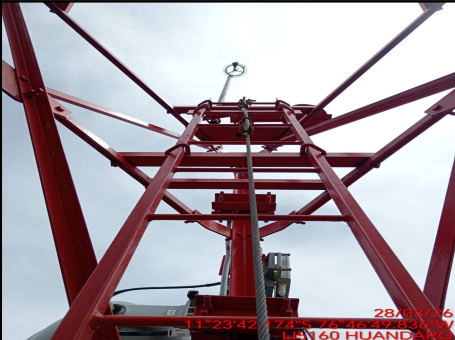
ESCALERILLA: REVISION DEL ESTADO DE LAS ESCALERILLAS

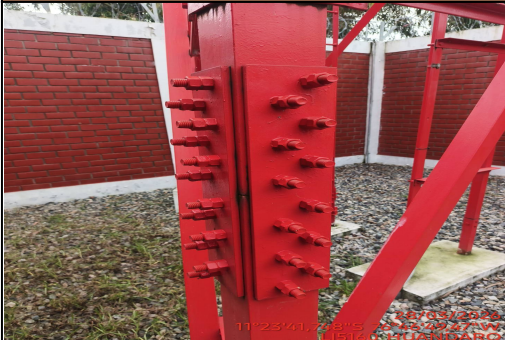
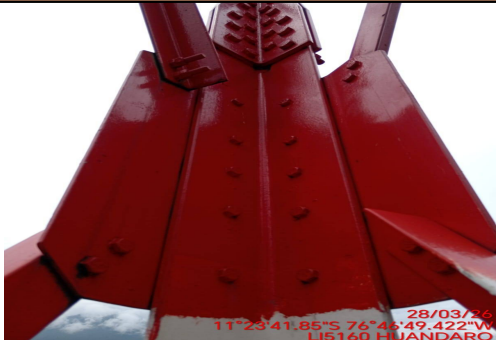
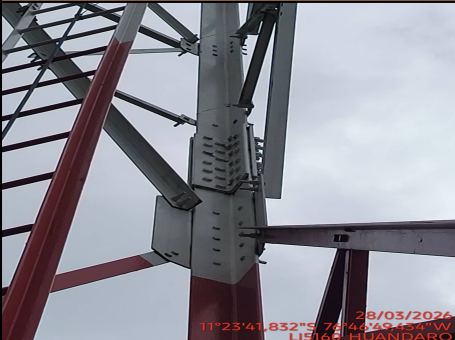
PERNOS Y TUERCAS: REVISION DEL ESTADO DE LOS PERNOS Y LAS TUERCAS

| CHECKLIST - TORRES | | |
|---|---|---|
| Pernos | OK | Realizar inspección visual y ajuste de pernos |

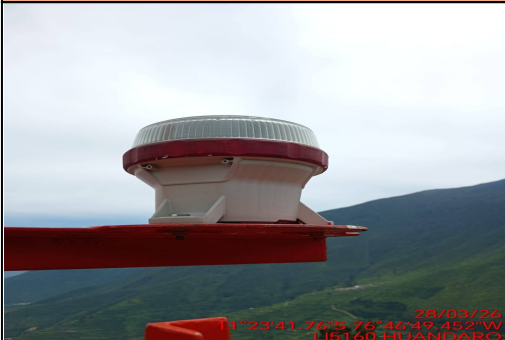
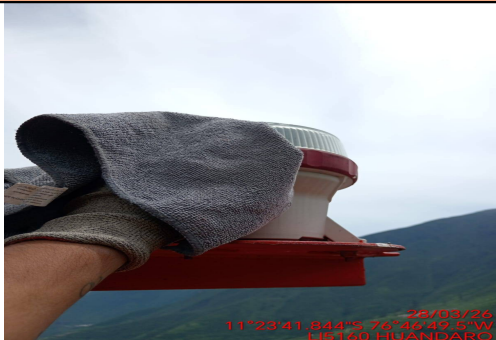
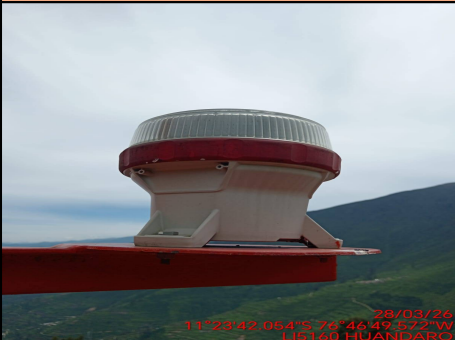
FANALES: REVISION DEL ESTADO DE LOS FANALES

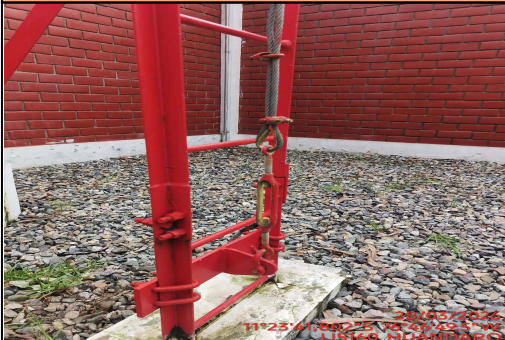
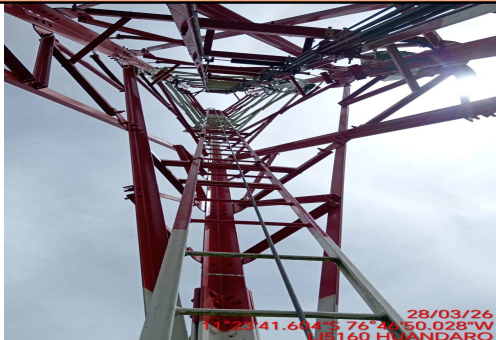
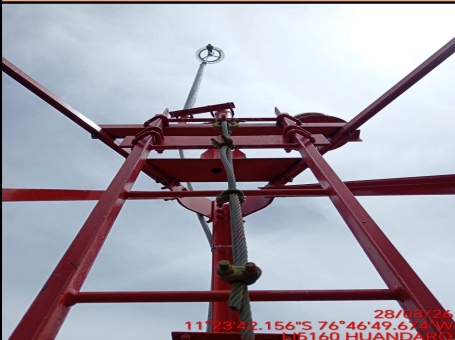
LINEA DE VIDA: REVISION DEL ESTADO DE LA LINEA DE VIDA

| CHECKLIST - TORRES | | |
|---|---|---|
| Línea de vida | OK | Verificar y ajustar la línea de vida |
