# REPORTE FOTOGRÁFICO - Sistema de Obras Civiles / Seguridad Exterior

**Nombre de la Estacion:** HUANDARO  
**Nombre de Localidad:** SUMBILCA  
**Fecha:** 28/03/2026 - 28/03/2026  
**Direccion:** Centro Poblado HUANDARO  
**ID site:** 1506110013  
**CRQ:** CRQ000000040437

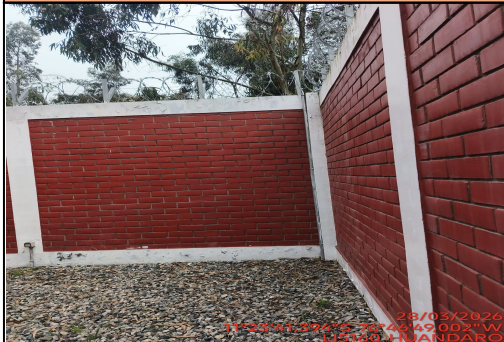
### ANTES

## REVISION DEL ESTADO DE COLUMNAS Y VIGAS

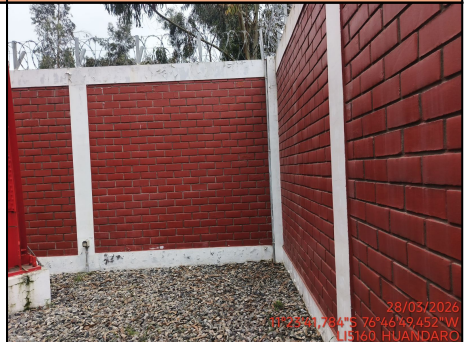
### DESPUES

| CHECKLIST - OBRA CIVIL | | |
|---|---|---|
| Estructura | OK | Verificar el estado de la estructura en general |

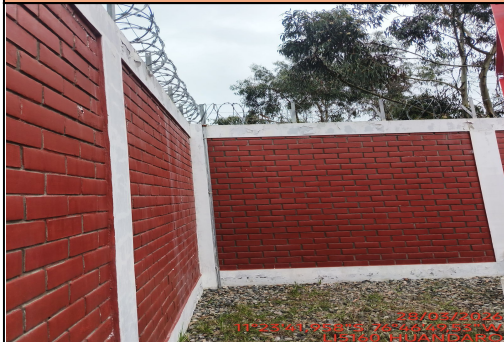
### ANTES

## REVISION DEL ESTADO DEL CERCO PERIMETRICO

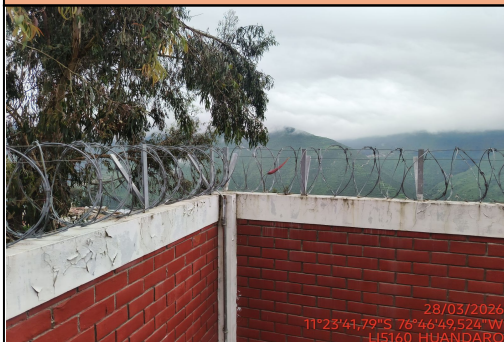
### ANTES

## REVISION DEL ESTADO DE LA CONCERTINA

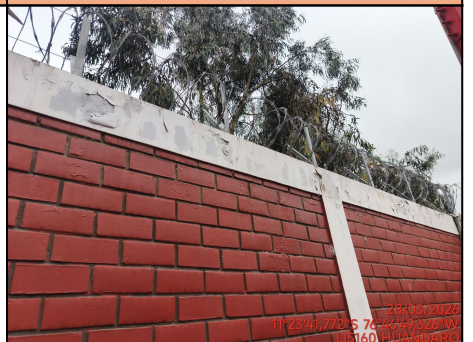
### DESPUES

| CHECKLIST - OBRA CIVIL | | |
|---|---|---|
| Concertina | OK | Verificar el estado de la concertina |
