## REPORTE FOTOGRÁFICO - SUPERVISION

**Nombre de la Estacion:** HUANDARO  
**Nombre de Localidad:** SUMBILCA  
**Fecha:** 28/03/2026 - 28/03/2026  
**Direccion:** CENTRO POBLADO HUANDARO  
**ID site:** LI5160  
**CRQ:** CRQ000000040437

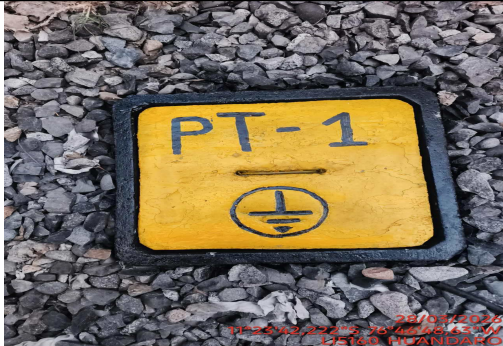
FOTO 1

### TAPAS STAP: PINTADO DE TAPAS SEGUN PLANO SPAT

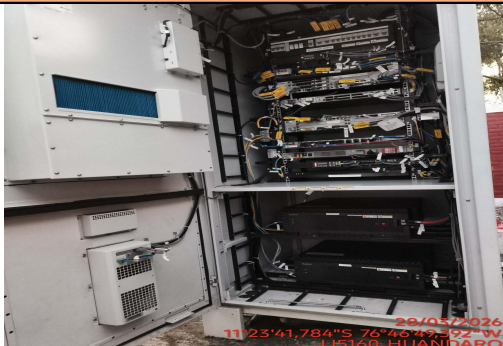
FOTO 1

### LIMPIEZA GABINETE: LIMPIEZA DENTRO, PARTE POSTERIOR, PARTE BAJA Y ENTRE LOS GABINETES

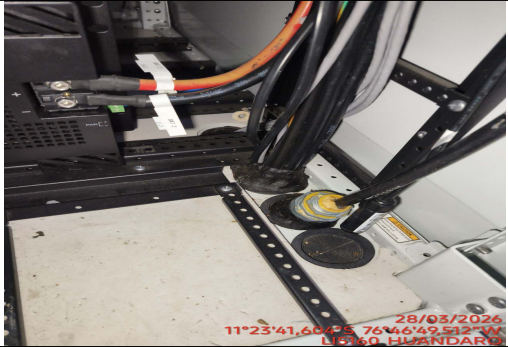
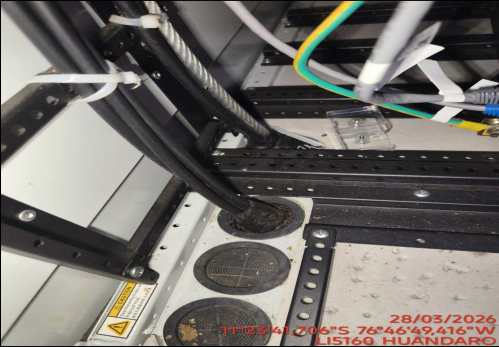
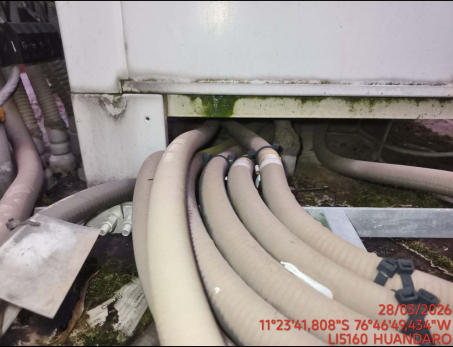
| SELLADO: SELLADO DE EQUIPOS Y DUCTOS POR DONDE INGRESAN LOS CABLES AL GABINETE (CON SIKAFLEX) | | |

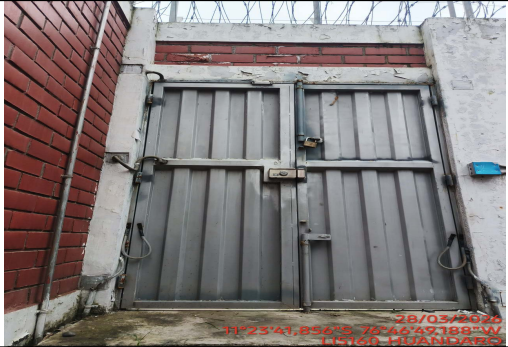
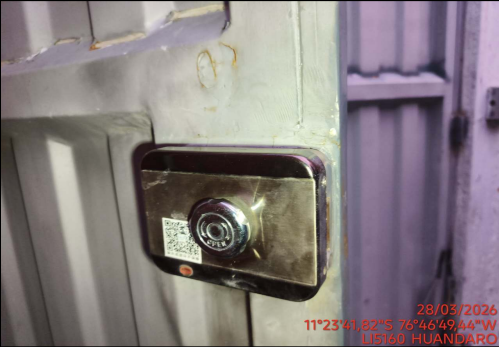
| SELLADO: SELLADO DE EQUIPOS Y DUCTOS POR DONDE INGRESAN LOS CABLES AL GABINETE (CON SIKAFLEX) | | |
|---|---|---|
| ACEITADO: ACEITADO DE PUERTAS Y CANDADOS | | |
