## REPORTE FOTOGRÁFICO - SUPERVISION

**Nombre de la Estacion:** LA\_FLORIDA\_ATAVILLOS\_BAJO  
**Nombre de Localidad:** ATAVILLOS BAJO  
**Fecha:** 28/03/2026 - 28/03/2026  
**Direccion:** CENTRO POBLADO LA FLORIDA  
**ID site:** LI5081  
**CRQ:** CRQ000000041171

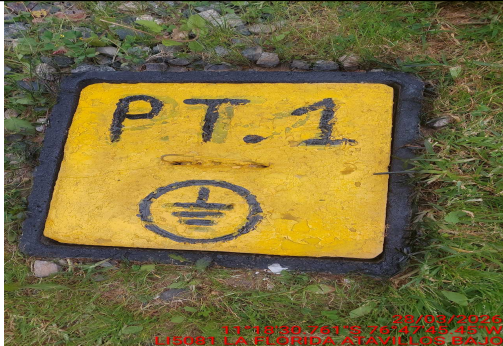
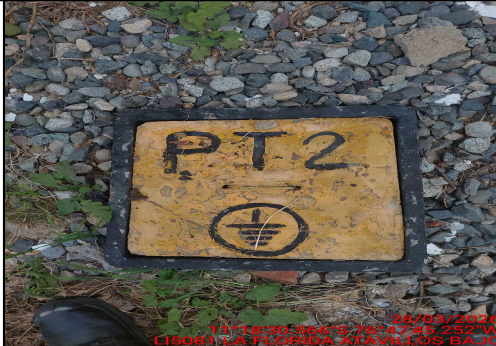
### TAPAS STAP: PINTADO DE TAPAS SEGUN PLANO SPAT

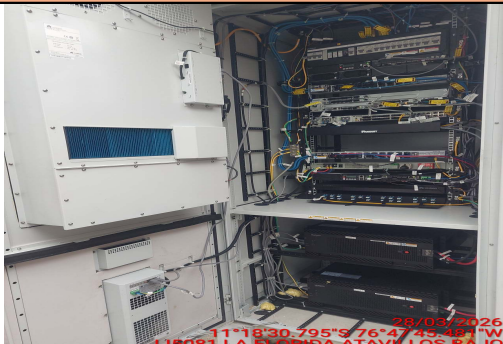
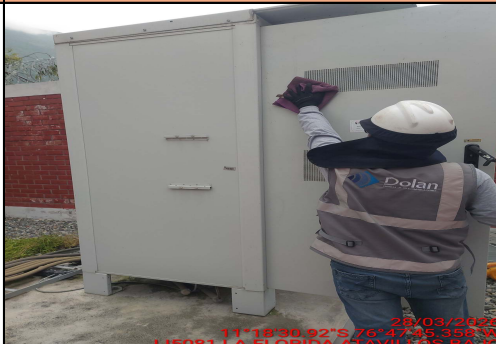
### LIMPIEZA GABINETE: LIMPIEZA DENTRO, PARTE POSTERIOR, PARTE BAJA Y ENTRE LOS GABINETES

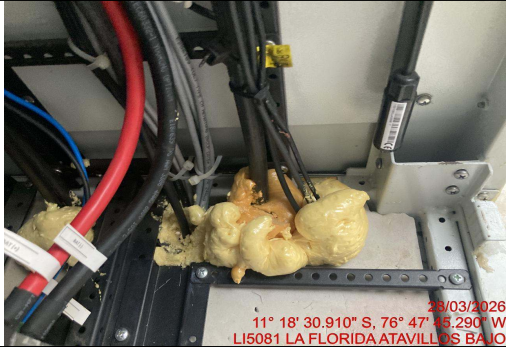
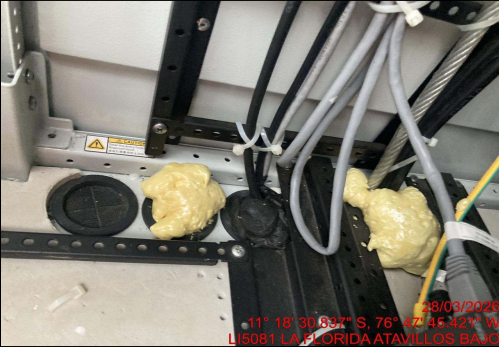
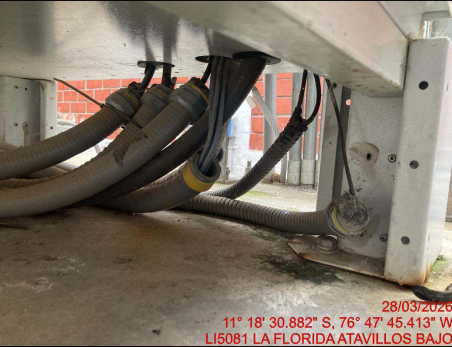
| SELLADO: SELLADO DE EQUIPOS Y DUCTOS POR DONDE INGRESAN LOS CABLES AL GABINETE (CON SIKAFLEX) | | |

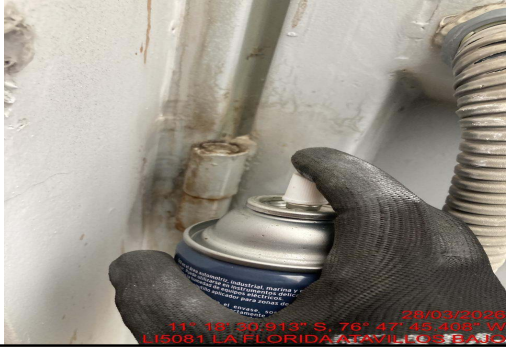
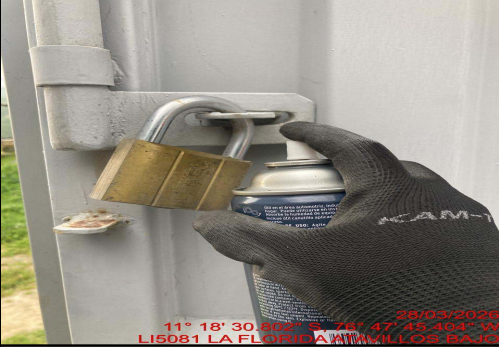
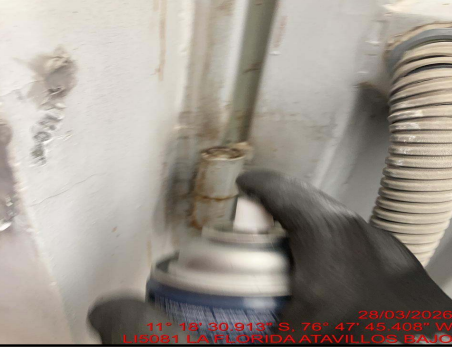
| SELLADO: SELLADO DE EQUIPOS Y DUCTOS POR DONDE INGRESAN LOS CABLES AL GABINETE (CON SIKAFLEX) | | |
|---|---|---|
| ACEITADO: ACEITADO DE PUERTAS Y CANDADOS | | |

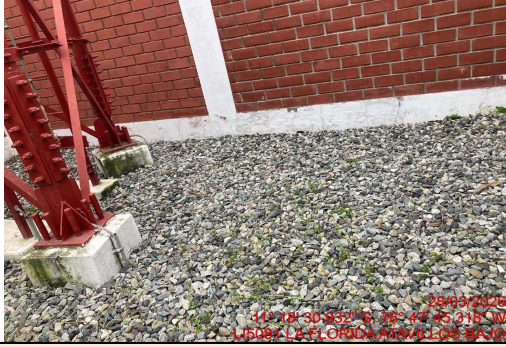
| SELLADO: SELLADO DE EQUIPOS Y DUCTOS POR DONDE INGRESAN LOS CABLES AL GABINETE (CON SIKAFLEX) | | |
|---|---|---|
| LIMPIEZA INTERIOR: LIMPIEZA INTERIOR DEL SITE / DESMALEZADO | | |

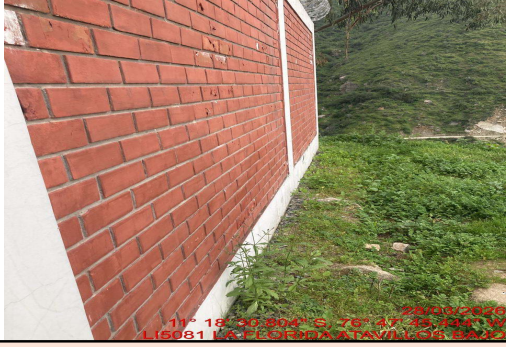
| SELLADO: SELLADO DE EQUIPOS Y DUCTOS POR DONDE INGRESAN LOS CABLES AL GABINETE (CON SIKAFLEX) | | |
|---|---|---|
| LIMPIEZA EXTERIOR: LIMPIEZA EXTERIOR DEL SITE / DESMALEZADO | | |

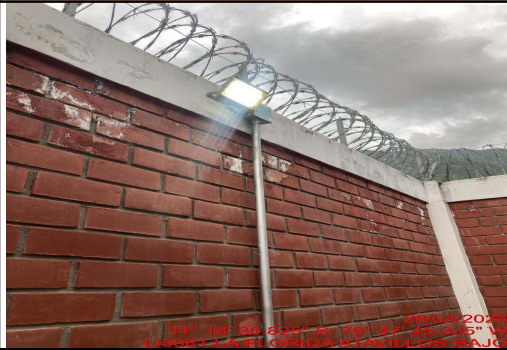
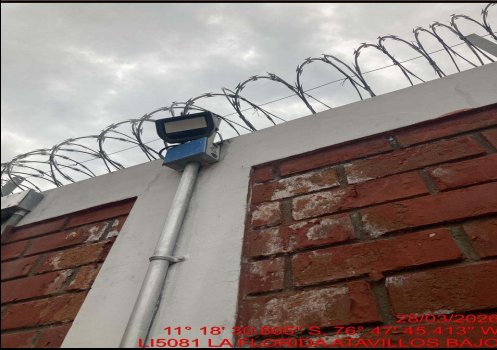
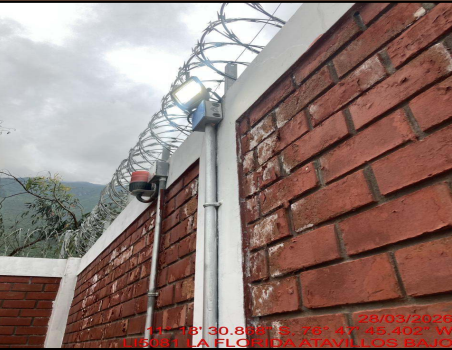
REVISION DEL ESTADO DE LUMINARIA DE EMERGENCIA (LUMINARIA ENCENDIDA Y APAGADA)

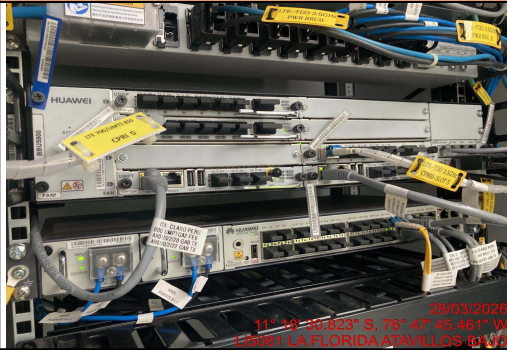
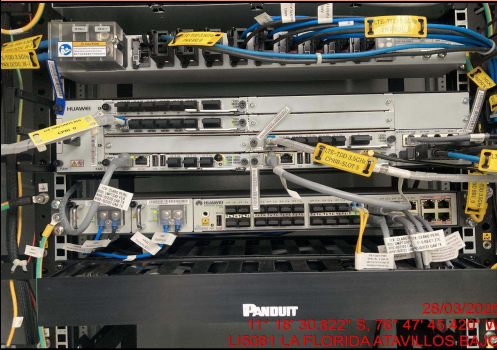
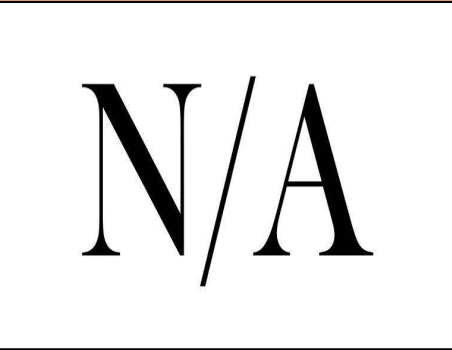
ETIQUETADO DE DATOS, POWER, TIERRA DE IDU Y TIERRA DE BBU CORRECTAMENTE ETIQUETADOS

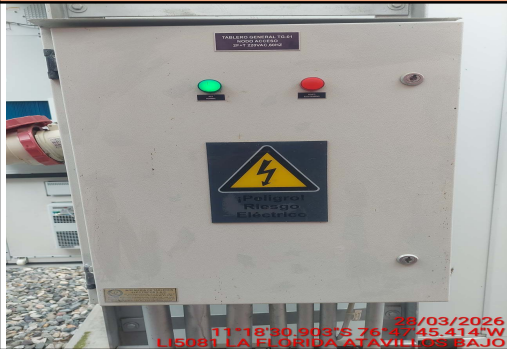
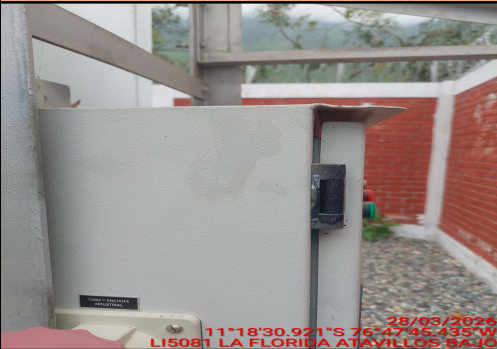
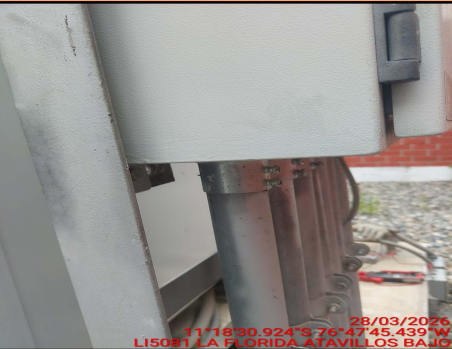
TABLERO PRONATEL: REVISION DEL ESTADO FISICO DE TABLERO (CORROSION / OXIDO)

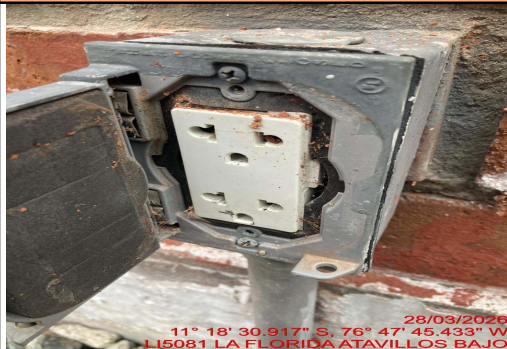
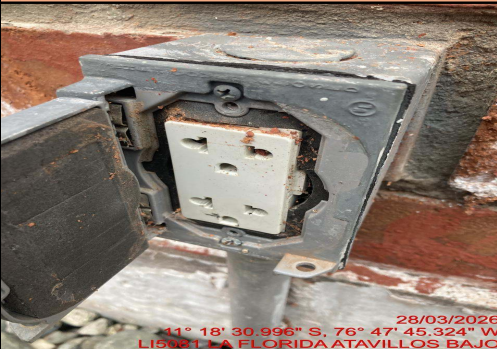
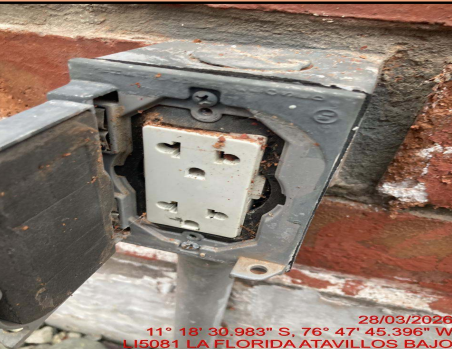
TOMACORRIENTES: REVISION DEL ESTADO FISICO DE TOMACORRIENTES

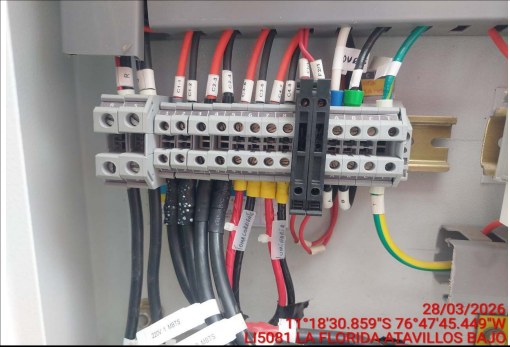
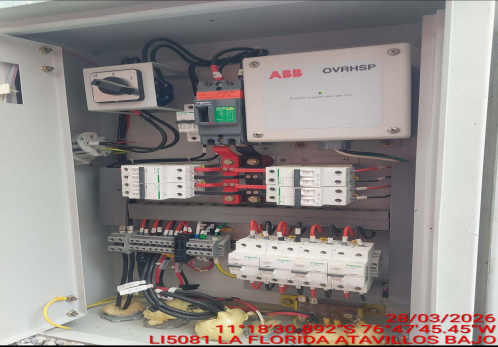
| BORNERAS: DETECCION DE TERMINALES DE CABLES EN TABLERO GENERAL SIN BORNERA | | |
