## REPORTE FOTOGRÁFICO - Sistema de Climatización A/A

**Nombre de la Estacion:** ATAVILLOS  
**Nombre de Localidad:** SUMBILCA  
**Fecha:** 29/03/2026 - 29/03/2026  
**Dirección:** CERRO COTOTONA CP PISCOCOTO ATAVILLOS BAJO HUARAL LIMA  
**ID site:** LI1695  
**CRQ:** CRQ000000040869

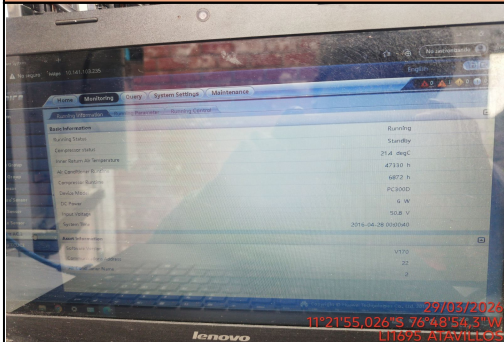
#### ANTES

### VERIFICACION DE PARAMETROS DE OPERACION: TEMPERATURA [°C]
