## REPORTE FOTOGRÁFICO - SUPERVISION

**Nombre de la Estacion:** ATAVILLOS  
**Nombre de Localidad:** SUMBILCA  
**Fecha:** 29/03/2026 - 29/03/2026  
**Dirección:** CERRO COTOTONA CP PISCOCOTO ATAVILLOS BAJO HUARAL LIMA  
**ID site:** LI1695  
**CRQ:** CRQ000000040869

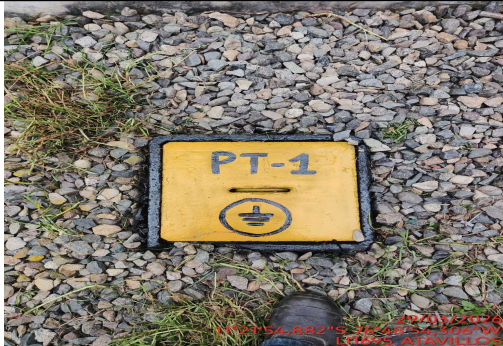
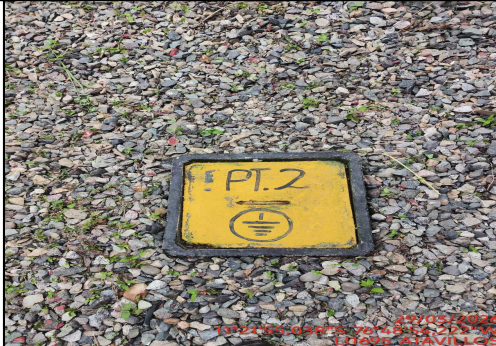
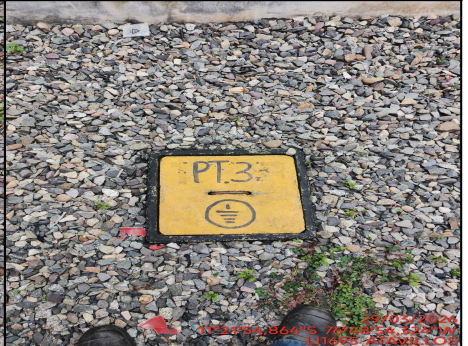
### TAPAS STAP: PINTADO DE TAPAS SEGUN PLANO SPAT

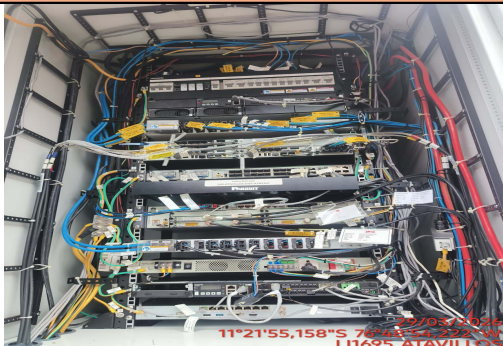
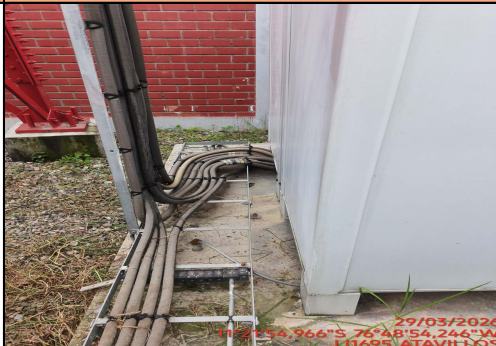
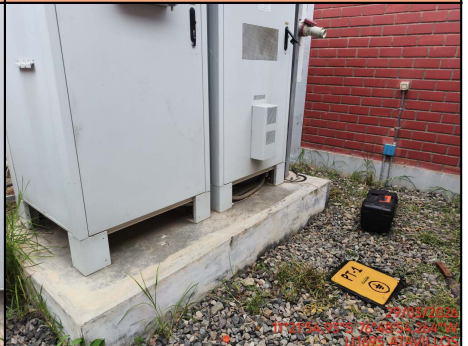
### LIMPIEZA GABINETE: LIMPIEZA DENTRO, PARTE POSTERIOR, PARTE BAJA Y ENTRE LOS GABINETES

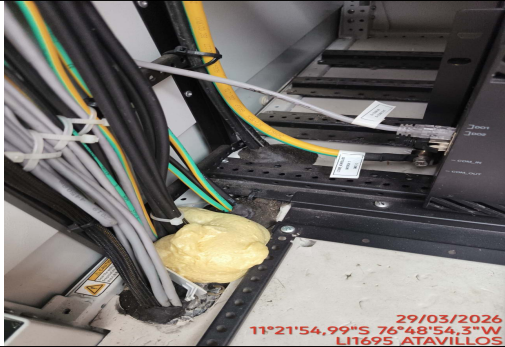
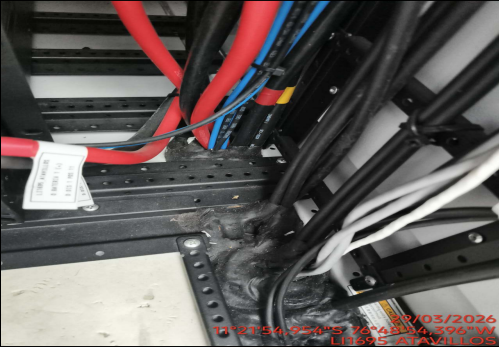
| SELLADO: SELLADO DE EQUIPOS Y DUCTOS POR DONDE INGRESAN LOS CABLES AL GABINETE (CON SIKAFLEX) | | |

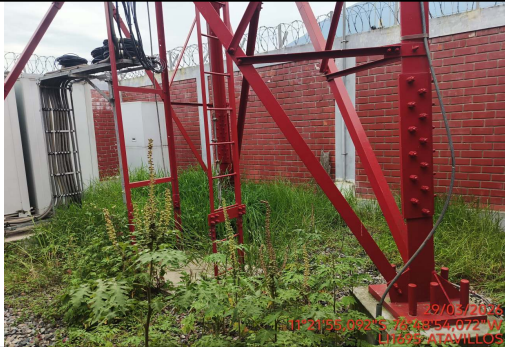
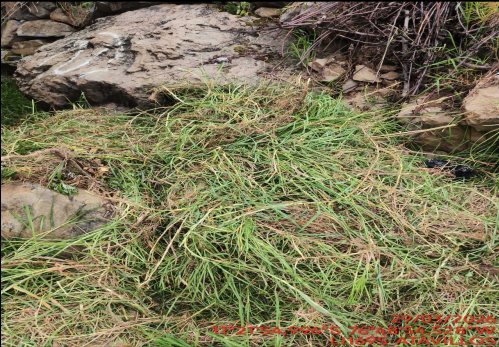
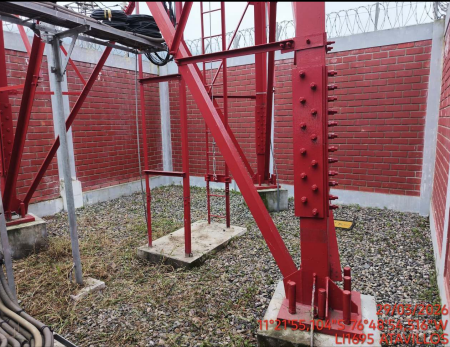
| SELLADO: SELLADO DE EQUIPOS Y DUCTOS POR DONDE INGRESAN LOS CABLES AL GABINETE (CON SIKAFLEX) | | |
|---|---|---|
| LIMPIEZA INTERIOR: LIMPIEZA INTERIOR DEL SITE / DESMALEZADO | | |

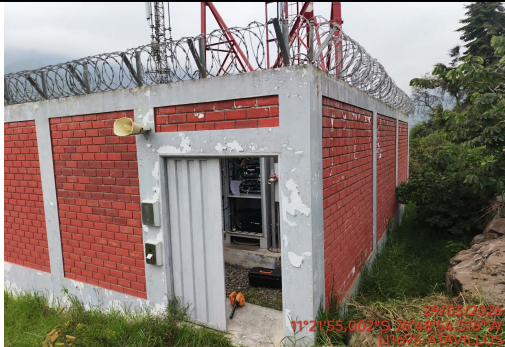
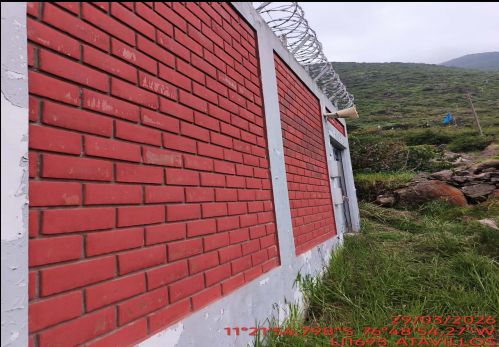
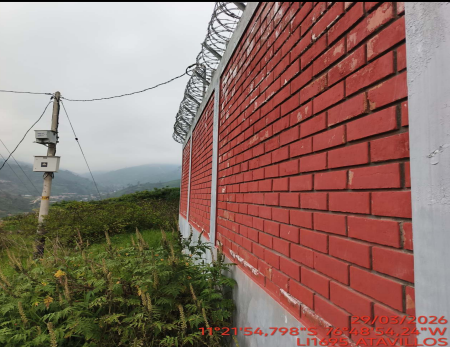
| SELLADO: SELLADO DE EQUIPOS Y DUCTOS POR DONDE INGRESAN LOS CABLES AL GABINETE (CON SIKAFLEX) | | |
|---|---|---|
| LIMPIEZA EXTERIOR: LIMPIEZA EXTERIOR DEL SITE / DESMALEZADO | | |

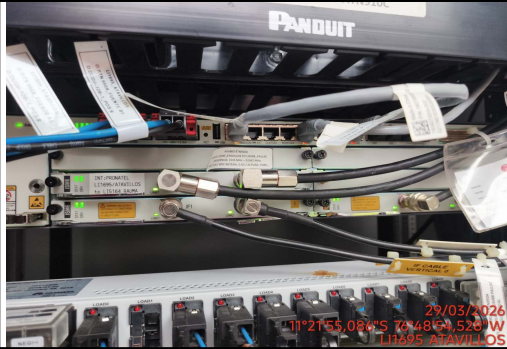
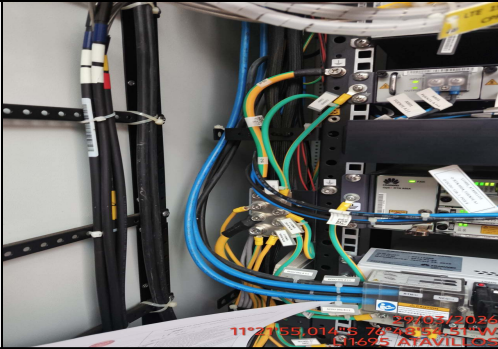
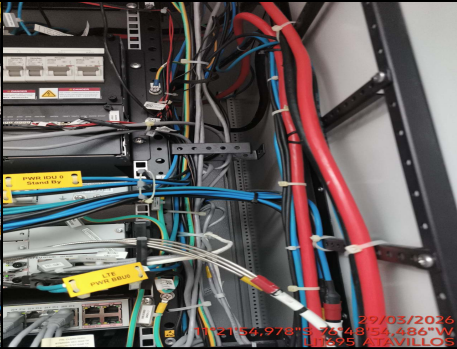
GROUNDING KIT: REVISION DE ATERRAMIENTO DE CABLES IF, FO Y ENERGIZADO DE RRUs

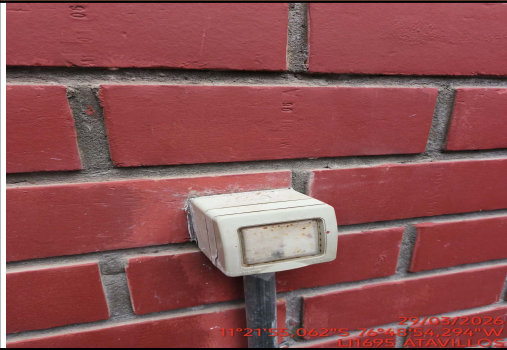
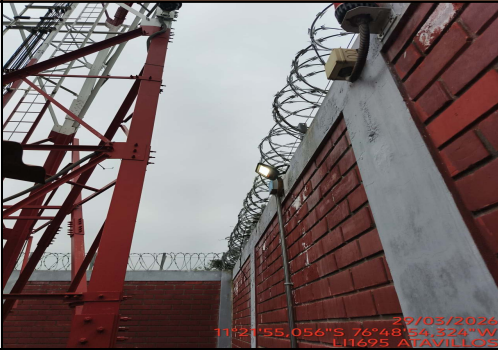
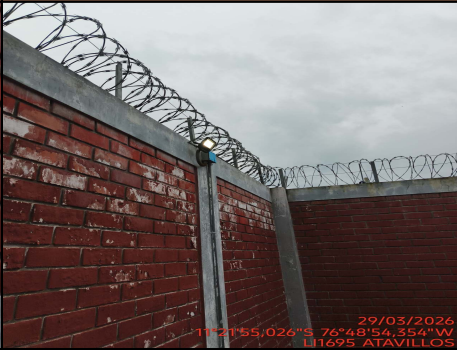
REVISION DEL ESTADO DE LUMINARIA DE EMERGENCIA (LUMINARIA ENCENDIDA Y APAGADA)

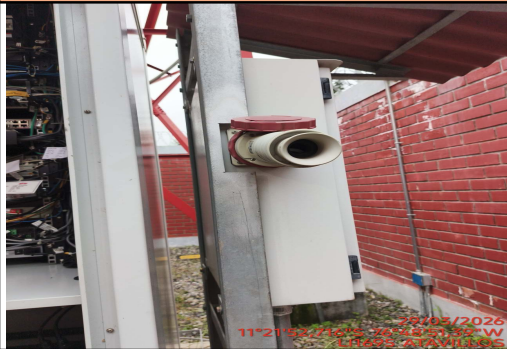
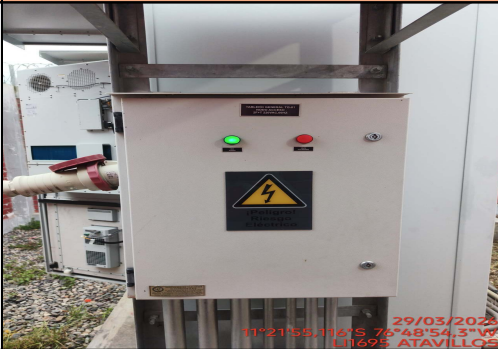
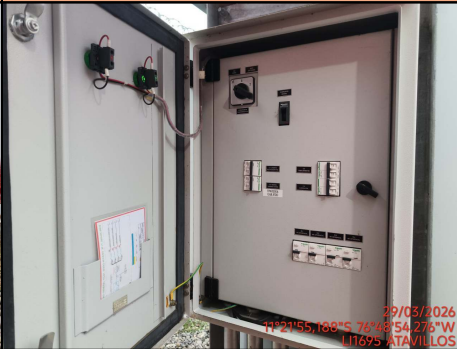
TABLERO PRONATEL: REVISION DEL ESTADO FISICO DE TABLERO (CORROSION / OXIDO)

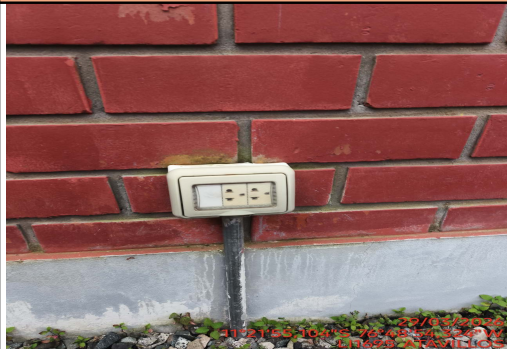
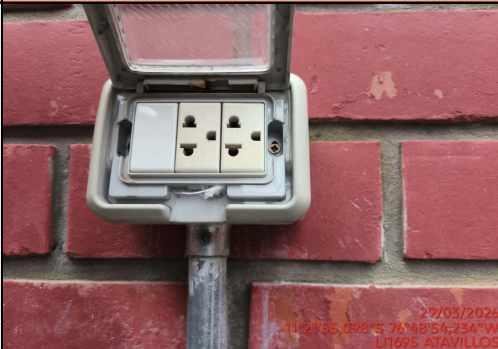
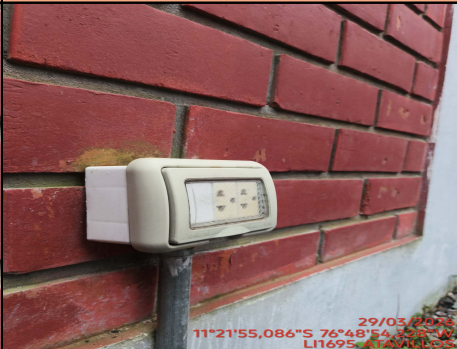
TOMACORRIENTES: REVISION DEL ESTADO FISICO DE TOMACORRIENTES

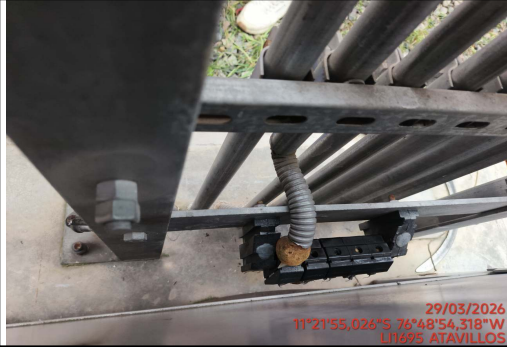
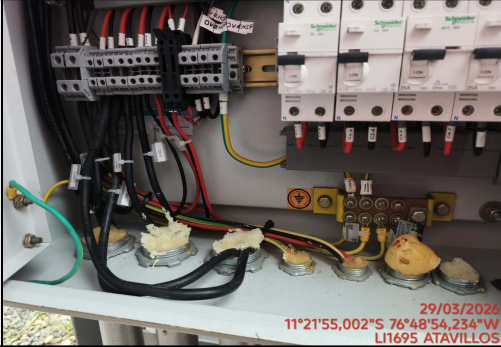
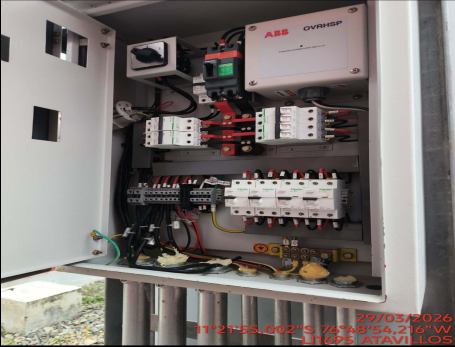
**BORNERAS: DETECCION DE TERMINALES DE CABLES EN TABLERO GENERAL SIN BORNERA**
